# AVALIAÇÃO DE ACESSIBILIDADE EM EDIFÍCIO RESIDENCIAL MULTIFAMILIAR: UM ESTUDO DE CASO

ACCESSIBILITY ASSESSMENT IN A MULTIFAMILY RESIDENTIAL BUILDING: A CASE STUDY

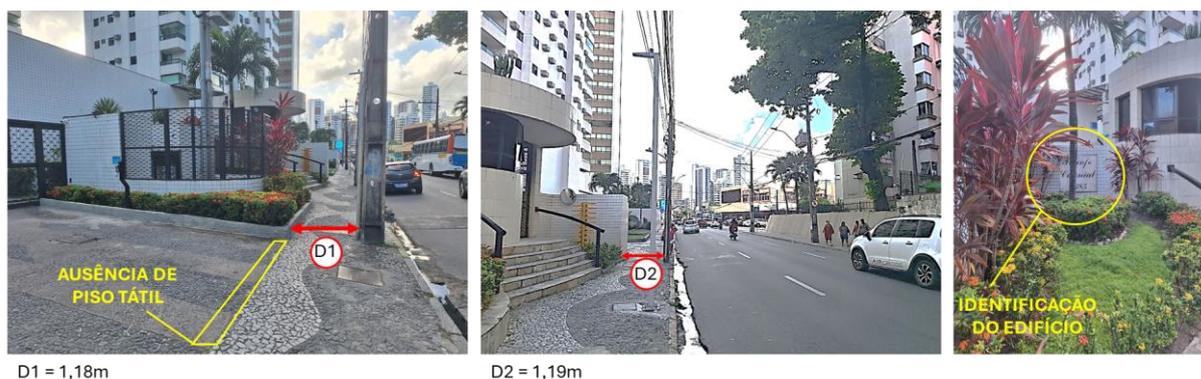
Figura 6: Área do passeio público

Embora o passeio público tenha uma largura aproximada de 2m, há trechos em que a faixa livre de circulação contínua de pedestre é inferior a 1,20m exigidos em norma. Isso ocorre porque há dois trechos em que a distância entre os postes de eletricidade e o canteiro ajardinado do edifício estrangula a passagem, de 1,18m. Também não foram identificados pisos táteis em alguns trechos do passeio, especialmente quando não há canteiro ou muro para servir de guia balizadora. Quanto ao revestimento do piso (pedra portuguesa), embora seja antiderrapante, é

trepidante e possui irregularidades, dificultando o uso por pessoas com deficiência física e visual, idosos e carrinhos de bebê, além de representar um risco de acidente para os transeuntes em geral.

Na área de entrada do estacionamento, especialmente, seria necessário ter um piso tátil direcional, pois a faixa de circulação do passeio torna-se muito ampla e pode fazer com que o usuário com deficiência visual ou baixa visão desvie do percurso da calçada. Verificou-se, também, que a placa de identificação do edifício (com nome e número) está localizada em uma área muito recuada da calçada e coberta por vegetação. Esses elementos podem ser verificados na Figura 6, bem como alguns detalhes destacados.

Na área do passeio público, recomenda-se a implantação de faixas de pedestres e guias rebaixadas próximas ao edifício, a fim de assegurar acessibilidade desde a via pública. Além disso, é necessário readequar a posição dos postes de eletricidade em relação ao canteiro ajardinado para garantir uma faixa mínima contínua de circulação de 1,20m. A instalação de piso tátil direcional e de alerta em trechos onde não há canteiro ou muro como guia é fundamental para auxiliar pessoas com deficiência visual ou baixa visão. O revestimento de pedra portuguesa deve ser nivelado para garantir uma superfície regular, sem trepidações e irregularidades que prejudiquem a mobilidade de pessoas com deficiência, idosos e usuários de carrinhos de bebê. A placa de identificação do edifício deve ser reposicionada para uma área visível e livre de vegetação, com sinalização clara e de fácil leitura.

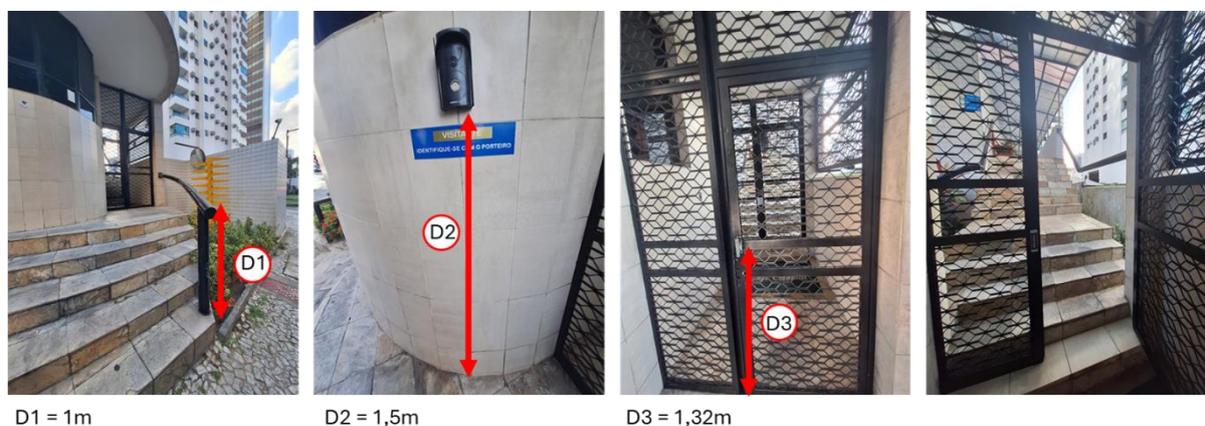
Figura 7: Área de acesso ao edifício: portaria.

No segundo setor analisado, a área de acesso ao edifício, o primeiro aspecto que precisa ser destacado é que a portaria está em um nível mais elevado que a calçada e se dá, exclusivamente a partir de uma escada. Este setor é ausente de rampa ou equipamento eletromecânico que permita pleno acesso ao edifício. Uma pessoa cadeirante, por exemplo, precisa entrar pelo acesso de veículos que está no nível do passeio público. Avaliando apenas a escada, ela apresenta uma série de inconformidades: disposição radial (com degrau em leque), degraus com piso de 25cm, corrimão único com 1m de altura e espessura superior a 4,5cm, corrimão sem prolongamento de 30cm após o término da escada, sem guarda-corpo e sem qualquer tipo de sinalização em braile ou piso tátil de alerta.

Quanto aos mecanismos de controle de acesso ao edifício, o interfone está com altura superior a 1,20m e não possui qualquer tipo de tecnologia assistiva para pessoas com deficiência auditiva. Por outro lado, o interfone do acesso de veículos encontra-se com as alturas adequadas e possui sinal sonoro e visor. As portas de acesso ao edifício, embora possuam a largura recomendada de 80cm, possui maçanetas com altura superior a 1,10m e não são do tipo alavanca. Há vários desníveis entre as portas, pois até chegar na circulação das áreas comuns é necessário subir para o primeiro pavimento, por meio de um conjunto de lances de escadas. Os capachos da entrada também carecem de fixação adequada para evitar acidentes. A Figura 7 apresenta uma síntese das inadequações dos itens mencionados anteriormente.

Em relação ao acesso ao edifício, é essencial a implantação de uma plataforma, uma vez que a construção de uma rampa com inclinação adequada não é possível. Os corrimãos devem ser substituídos por modelos conformes à norma. A instalação de piso tátil nas escadas e a implementação de sinalização em braille são igualmente importantes para atender às necessidades de pessoas com deficiência visual. Outra medida necessária é a readequação da altura do interfone, que deve ser ajustado para 1,20m e contar com tecnologia assistiva para usuários com deficiência auditiva. As maçanetas das portas devem ser substituídas por modelos de alavanca a 90 cm de altura, promovendo

acesso para todos os usuários. Além disso, os capachos na entrada devem ser fixados adequadamente para evitar acidentes.

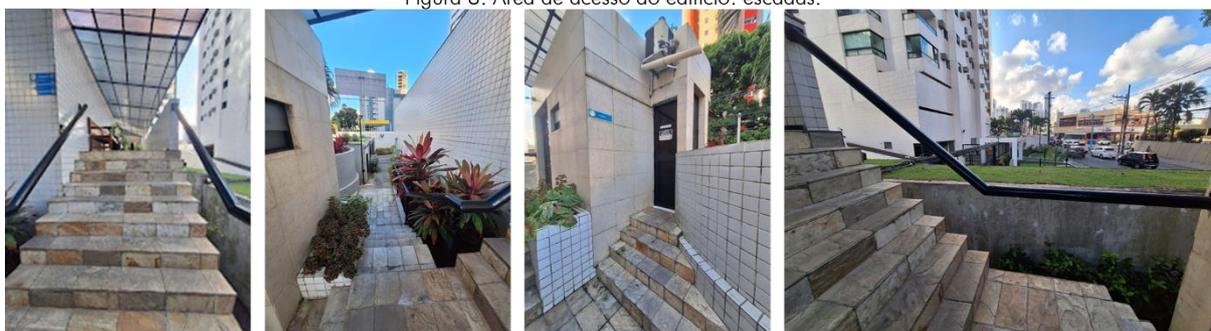
Figura 8: Área de acesso ao edifício: escadas.

Ainda sobre o setor de acesso ao edifício, após o controle da portaria – na parte interna do edifício – há um conjunto de escadas que interligam a área do estacionamento do pavimento térreo, da área dos funcionários e da circulação da área comum no segundo pavimento. Essas conexões se dão por escadas uma vez que esses ambientes estão em pavimentos distintos, conforme pode ser visto no corte da Figura 5 – apresentada na caracterização do objeto de estudo. Em linhas gerais, conforme pode ser visto na Figura 8 essas escadas apresentam os mesmos problemas encontrados nas escadas de acesso ao edifício pela portaria: corrimão com altura inadequada, ausência de guarda-corpo, seção do diâmetro do corrimão maior que o definido em norma, espelhos e pisos com dimensões inadequadas, ausência de piso de tátil, etc.

No interior do edifício, é imprescindível eliminar os obstáculos ocasionados pelos desníveis entre as portas e as áreas comuns, instalando plataformas elevatórias para garantir uma circulação contínua. O mobiliário deve ser disposto de maneira a não obstruir a circulação mínima de 1,20m, e vasos com espécies vegetais ou outros elementos que reduzem a largura da passagem precisam ser reposicionados. As escadas internas requerem adequações, como a instalação de corrimãos em ambos os lados, guarda-corpos, degraus com piso de 28cm e espelho de até 18cm, além da inclusão de piso tátil de alerta e sinalização acessível. Toda a sinalização interna deve garantir contraste de cor entre o texto e o fundo, com indicações claras das áreas comuns e saídas de emergência. Em síntese, as escadas precisariam ser demolidas e reconstruídas, pois a readequação de pisos e espelhos requer essa solução.

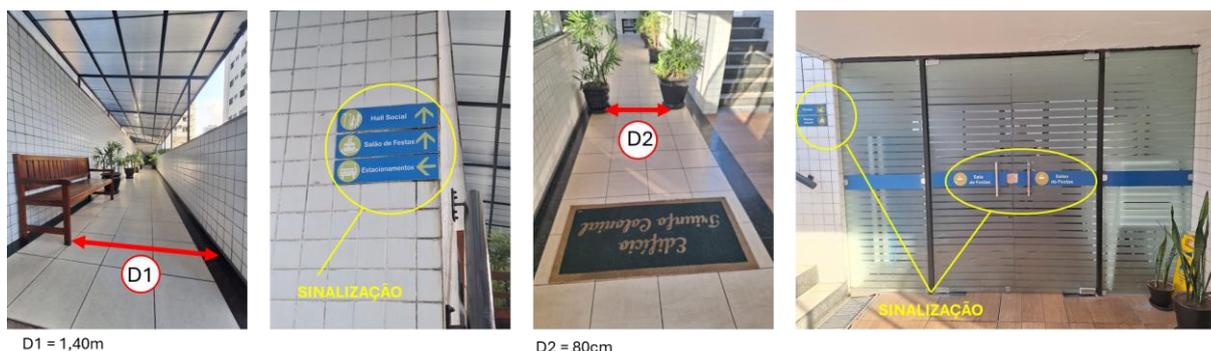
Figura 9: Circulação das áreas comuns.

Após passar pela área de acesso ao edifício, e seus respectivos controles, chega-se a uma circulação no primeiro pavimento, por onde se dá o percurso principal para acessar as áreas comuns do edifício: espaços de lazer, o hall do edifício e estacionamento. Conforme pode ser visto na Figura 9, a circulação possui extensão de 2,50m x 10m de largura e não apresenta desnível e o piso do corredor é de material antiderrapante, estando de acordo com o solicitado na NBR 9050 (ABNT, 2020). Ao longo do percurso há alguns bancos que servem para descanso e espera, sendo algo positivo, considerando o longo percurso, especialmente para alguns usuários como idosos, pessoas com mobilidade reduzida, etc. Esses bancos não constituem obstáculo, pois não interferem na circulação mínima de 1,20m para distâncias de até 10m. No entanto, há alguns vasos com espécies vegetais que estreitam a circulação de 2m para 80cm de largura, configurando-se em um obstáculo. Por fim, essa área é bastante sinalizada indicando as direções e ambientes da área comum, em cores contrastantes (texto ou figura e fundo) com a superfície sobre a qual está afixada.

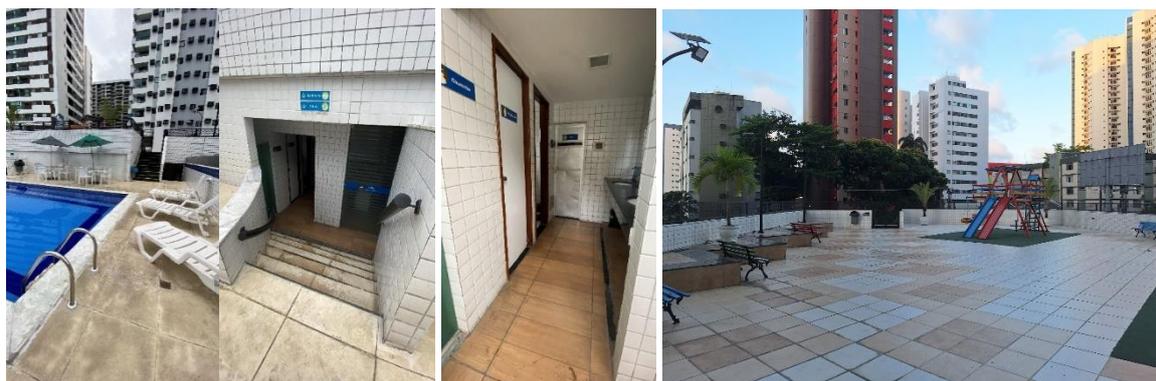
Figura 10: Espaços de lazer.

Os espaços de lazer do edifício se dividem em três pavimentos: salão de festa e banheiros no primeiro pavimento, piscina no mezanino e playground no segundo pavimento. O acesso ao salão de festa se dá por duas portas de giro cujas medidas estão de acordo com as previstas em norma. No entanto, a área da piscina encontra-se em um patamar intermediário entre o primeiro e segundo pavimentos (mezanino) e seus acessos se dão, exclusivamente por escadas, sem qualquer apoio de elevadores, rampas ou equipamento eletromecânico. Assim, a área da piscina é inacessível, além de suas escadas estarem em desconformidade com os parâmetros de projeto arquitetônico acessível.

Os banheiros de uso comum também são inacessíveis, pois além de não haver uma unidade de banheiro adaptada para pessoas com deficiência física, só pode ser acessado sem obstáculos pelo primeiro pavimento, passando por

dentro do salão de festas. Além disso os banheiros são conectados às áreas da piscina e do playground apenas por escadas. Os banheiros não possuem piso antiderrapante, assim como seus corredores de acesso, sendo fundamental por se tratar de uma área molhada. Além disso, esses espaços estão conectados aos equipamentos de chuveiro e sauna, sendo extremamente perigoso o deslocamento dos usuários neste ambiente.

Por fim, o playground, situado no segundo pavimento da edificação, constitui uma área de lazer amplamente aberta e acessível por meio dos elevadores. Essa configuração espacial apresenta aspectos favoráveis no que tange à acessibilidade para pessoas com deficiência e demais usuários. No entanto, observou-se a ausência de piso tátil e de informações comunicativas acessíveis, aspectos essenciais para garantir a plena inclusão e orientação dos usuários com deficiência visual e auditiva. A Figura 10 apresenta uma síntese dos principais desafios identificados na acessibilidade dos espaços de lazer.

Nos espaços de lazer, a área da piscina e os banheiros precisam de elevadores ou plataformas elevatórias para garantir o acesso. Também é necessário adaptar os banheiros com barras de apoio, portas largas e a ausência de desníveis. O piso dessas áreas, incluindo corredores e chuveiros, deve ser substituído por material antiderrapante adequado, reduzindo o risco de acidentes em áreas molhadas. O *playground*, por ser acessível, deve receber a adição de piso tátil e sinalização acessível para aumentar a segurança e inclusão.

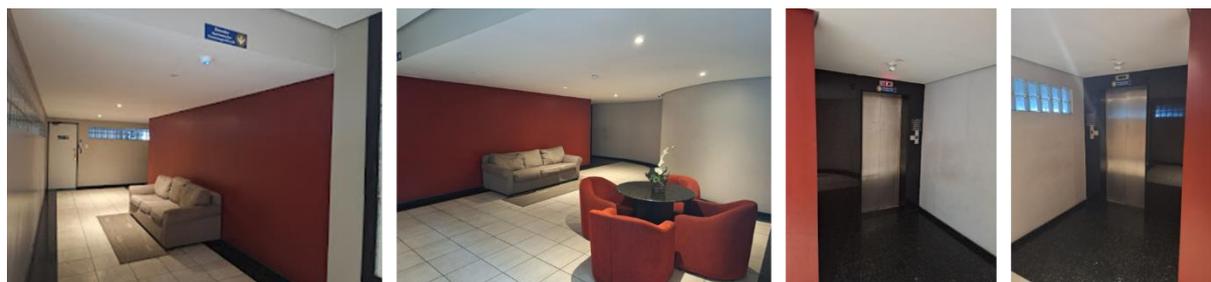
Figura 11: Hall do edifício.

No Hall do edifício (Figura 11), que dá acesso aos elevadores, há mobiliários como sofás, aparadores e conjunto de mesa com cadeiras. Os mobiliários presentes no ambiente estão dispostos de maneira a garantir a circulação mínima exigida de 1,20m. Contudo, a presença de tapetes não fixados configura um risco potencial à segurança dos usuários, especialmente para idosos, devido à possibilidade de acidentes, o que compromete a adequação do espaço em termos de acessibilidade e segurança. O Hall dá acesso aos dois elevadores sociais e à área de estacionamento que, por sua vez, dá acesso ao elevador e escadas de serviço. De modo geral, os elevadores atendem aos requisitos dimensionais e funcionais estabelecidos pelas normas de acessibilidade. No entanto, foi constatada a ausência de elementos fundamentais, como sistemas de sinalização visual e tátil, botões de comando instalados em alturas adequadas, barras de apoio laterais e sistema de comunicação por voz, essenciais para a orientação e segurança dos usuários com deficiência.

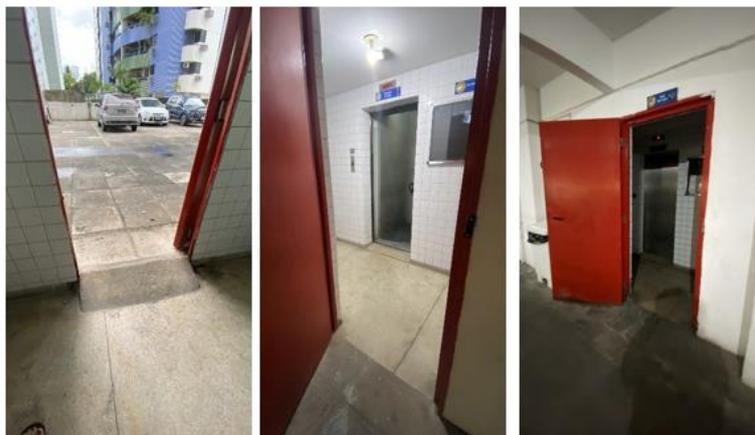
Figura 12: Caixa de escada.

Os elevadores de serviço, localizados na caixa de escada, estão nas mesmas condições dos elevadores sociais. No entanto, no segundo pavimento, o acesso ao elevador de serviço possui um desnível de 15cm (Figura 12), tendo sido criada uma solução de rebaixamento enquadrada fora da norma para que pudesse ser feito o acesso do carrinho de compras e demais equipamentos ao espaço.

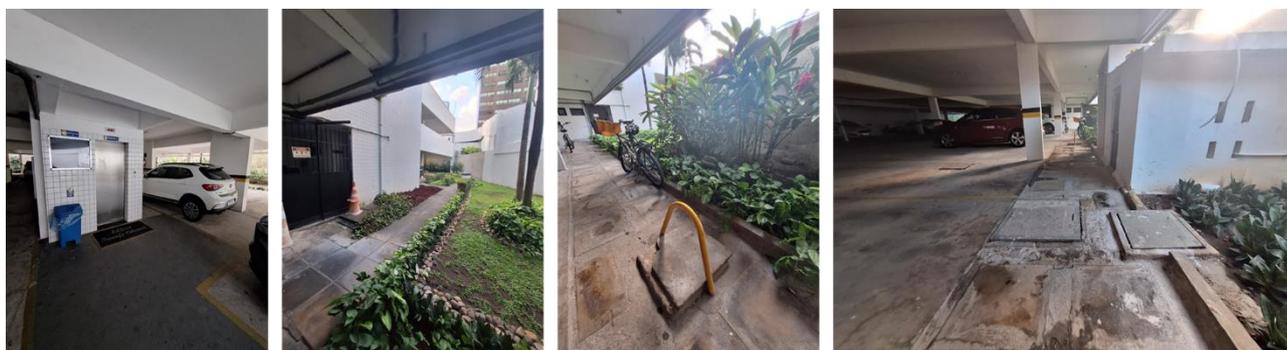
Figura 13: Estacionamento.

Por fim, a área de estacionamento não possui vagas de garagem destinadas às pessoas com deficiência. As circulações de pedestres entre as vagas de garagem, em alguns trechos, não possuem o dimensionamento adequado às distâncias. Além disso há obstáculos ao longo dos percursos, tais como bicicletas, barras de ferro e tampas de instalações especiais elevadas (Figura 13).

No estacionamento, é necessário criar vagas reservadas para pessoas com deficiência, com dimensões e sinalização apropriadas conforme a NBR 9050. Além disso, os percursos entre as vagas devem estar livres de obstáculos e garantir uma largura mínima de 1,20m. Por fim, a altura de tampas de instalações especiais precisa ser readequada para evitar acidentes.
