**SANATÓRIO
MEDUNA**

SANATÓRIO MEDUNA: O ABANDONO DO PATRIMÔNIO EDIFICADO PIAUIENSE

TERESINA, PIAUÍ
2024

LOCALIZAÇÃO: Antigo Sanatório Meduna, Teresina, Piauí

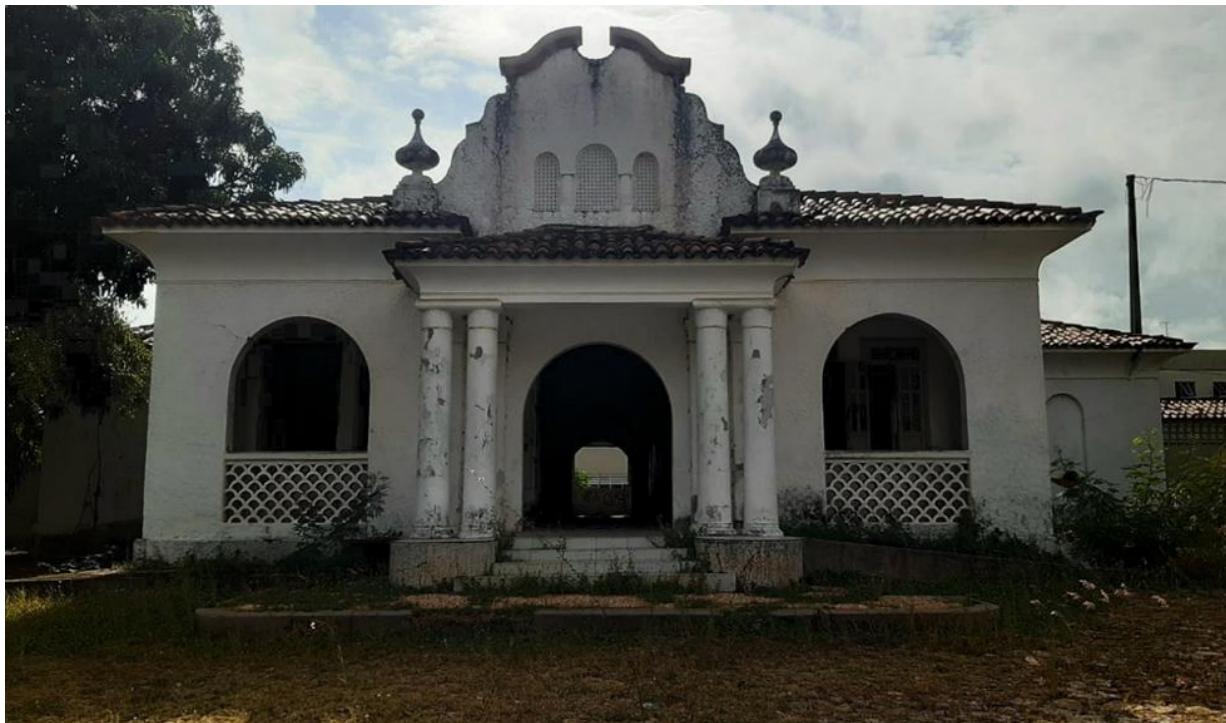
Fachada principal da edificação: situada na parte mais alta do terreno garantindo monumentalidade no acesso. Divide-se em três partes: a coberta com grande beiral arrematado com cimalha, emoldurada pelo frontão fracionado formado por linhas curvas e ornamentado por arcos com vedação em ladrilho hidráulico cabochon azul e branco, ladeado por acrotérios em forma de pináculo; trecho da fachada recuado com dois arcos plenos possuindo peitoril de concreto preenchido por cobogó cerâmico; e tacana com cimalha, ladeada simetricamente por duplas colunas e escadaria, marcando o acesso ao edifício.

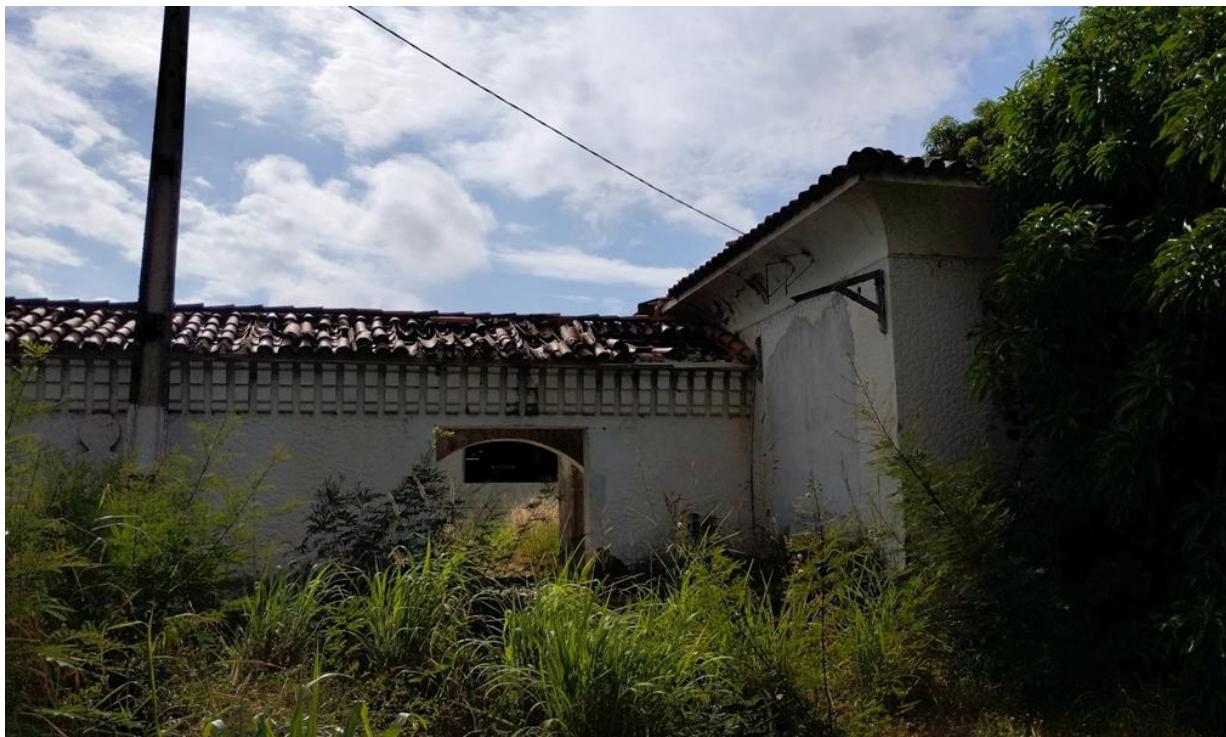
Corredores que compõem a fachada lateral: possuem coberta em telha colonial com desabamento parcial arrematada em cimalha geométrica de tríglio, parede em acabamento texturizado que imita estuque. A fachada encontra-se comprometida pela vegetação.

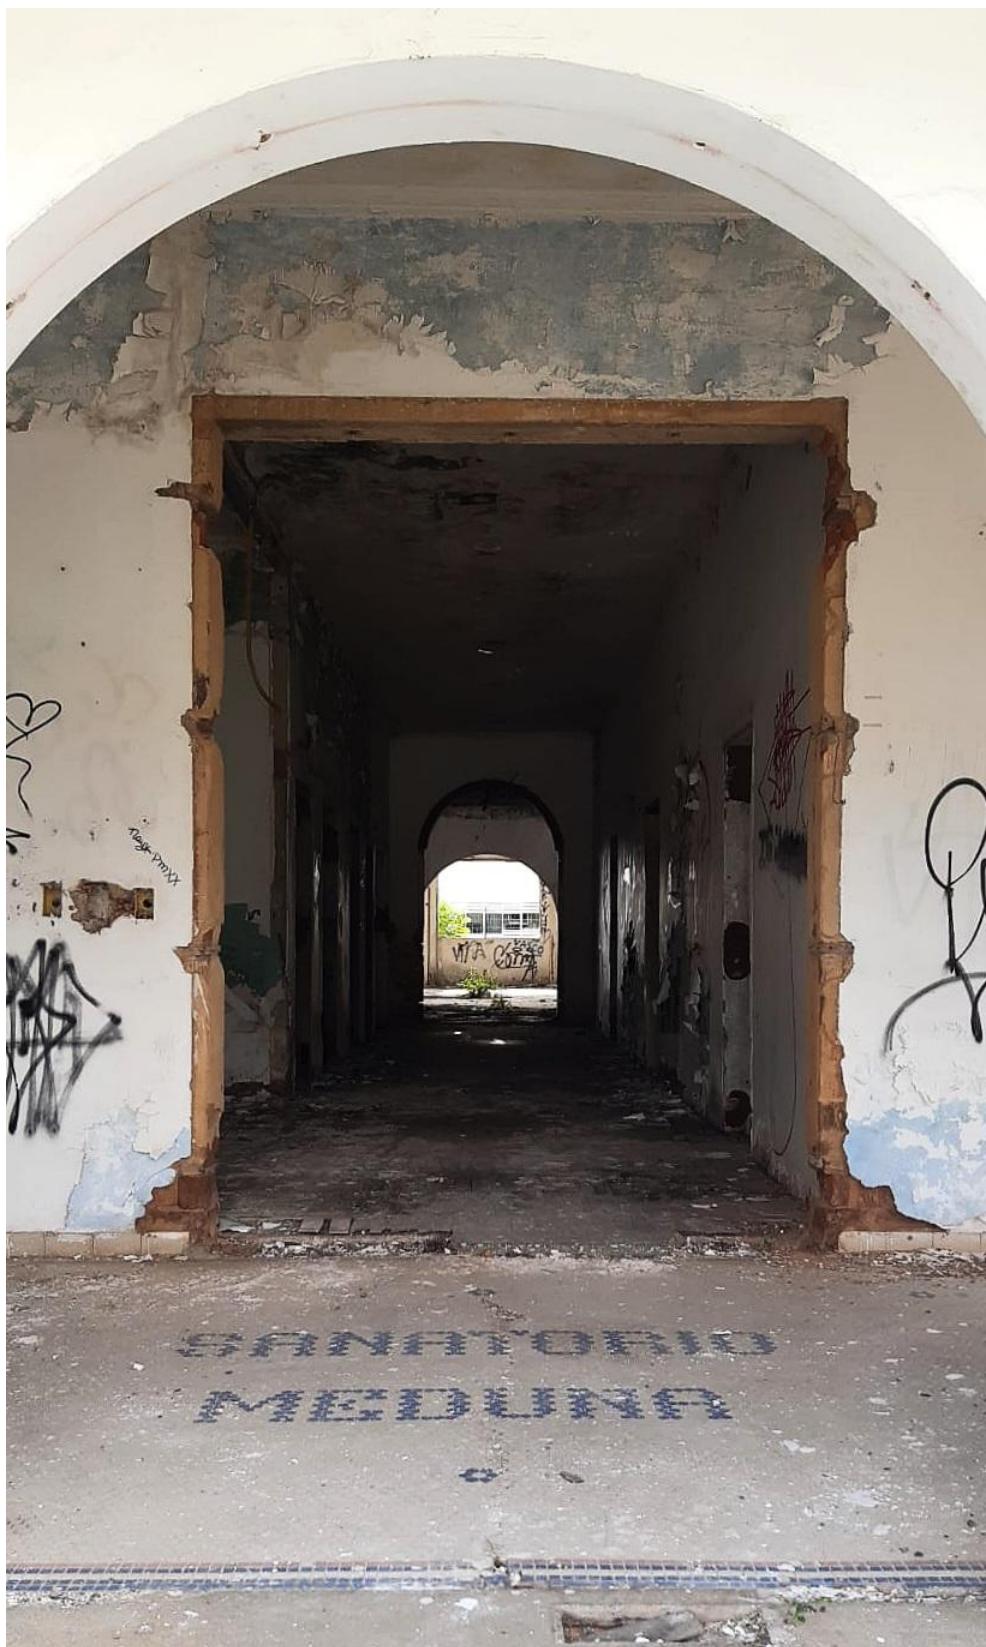
Acesso principal: mostra o amplo corredor de acesso, esquadrias removidas e paredes internas e piso de taco deteriorados resultante da falta de fiscalização, expondo atos de vandalismo. Uma grande moldura bicolor azul e branco destaca o nome do hospital no piso em mosaico de pastilhas cerâmicas.

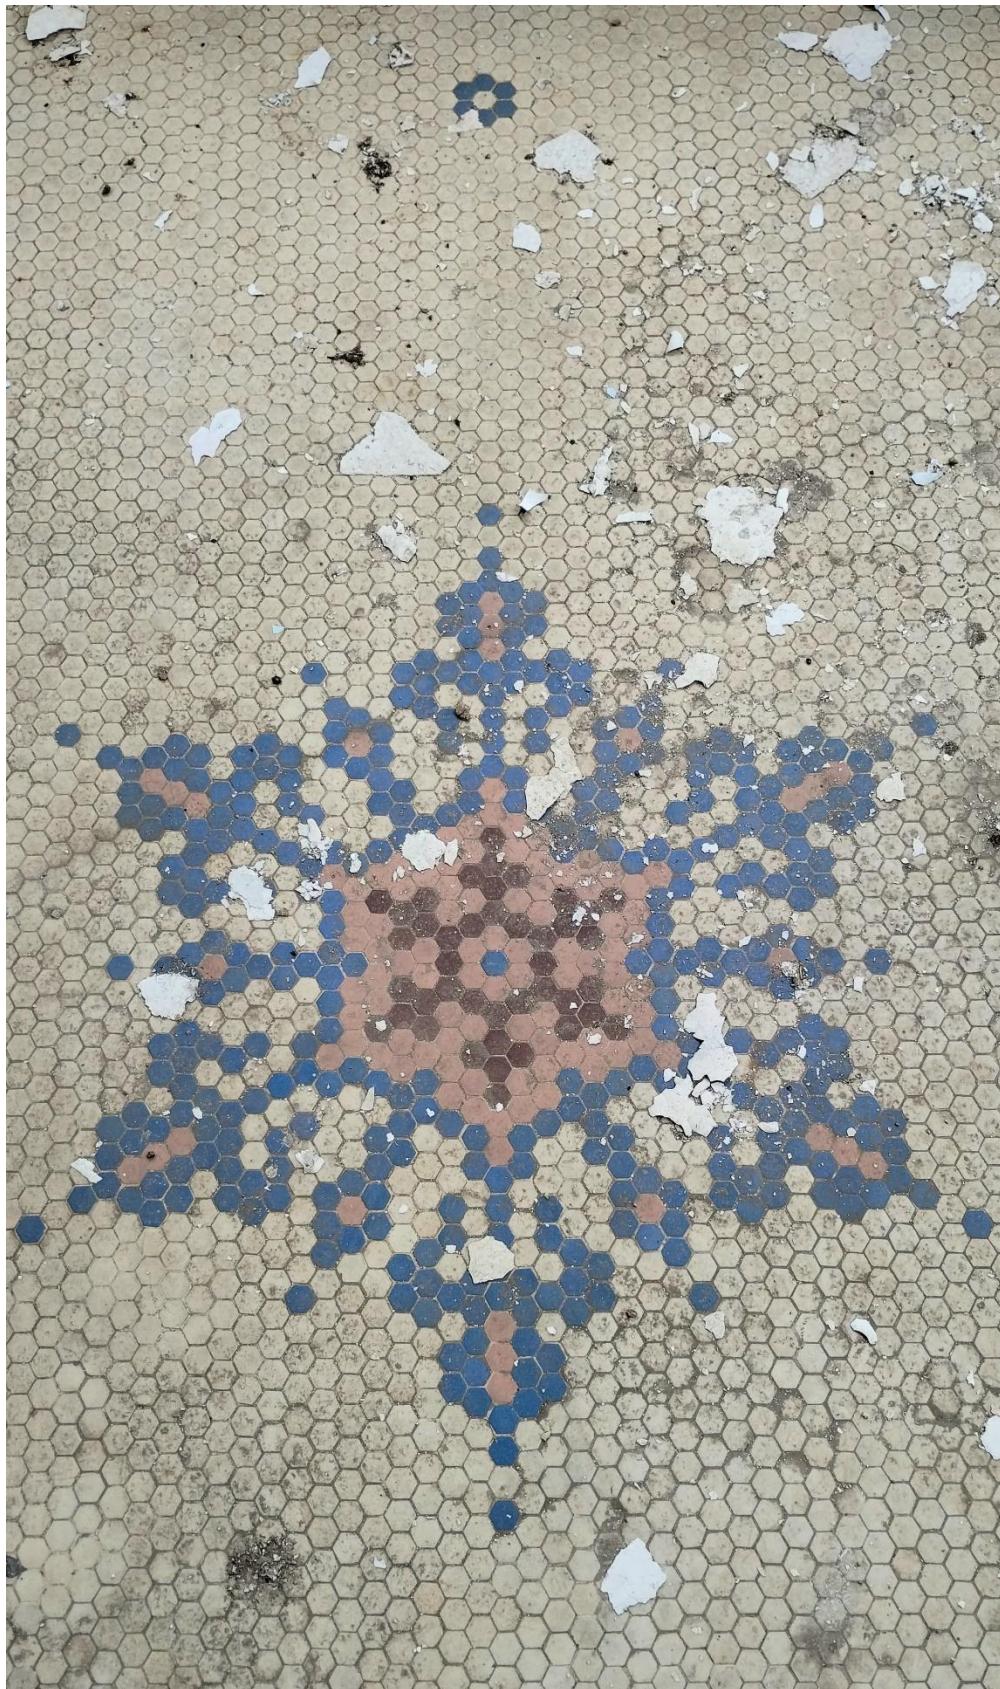
Imagen aproximada do piso do acesso:

alegoria floral e trama geométrica hexagonal policromáticas cobertos em resíduos do forro e resíduos de sujeira.

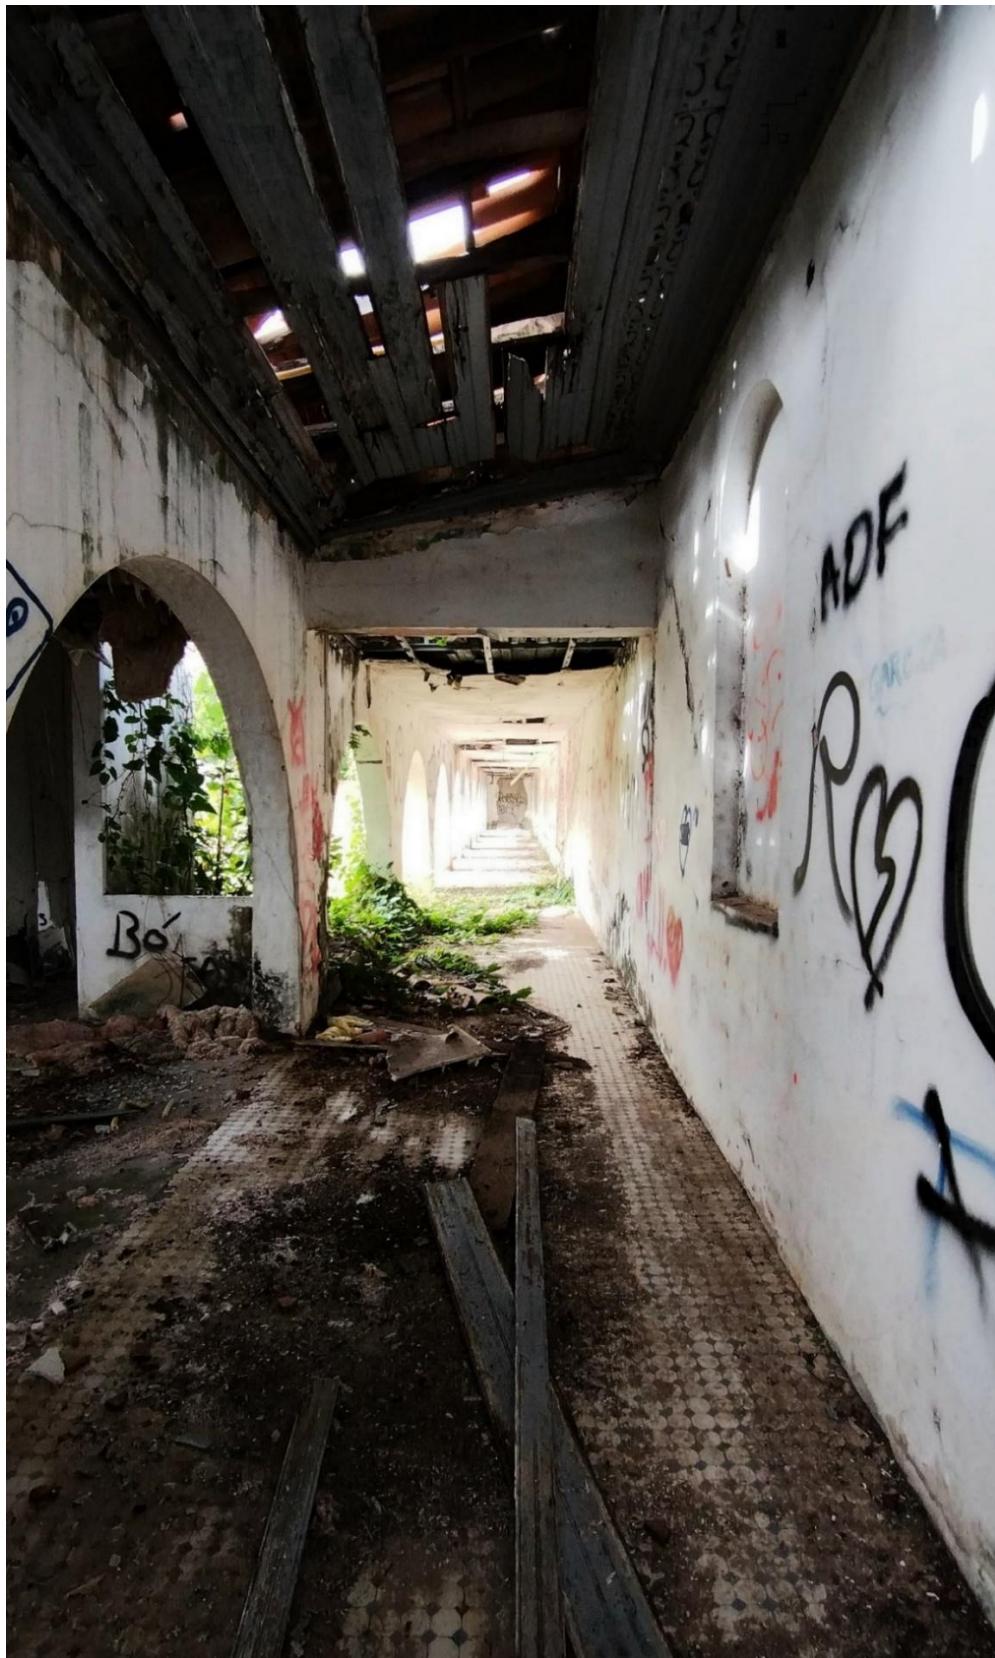
Corredores: com efeito de perspectiva com um ponto de fuga revelando suas grandes dimensões, fazem a ligação entre as alas do hospital e são ladeados por arcos que iluminam e garantem ventilação. Identifica-se piso de ladrilho hidráulico cabochon azul e branco coberto por vegetação, resíduos de sujeira e peças do forro de madeira com moldura rendilhada vazada que desabou.

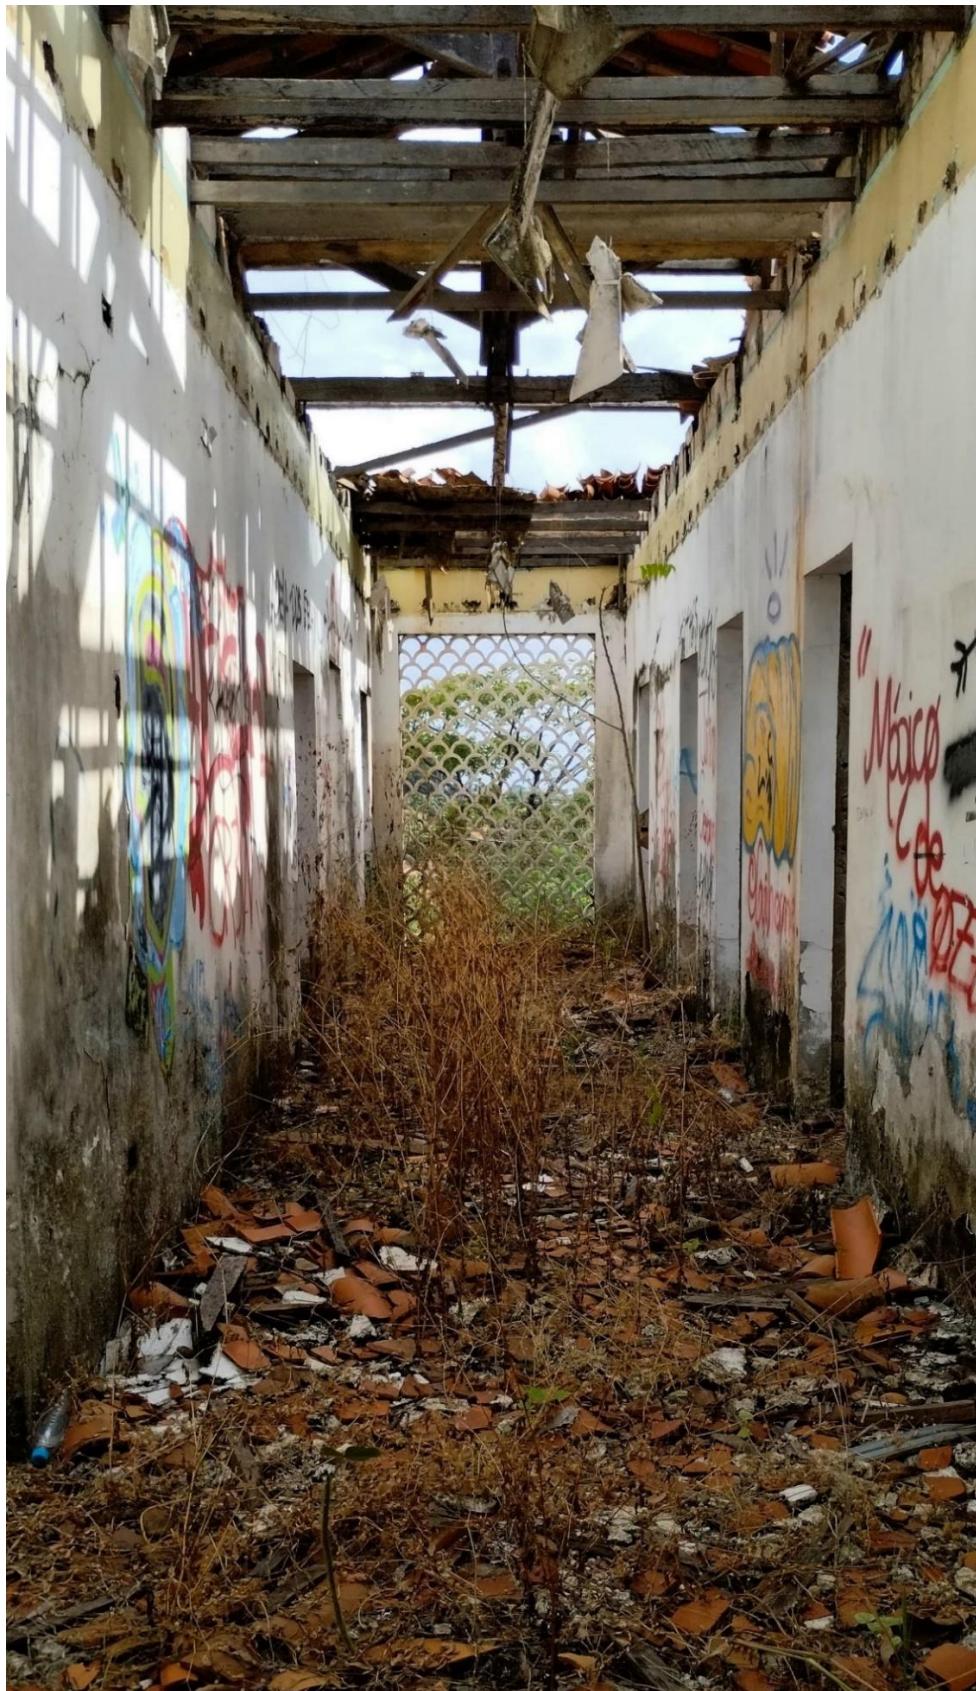
Circulação do pavilhão de quartos: marcado por uma grande esquadria preenchida por cobogó cerâmico na extremidade, apresenta cobertura arruinada, piso tomado por vegetação e resíduos do telhado, paredes com manchas de infiltração e atos de vandalismo e esquadrias removidas.

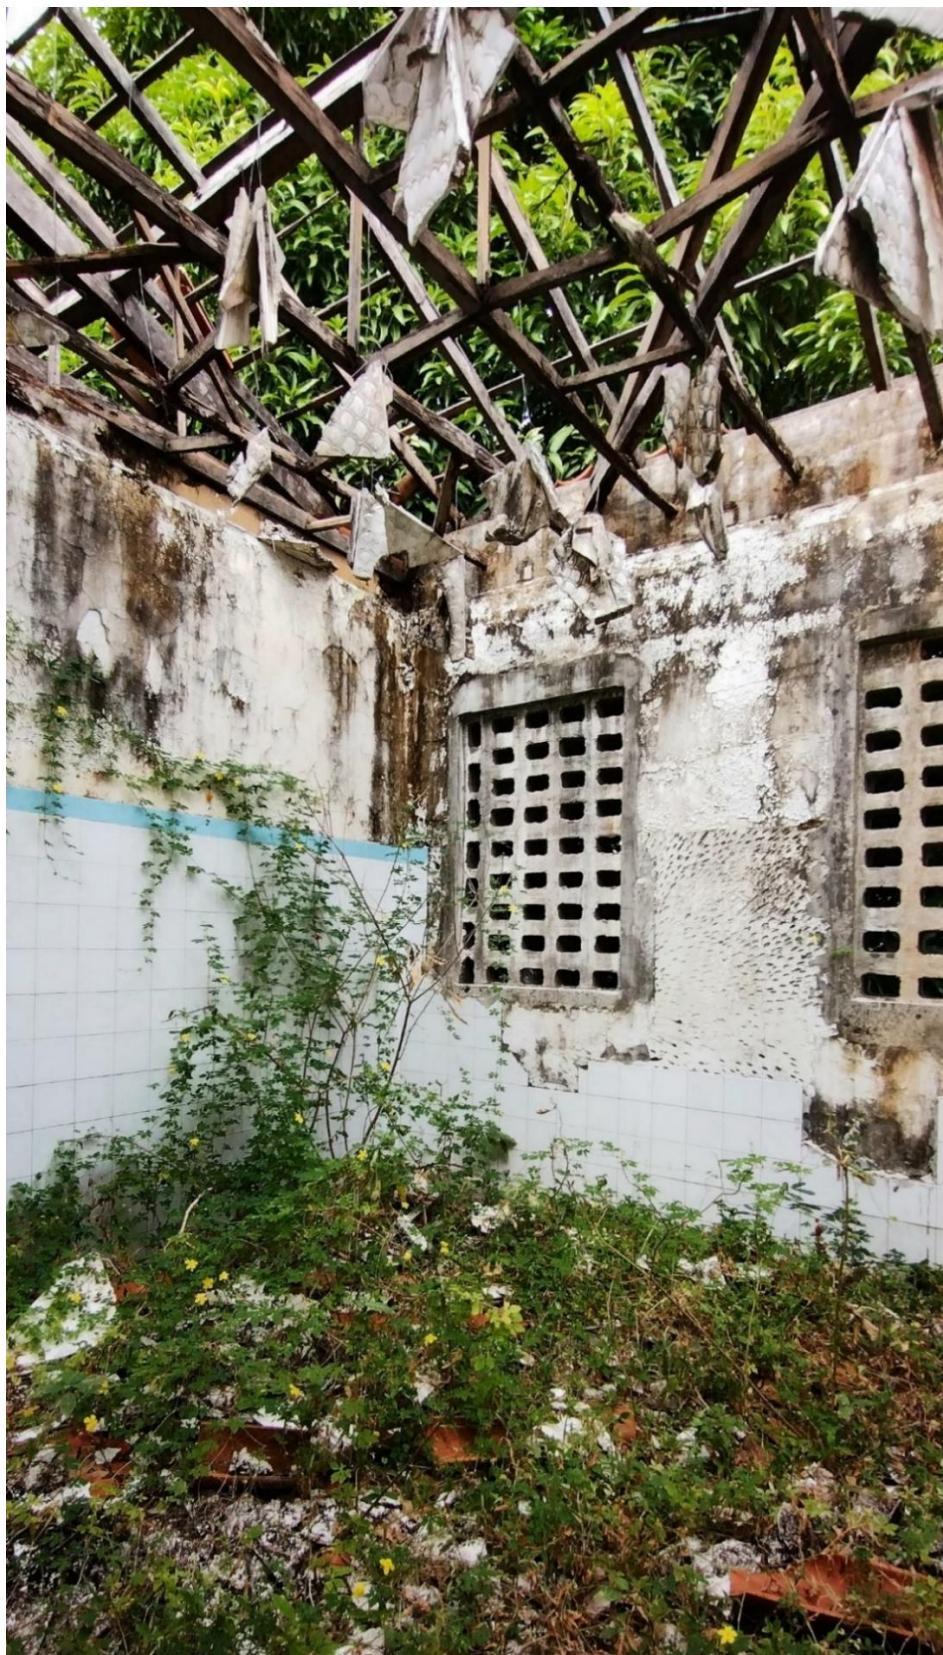
Ambiente de pavilhão: apresenta cobertura arruinada, piso tomado por vegetação, paredes revestidas de cerâmica azul com peças faltando, manchas de infiltração e esquadrias originais substituídas por cobogós de concreto.

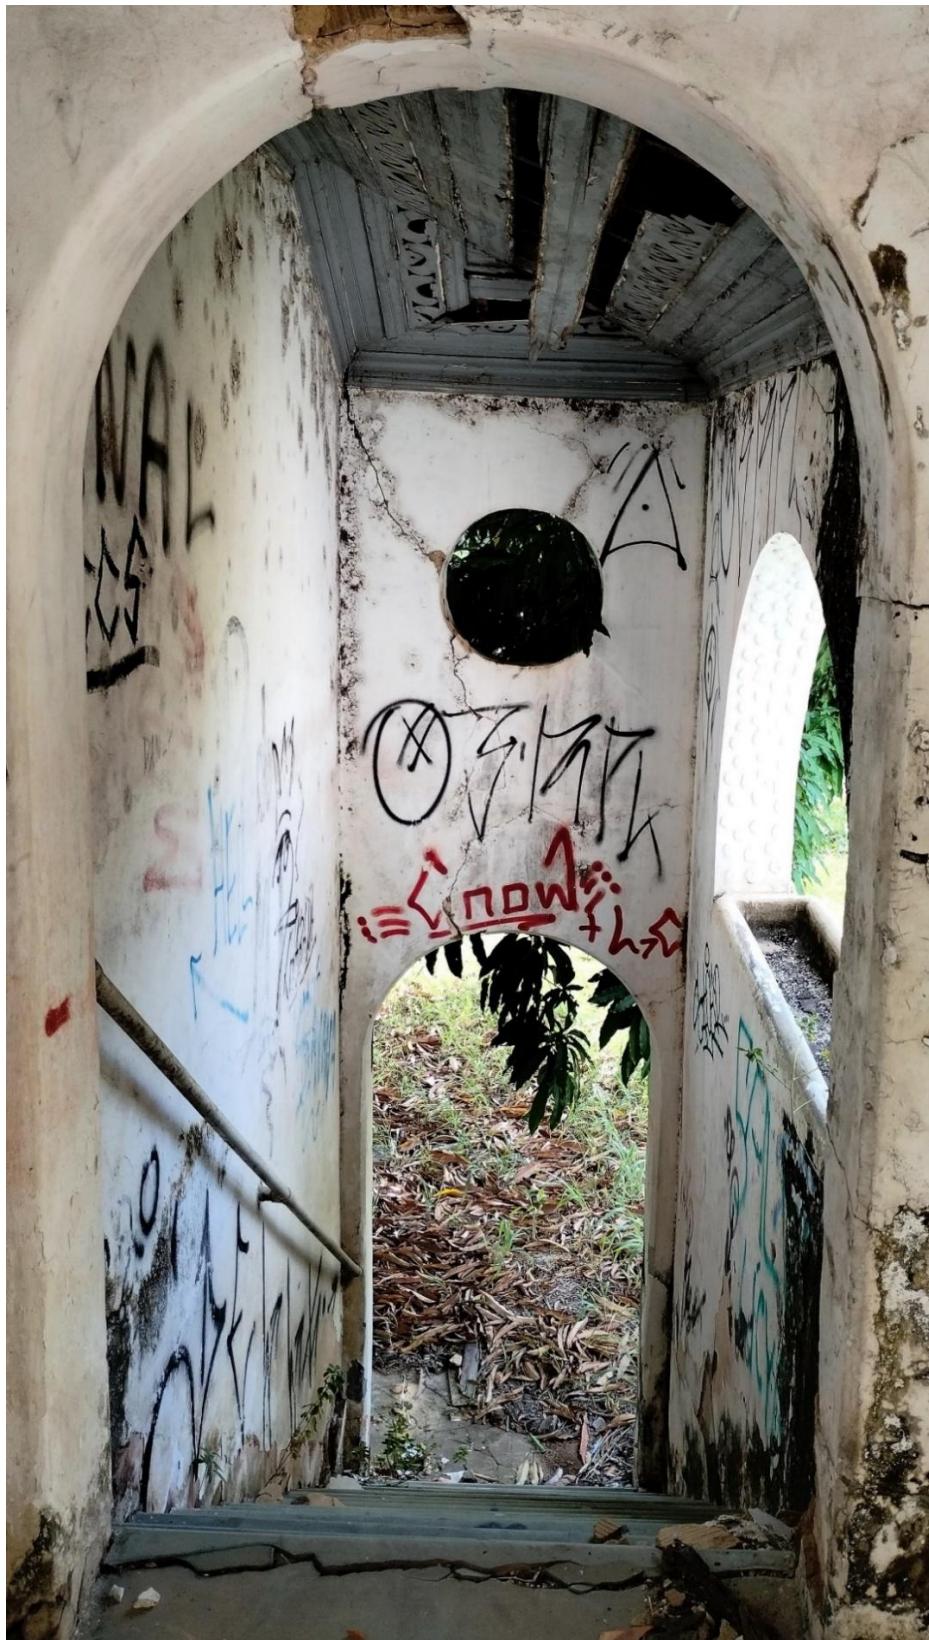
Escada de acesso ao pavimento inferior: possui forro de madeira com moldura rendilhada vazada em estágio avançado de degradação e apresenta trincas em toda a extensão dos arcos, nas paredes, no piso e no óculo, sendo uma patologia que compromete a estrutura, bem como infiltração, que é uma patologia de porosidade, reforçando o estado de abandono que se encontra a edificação.
