## **INTERVENÇÃO NO PATRIMÔNIO EDIFICADO MODERNO: RESIDÊNCIA GERMINIANO CRISPIM**

INTERVENTION IN MODERN BUILT HERITAGE:  
THE GERMINIANO CRISPIM RESIDENCE

## TEXTO EXPLICATIVO SOBRE O PROJETO

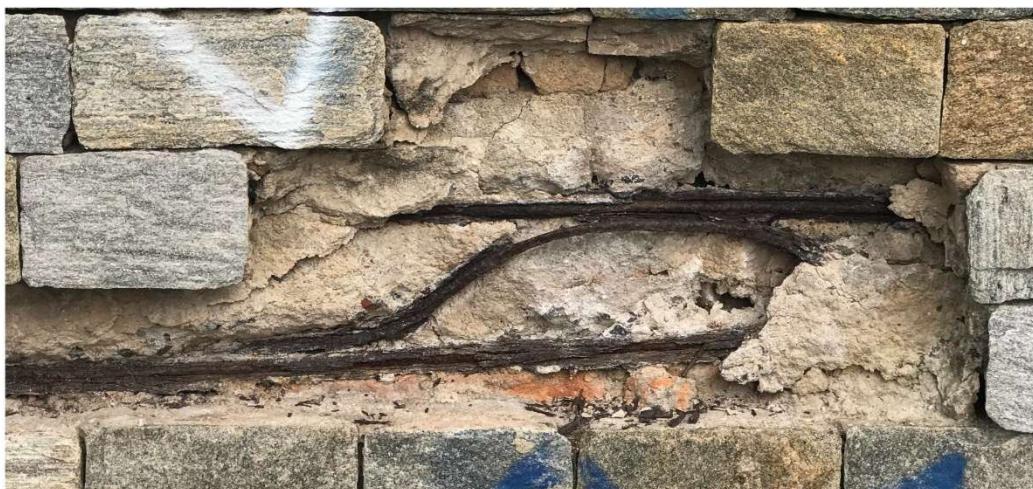
FID 04/08

CORROSÃO DA ARMADURA. FONTE: SARAIVA, 2025.

<b>COMPONENTE</b>	MURO	<b>MANIFESTAÇÃO</b>	PAREDE EXTERNA (MURO)
<b>DANO</b>	CORROSÃO DA ARMADURA	<b>CAUSA</b>	CONTATO CONSTANTE DO METAL COM UMIDADE
<b>SINTOMA</b>	PERDA DE ELEMENTOS DO REVESTIMENTO; ARMADURA EXPOSTA; CORROSÃO METÁLICA DA ARMADURA	<b>FENÔMENO</b>	FÍSICO E QUÍMICO
<b>EXTENSÃO</b>	PONTUAL	<b>CONDUTA</b>	REFORÇO ESTRUTURAL E REPOSIÇÃO DAS PEDRAS

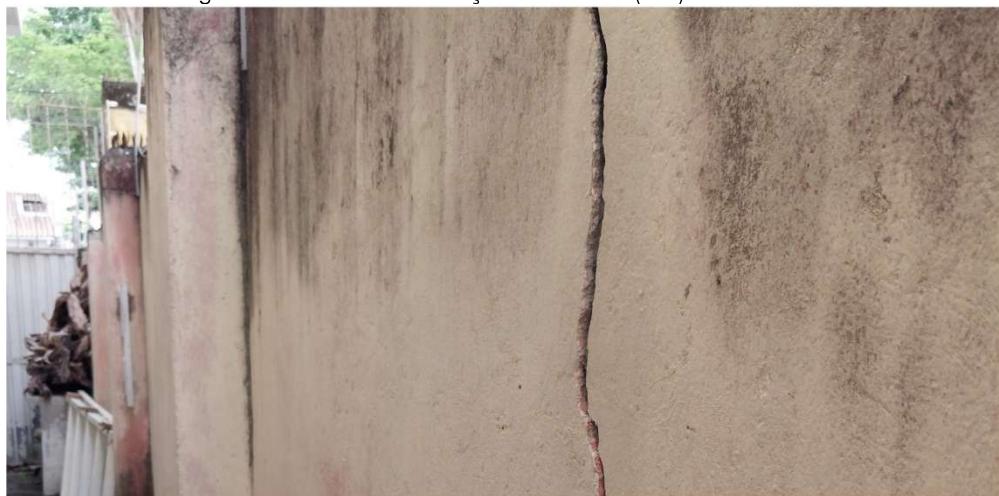
FID 03/04

RACHADURA. FONTE: SILVA, 2025.

<b>COMPONENTE</b>	PAREDES EXTERNAS E MUROS	<b>MANIFESTAÇÃO</b>	PAREDE DE MURO INTERNO
<b>DANO</b>	RACHADURA	<b>CAUSA</b>	DESNÍVEL EM RELAÇÃO AO TERRENO VIZINHO
<b>SINTOMA</b>	PRESença DE RACHADURA NA PAREDE	<b>FENÔMENO</b>	FÍSICO E QUÍMICO
<b>EXTENSÃO</b>	PARCIAL	<b>CONDUTA</b>	VISTORIA E MANUTENÇÃO DA EDIFICAÇÃO DE ACORDO COM O TEMPO E NECESSIDADE (PILAR DE CONTEAÇÃO)

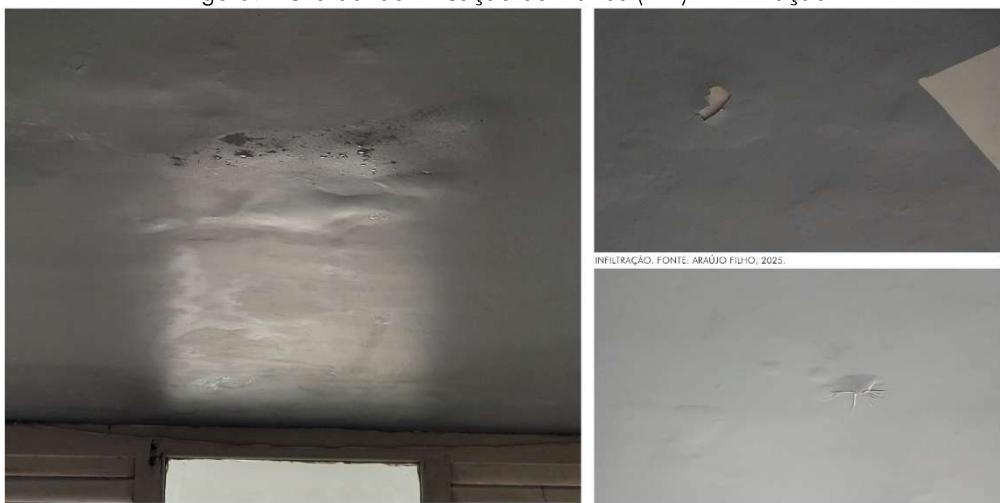
FID 13/15

INFILTRAÇÃO. FONTE: ARAÚJO FILHO, 2025.

COMPONENTE	LAJE	MANIFESTAÇÃO	LAJE DA SALA DE RECEPÇÃO
DANO	DESCASCAMENTO OU ESFOLIAÇÃO	CAUSA	UMIDADE
SINTOMA	SOLTURA DO MATERIAL DE ACABAMENTO DA SUPERFÍCIE	FENÔMENO	FÍSICO E QUÍMICO
EXTENSÃO	PARCIAL	CONDUTA	MANTENÇÃO DA COBERTA; REPINTAR COM TINTA COMPATÍVEL COM A ORIGINAL

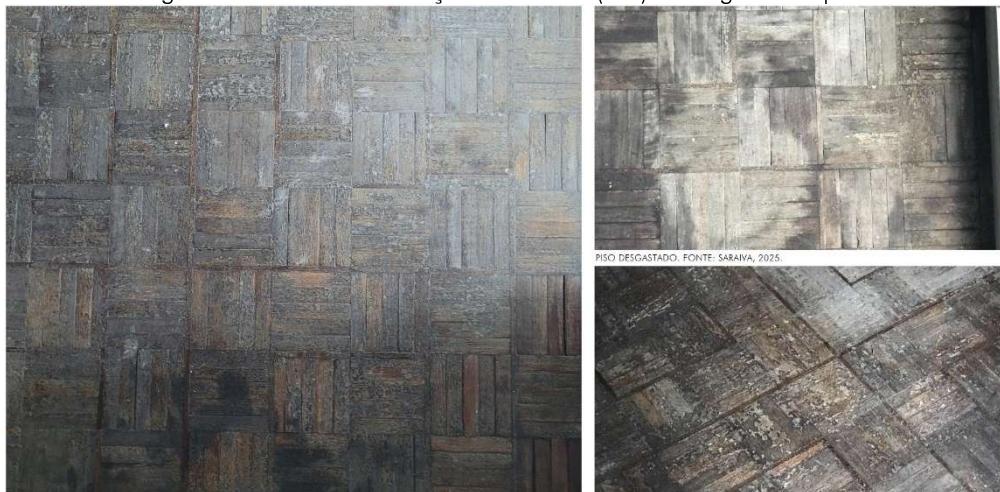
FID 12/15

PISO DESGASTADO. FONTE: ARAÚJO FILHO, 2025.

COMPONENTE	PISO	MANIFESTAÇÃO	PISO DA SALA DE ESTAR/JANTAR
DANO	ALTERAÇÃO CROMÁTICA, MANCHA OU PÁTINA	CAUSA	EXPOSIÇÃO PROLONGADA DO MATERIAL À UMIDADE
SINTOMA	DESCASCAMENTO E MUDANÇA DE COR DO MATERIAL	FENÔMENO	QUÍMICO
EXTENSÃO	SETORIAL	CONDUTA	TROCA OU RECONSTITUIÇÃO DO MATERIAL
