INTERVENÇÃO NO PATRIMÔNIO BRUTALISTA EDIFICADO: FACHADA SUL DO EDIFÍCIO AGOSTINHO VELOSO DA SILVEIRA - FIEPB (1983).

Obra: Edifício Agostinho Veloso da Silveira.

Turma: Projeto de Arquitetura V – 2022.2 - CAUUCG

PROJETO: INTERVENÇÃO NA FACHADA SUL DO EDIFÍCIO SEDE DA FIEPB

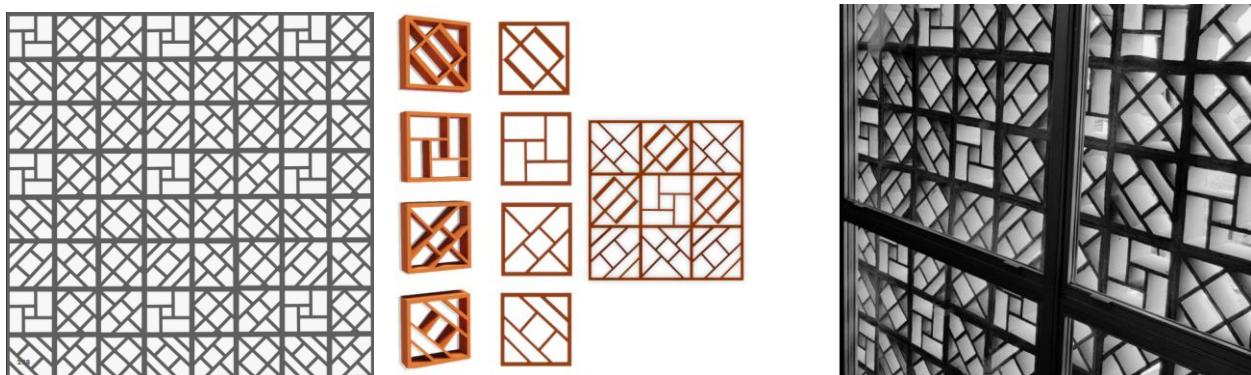
Figura 8: Cobogós da fachada Sul. Fonte: Maria Clara Brandão (2023).

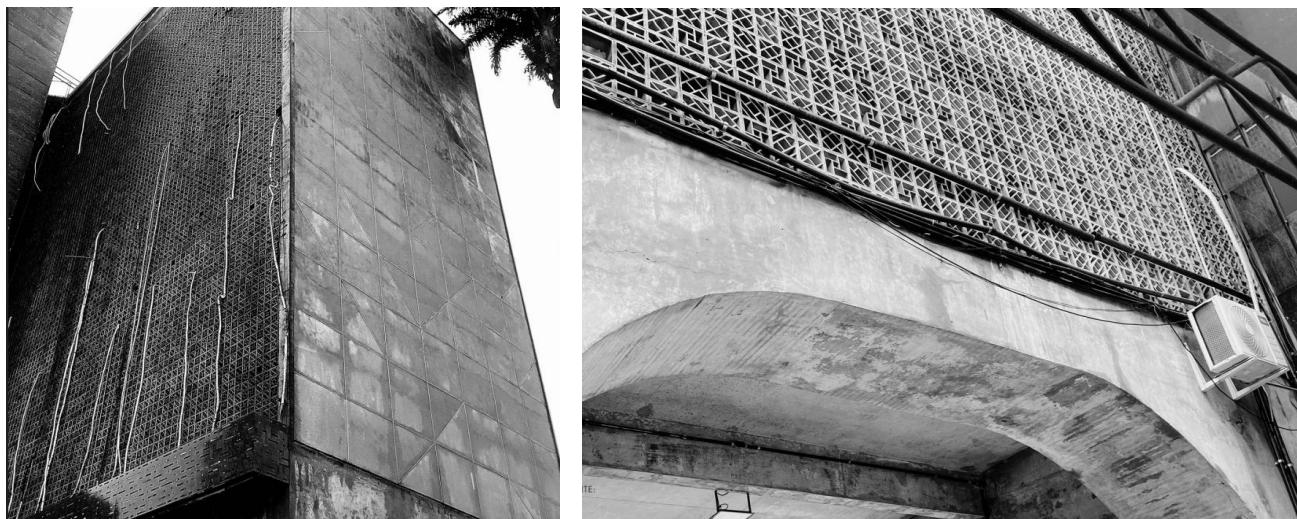
Embora não possua tombamento legal (ordem protetiva), o edifício mantém um bom estado de integridade física e preserva suas características originais, graças à gestão privada do condomínio. O levantamento de patologias identificou danos pontuais, como emendas aparentes em pilares, oxidação de elementos metálicos, cobogós quebrados e a presença de elementos "parasitários", como aparelhos de ar-condicionado e tubulações expostas que interferem na leitura das fachadas. A obra é considerada bem conservada, mas requer atenção contínua para evitar descaracterizações.

Figura 9: Patologias presentes na fachada do edifício. Fonte: Yohanna Tethysy, 2023.

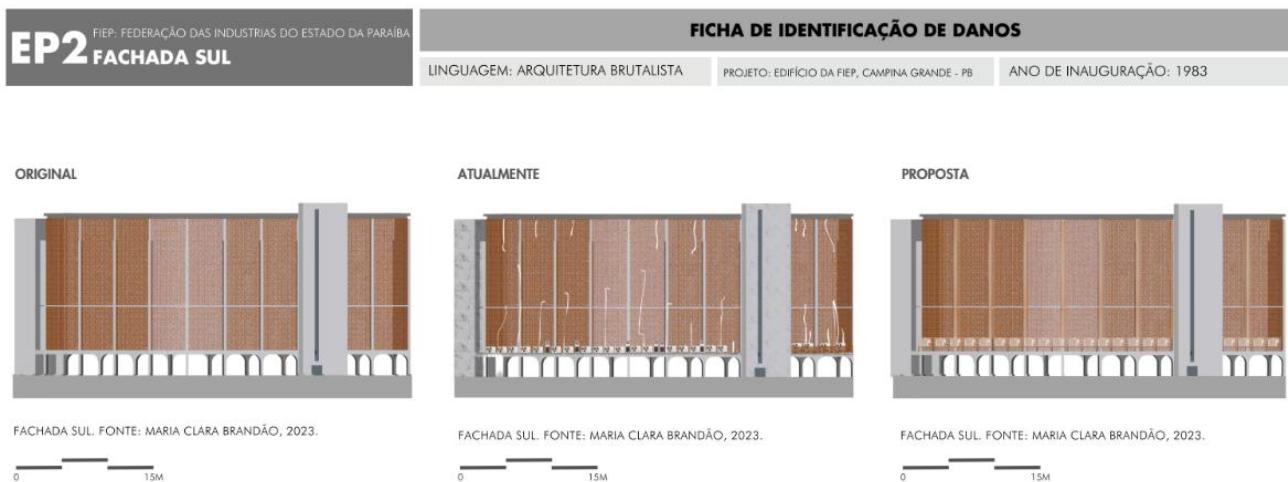
O foco desta etapa é identificar as patologias presentes na edificação através de fichas de identificação de danos, possíveis condutas, diretrizes e mapas de danos. Identificou-se, como dano principal, a interferência visual severa causada por "elementos parasitários" não pertencentes à construção original, especificamente na Fachada Sul (Posterior), o que aconteceu devido à inserção desordenada de infraestrutura predial ao longo dos anos.

- Problema 1 (Dutos): A tubulação de ar-condicionado exposta verticalmente gera poluição visual e quebra a integridade da fachada.
 - Conduta: Adoção de eletrocalhas verticais projetadas especificamente para mimetizar e ocultar esses dutos, organizando o caminhamento das instalações.
- Problema 2 (Condensadores): As unidades condensadoras instaladas aleatoriamente agredem a estética brutalista.
 - Conduta: Implementação de shafts metálicos e caixilhos para ocultar e proteger os equipamentos, integrando-os ao desenho da fachada.
- Problema 3 (Cobogós): Lacunas e ausência de cobogós originais em pontos da fachada.
 - Conduta: Restauro e reposição das peças faltantes para restabelecer o ritmo e a textura original da edificação.

A Figura 11 apresenta a documentação visual da degradação da fachada. Ao comparar o estado "Original" com o "Atual", nota-se a perda da pureza formal da arquitetura brutalista devido à sobreposição dos elementos parasitários como tubulações, fiação etc. A seção "Proposta" antecipa visualmente o resultado da intervenção: uma fachada limpa, onde as infraestruturas necessárias (ar-condicionado) deixam de ser partes visíveis e passam a ser incorporadas através de elementos arquitetônicos planejados (eletrocalhas e suportes padronizados).

Figura 11: Ficha de identificação de danos da fachada Sul. Fonte: E. Oliveira, L. Ramalho e M. Brandão (2023).

| DIRETRIZES PARA INTERVENÇÃO NA FACHADA | |
|---|---|
| INTERFERÊNCIA DE ELEMENTOS NÃO PERTENCENTES A CONSTRUÇÃO ORIGINAL - DUTOS LOCALIZADOS NA FACHADA POSTERIOR/SUL. | PROJETO INSERIR ELETRICALHAS VERTICais PARA ESCONDER OS DUTOS DE AR CONDICIONADO QUE SE ESTENDEM VERTICALMENTE NA FACHADA. (VER PRANCHA 8) |
| INTERFERÊNCIA DE ELEMENTOS NÃO PERTENCENTES A CONSTRUÇÃO ORIGINAL - CONDENSADORES LOCALIZADOS NA FACHADA POSTERIOR/SUL. | CONDUTAS PROJETO COLOCAR SHAFT METÁLICO E CAIXILHOS PARA ESCONDER E PROTEGER OS CONDENSADORES. (VER PRANCHA 9) |
| AUSÊNCIA DE COBOGÓ NA FACHADA POSTERIOR/SUL. | CONDUTAS DIRETRIZ REPOR AS LACUNAS DE COBOGÓS. |

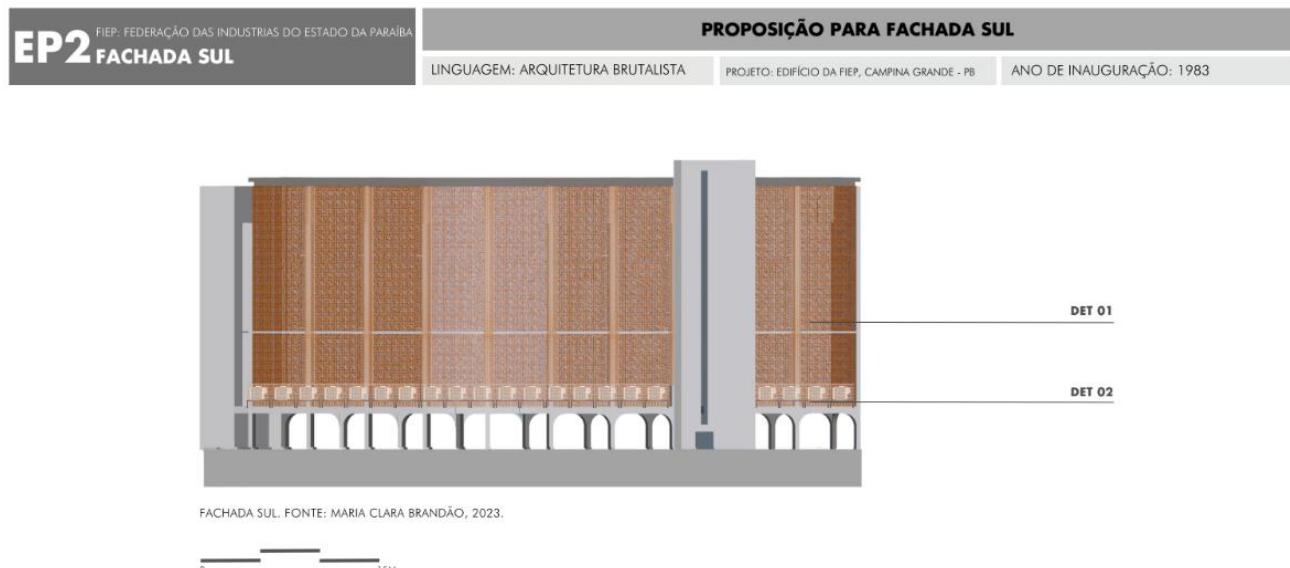
Figura 12: Proposição para a fachada sul. Fonte: E. Oliveira, L. Ramalho e M. Brandão (2023).

Esta etapa consiste na proposta de intervenção na fachada sul do edifício, é importante destacar que o projeto não nega a necessidade de instalações contemporâneas, mas as organiza e as deixa minimamente visíveis. São indicados os pontos de inserção do **Detalhe 01** (Eletrocalhas verticais percorrendo a altura do edifício) e do **Detalhe**

02 (Suportes para condensadores na base ou em níveis técnicos), criando um ritmo vertical que dialoga com a estrutura de concreto existente sem competir com ela.

A imagem aproxima o olhar para a textura da fachada, dominada pelos cobogós. A proposta destaca que a intervenção (eletrocalhas e suportes) deve respeitar a modulação desses elementos vazados. A escolha de materiais metálicos para os novos elementos cria um contraste sutil, porém harmônico, com a cerâmica e o concreto, assumindo a contemporaneidade da intervenção sem mimetizá-la (distinguindo o novo do antigo).

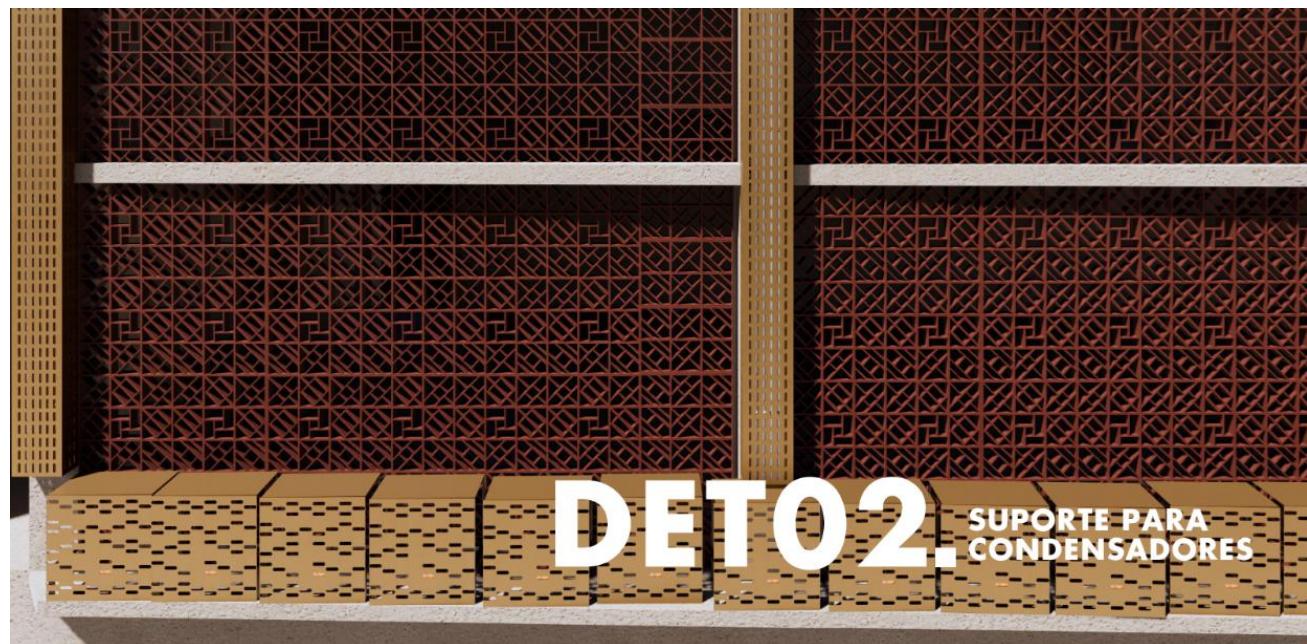
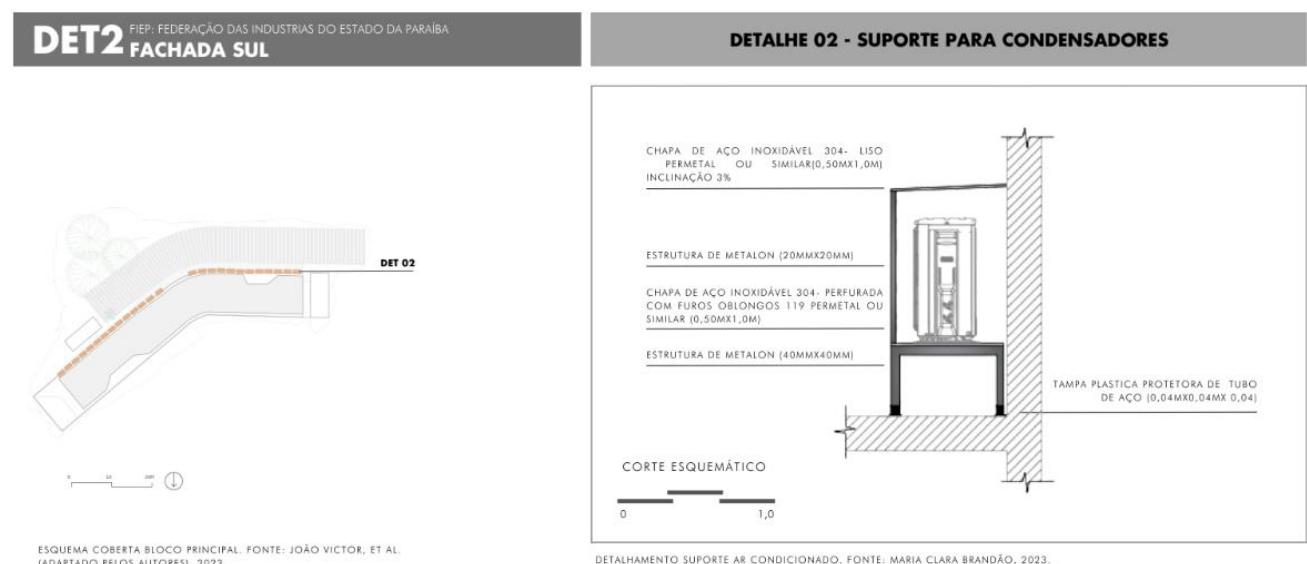
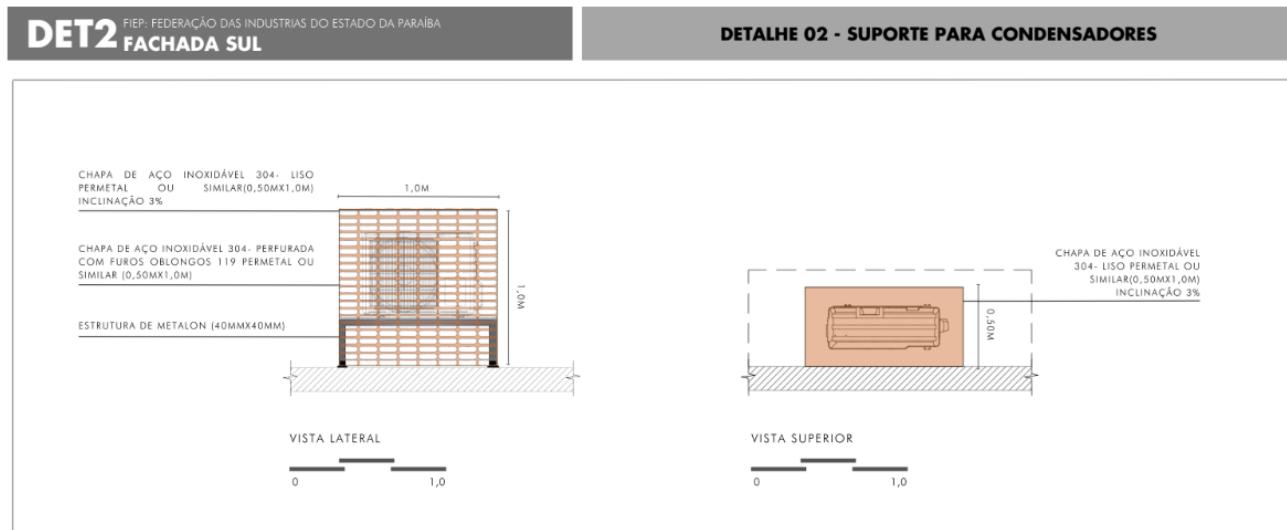
Figura 14: Detalhe 02 – suporte para condensadores. Fonte: E. Oliveira, L. Ramalho e M. Brandão (2023).

Esta seção (D02) introduz a solução específica para as unidades condensadoras de ar-condicionado, que são os elementos de maior volume e impacto visual negativo na fachada atual.

O corte esquemático detalha a "gaiola" protetora para os condensadores. A estrutura é composta por perfis de Metalon (40x40mm na base e 20x20mm no corpo), garantindo robustez. O fechamento utiliza **chapa de aço inoxidável 304 perfurada** (furos oblóngos 119), permitindo a troca de calor essencial para o funcionamento das

máquinas, enquanto a cobertura em chapa lisa com inclinação de 3% protege o equipamento das intempéries e evita o acúmulo de água.

As vistas ortográficas demonstram a preocupação com a geometria rigorosa. O suporte foi dimensionado (0,50m x 1,00m) para acomodar os equipamentos padrão de mercado, encapsulando-os em um volume limpo e prismático. Isso elimina a visão poluída com máquinas de diferentes marcas e tamanhos penduradas na fachada, unificando a leitura visual do edifício através de módulos metálicos repetitivos e ordenados.

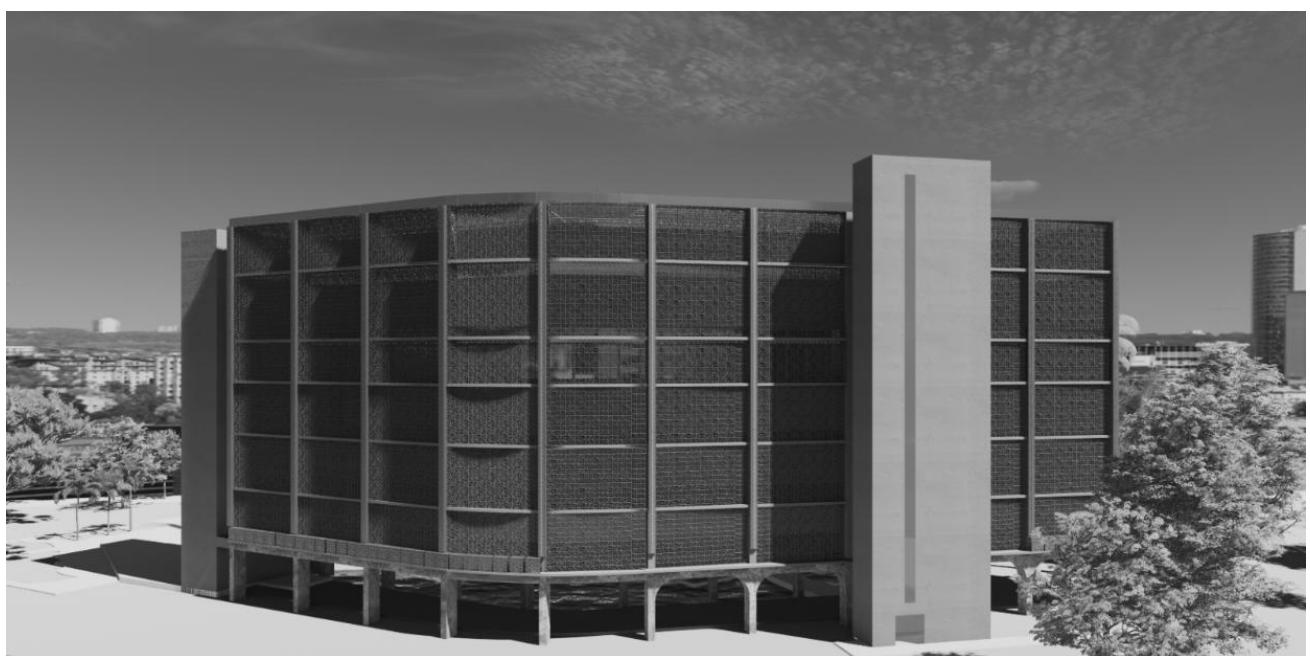
Figura 19: Reconstrução virtual em 3D da fachada sul do edifício da FIEPB.
Fonte: E. Oliveira, L. Ramalho e M. Brandão (2023).

A imagem final apresenta o resultado da intervenção em uma perspectiva global. Percebe-se que a fachada recupera sua monumentalidade e integridade. As eletrocalhas e os suportes de condensadores, agora padronizados e alinhados, deixam de ser "ruídos" e passam a compor a tectônica do edifício. A reposição dos cobogós completa o restauro, devolvendo à FIEP a dignidade de sua arquitetura brutalista original, adaptada funcionalmente para as necessidades contemporâneas.
