ESTÚDIO: arquitetura de obras públicas

Resumo: Constatando que muitos edifícios públicos apresentam limitações e problemas, realizou-se a Avaliação Pós-Ocupação (APO) no Bloco CW, campus sede da UFCG, objetivando verificar o atual estado construtivo e funcional do edifício, como também avaliar sua qualidade na percepção dos usuários. Diante disso, foi possível produzir documentação técnica através de levantamento físico e concomitantemente elaborar diagnósticos, recomendações e propostas de requalificação.

A Avaliação Pós-Ocupação (APO) realizada no Bloco CW, edificação localizada no setor C do campus sede da UFCG, onde abriga atividades acadêmicas do curso de Arquitetura e Urbanismo e Engenharia Civil, trata-se do conjunto de procedimentos metodológicos

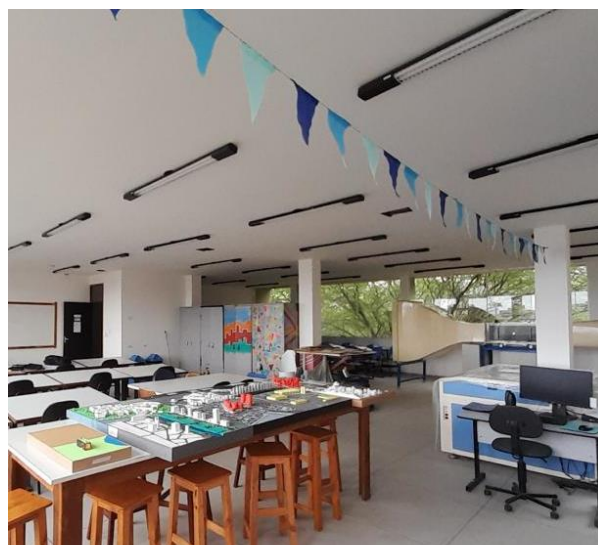
Figura 6 – Sala CW 202, Mateca.

II) **Professores:** Através do questionário, quando perguntados sobre o ambiente mais usado para **dar aulas**, os professores responderam que utilizam o CW 202 (Mateca) e o CW 302 (Ateliê 3), os classificaram com uma taxa de 50% e 100% para adequado, respectivamente. Como já mencionado, as observações desse ambiente esclarecem que o CW 202 (Mateca) se torna pequeno e isso é confirmado no questionário direcionados aos professores. Relativa à sala CW 302 (Ateliê 3), a adequação do uso da mesma para aulas é prejudicada devido à claridade excessiva que ofusca a projeção de slides. Ao serem perguntados sobre o ambiente mais usado para **pesquisa e extensão**, os professores responderam que utilizam o CW 203 (ESTÚDIA) e o CW 205 (Pesquisa Direito à Cidade), os classificaram como adequado e inadequado, respectivamente. Em relação ao CW 205 (Pesquisa Direito à Cidade), os comentários deixados no questionário e a entrevista com pessoa chave, revelam que a sala tem sua adequação ao uso prejudicada uma vez que há uma iluminação excessiva e uma disposição de mobiliários desfavorável, ofuscando os computadores e, além disso, não há internet de qualidade para realizar as atividades de forma satisfatória. Para **socialização**, os professores responderam que utilizam o Hall do 2º andar e foi classificado como 33,3% adequado. Nos comentários foi relatado que faltam cadeiras no ambiente. Sintetizando, observamos que para o uso de alimentação não existe um lugar realmente adequado e o Hall do 3º andar comportando usos de alimentação, estudo e socialização, demonstra ter uma adaptabilidade alta. É perceptível que uma das grandes questões para melhoria da adequação ao uso dos ambientes no geral gira em torno da falta ou má disposição dos mobiliários.

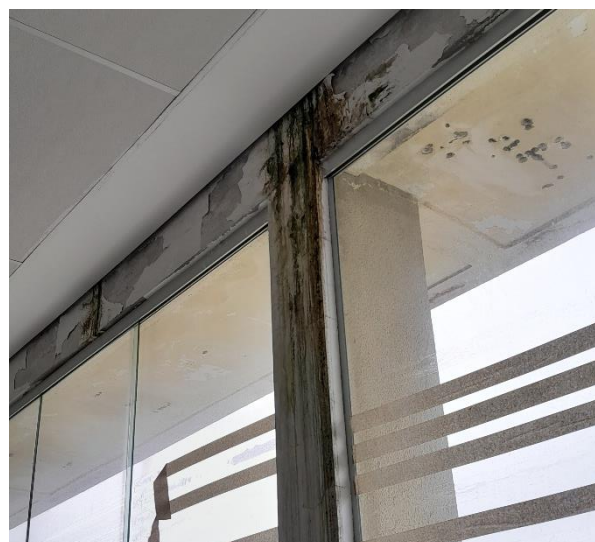
Figura 7 – Infiltração no Ateliê do pavimento 3.

verticais, é observado a presença de manchas decorrente de choques mecânicos e de infiltrações (Figura 7), como também, a presença de fissuras e trincas decorrentes do processo de dilatação térmica dos materiais.
