A DIMENSÃO DA TECTÔNICA DA SUDENE A FAVOR DO CONFORTO AMBIENTAL: OS AGENTES CLIMÁTICOS E A CONSERVAÇÃO DO CONJUNTO

*SUDENE'S TECTONIC DIMENSION IN FAVOR OF ENVIRONMENTAL COMFORT:
CLIMATE AGENTS AND BUILDING CONSERVATION*

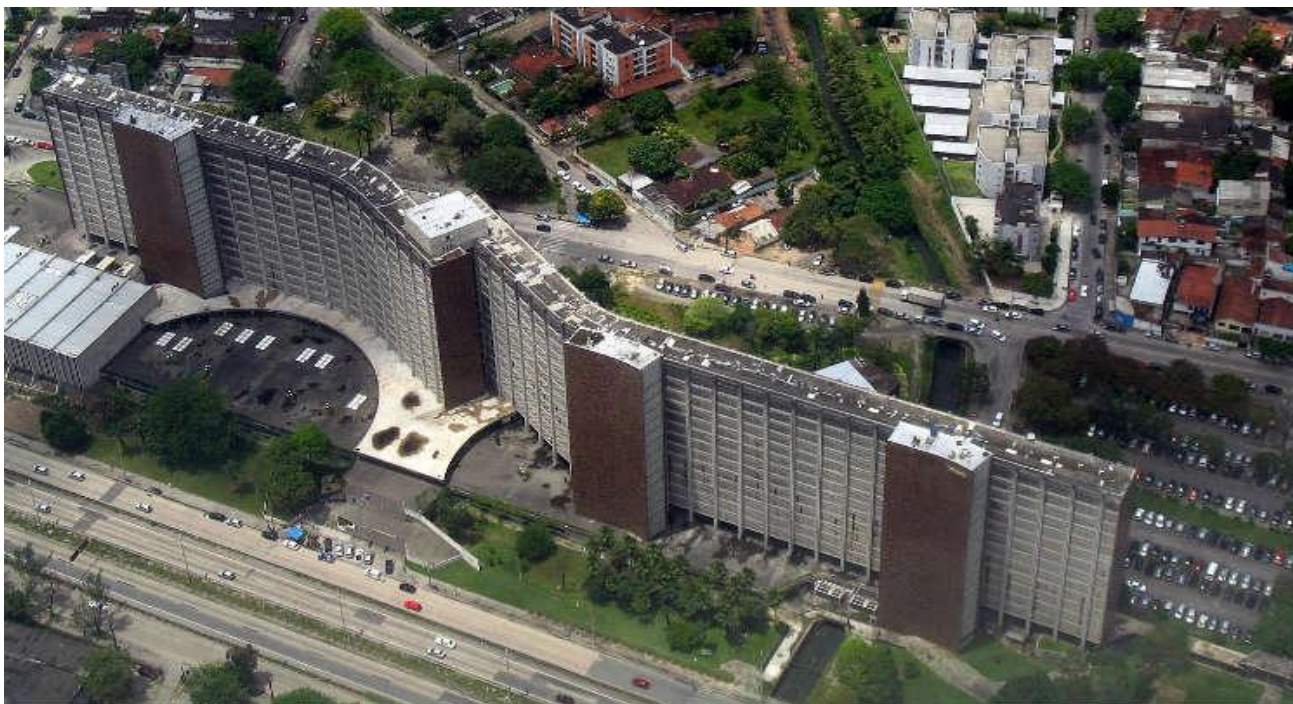
Figura 3: Vista na atualidade do complexo arquitetônico da SUDENE projetado por Maurício Castro e equipe, em 1968.

Ao volume principal, que serpenteia ao longo do terreno, são acrescentados três volumes prismáticos retangulares com fachadas cegas. Passarelas fazem a interligação entre o complexo arquitetônico, ora de forma linear e reta, como no acesso a edificação localizada na porção sul do terreno, ora de forma sinuosa, como na localizada na fachada oeste, que possui forma de um perímetro de uma semicircunferência, e dá acesso ao volume do auditório na porção norte do terreno. As edificações adjacentes a edificação principal são compostos de volumes puros com traços retos e, diferentemente do projeto de Campello, não trazem as curvas como parâmetro para a criação das suas volumetrias (Figura 3).

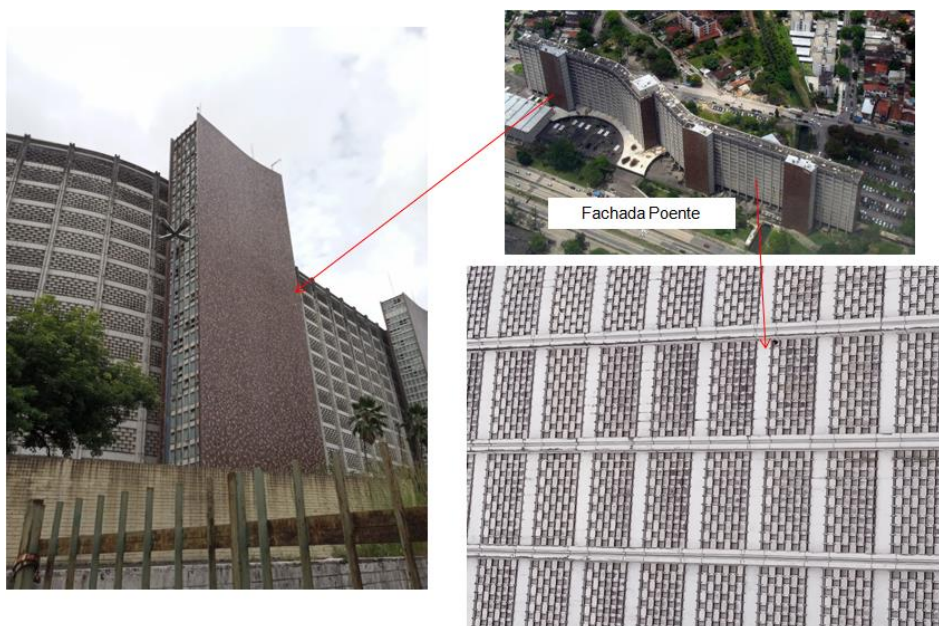
O uso das técnicas construtivas estão associadas diretamente ao conforto ambiental e ao clima tropical litorâneo quente úmido, tais como: peitoril ventilado, brises, e cobogós. A edificação principal – edifício Sede – é estruturada em concreto armado, com lâminas de laje com mais de 270 metros de extensão. Na edificação foram utilizados pré-fabricados em cobogós na fachada poente (Figura 7), formando painéis vazados e encaixados. Uso de brises verticais nas fachadas dos volumes prismáticos de base retangular fazem o jogo de volumes na fachada poente para minorar a intensidade da iluminação que adentra o interior pelas esquadrias (Figura 8 e 9). As fachadas que recebem maior incidência de insolação são cegas e foram revestidas com painel cerâmico que não possuem juntas de dilatação aparente, e mesmo assim, apesar de ter 49 anos de instalação não apresentam deslocamentos, ou perdas do pano de revestimento.

Figura 7: Fachada poente com uso de cobogó e de painel cerâmico com tons terrosos

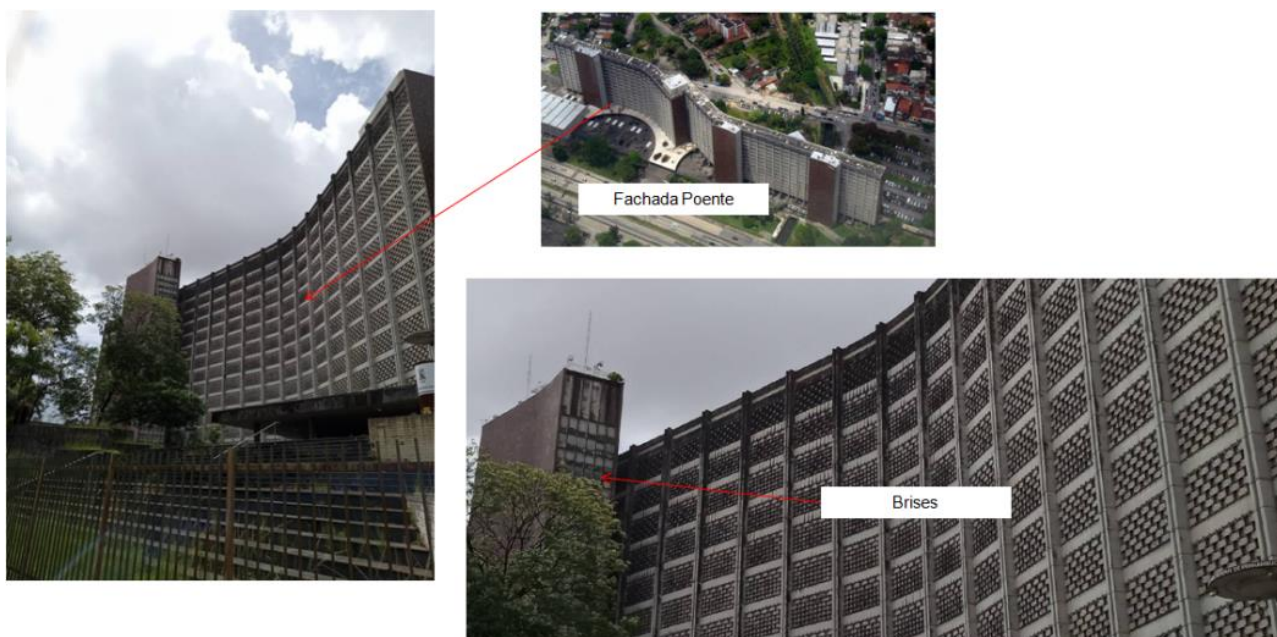
Figura 8: Fachada com uso de brises para minorar a incidência de iluminação

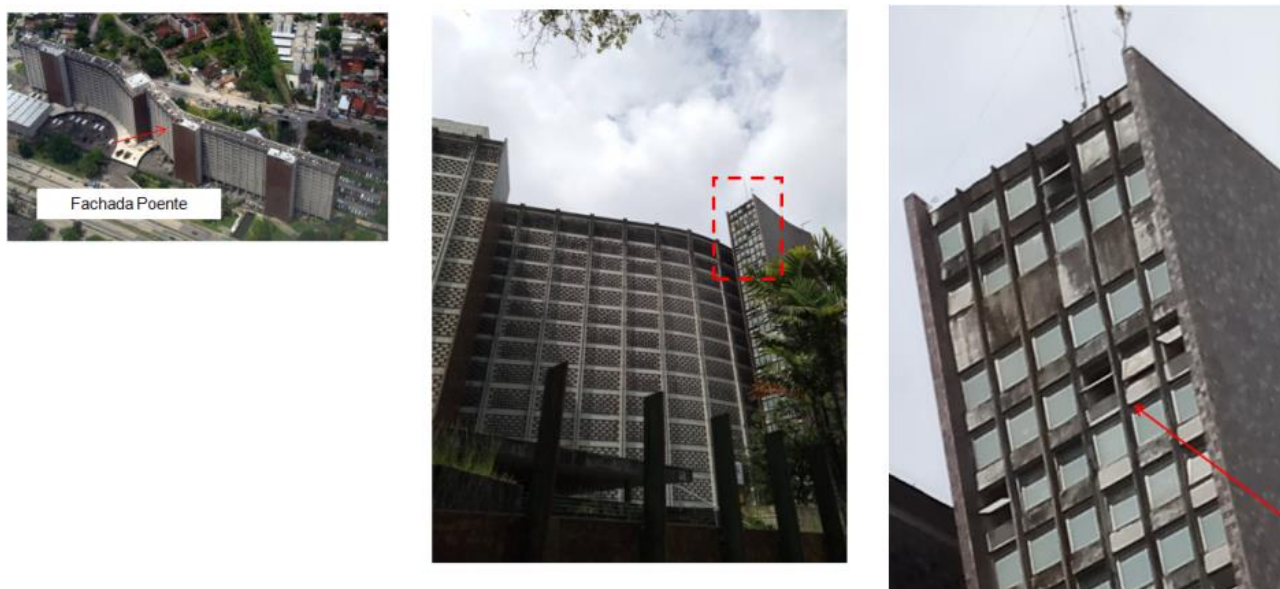
Figura 9: Fachada com uso de brises para minorar a incidência de iluminação

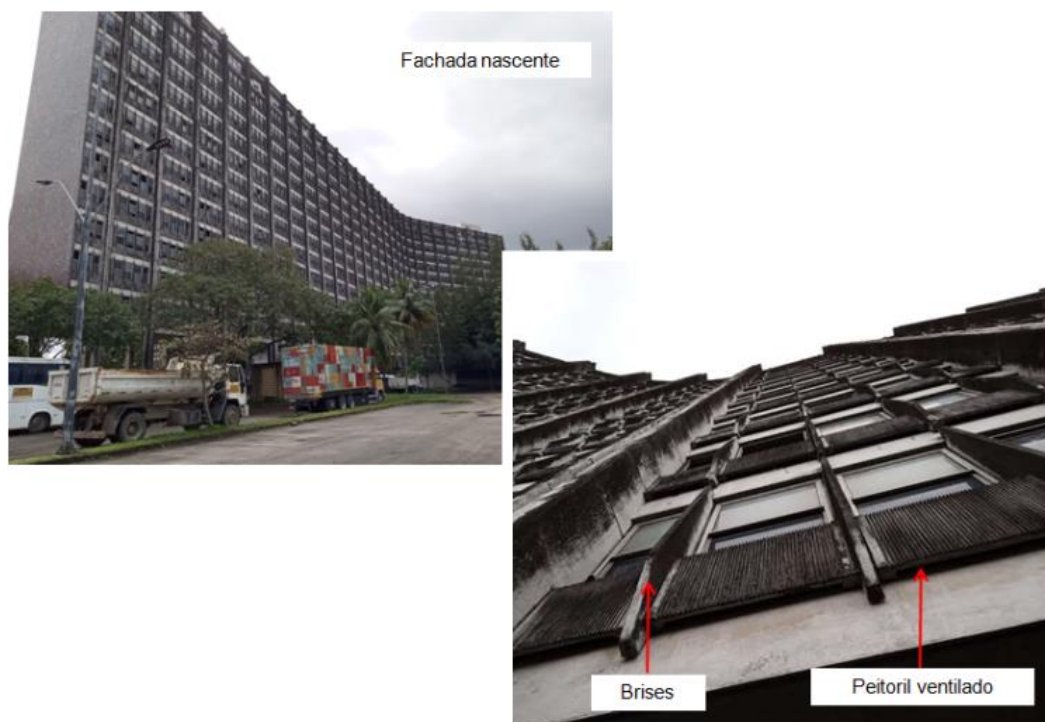
A fachada nascente possui uma ritmização devido aos elementos estruturais, verticalizando-a. O uso de painéis texturizados formam peitoris ventilados, cuja estrutura é feita por placas em concreto pré-moldadas usadas como fechamento. Além da marcação da fachada pelos elementos estruturantes, brises compõem o jogo de reentrâncias e saliências da fachada leste (Figuras 11 e 12). A esquadria em guilhotina possibilita a maior circulação de ventilação no nível do usuário, assim como o peitoril ventilado. Conforme Armando de Holanda (2010), “*Estudemos cuidadosamente a insolação das fachadas, identificando os caminhos do sol sobre nossas cidades durante o ano, para proteções eficientes; proteções que, além de sombrearem as fachadas, permitem a renovação do ar dos ambientes, mesmo durante chuvas pesadas*”. Assim, o autor se referia ao peitoril ventilado como uma solução para o acesso de ventilação no ambiente interno nos períodos chuvosos. Bittencourt e Cândido (2006) afirmam que tal dispositivo arquitetônico tem a finalidade de atuar como fonte complementar do movimento do ar.

Figura 11: Fachada nascente com marcação vertical das estruturas pré-moldadas e com os brises e peitoril ventilado

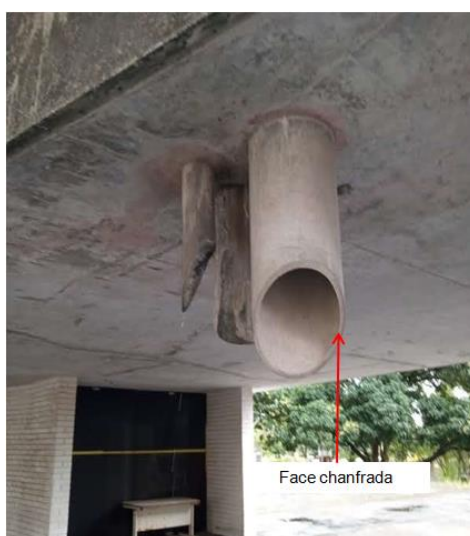
Figura 13: As três gárgulas com diâmetros distintos com faces chanfradas.

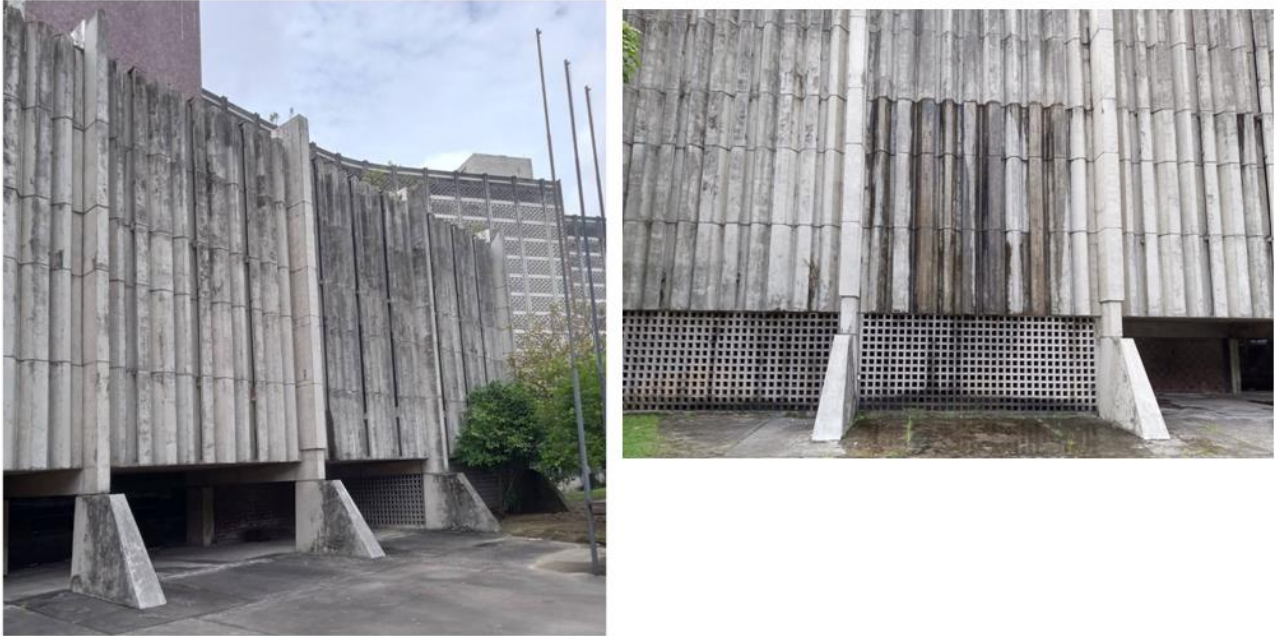
A edificação com uso do conselho deliberativo e o auditório, localizada na porção norte do terreno, possui as fachadas poente (oeste) e nascente (leste) com marcação estrutural dos pilares nas fachadas, o que propicia sua a ritmização. A movimentação destas fachadas também se deve ao uso de reentrâncias e saliências com pré-moldados (Figura 14), que formam frestas e seteiras (Figura 15) para propiciar a iluminação, e que permitem a ventilação através de aberturas laterais. Uso de bloco em concreto como cobogós para propiciar a ventilação cruzada no interior do pavimento no subsolo da edificação, tanto na fachada oeste como na fachada norte. Nota-se, na Figura 14, o uso de contrafortes na base dos pilares (no embasamento) da edificação. Na fachada norte, painéis em concreto armado ora com baixo relevo com figuras orgânicas, ora com superfície plana que fazem o jogo de texturas, fazem um jogo compositivo de fachadas cegas (Figura 16).

Figura 14: Fachada oeste do Auditório com marcação da fachada pelos pilares, com embasamento em contrafortes e fechamento em cobogós no subsolo.

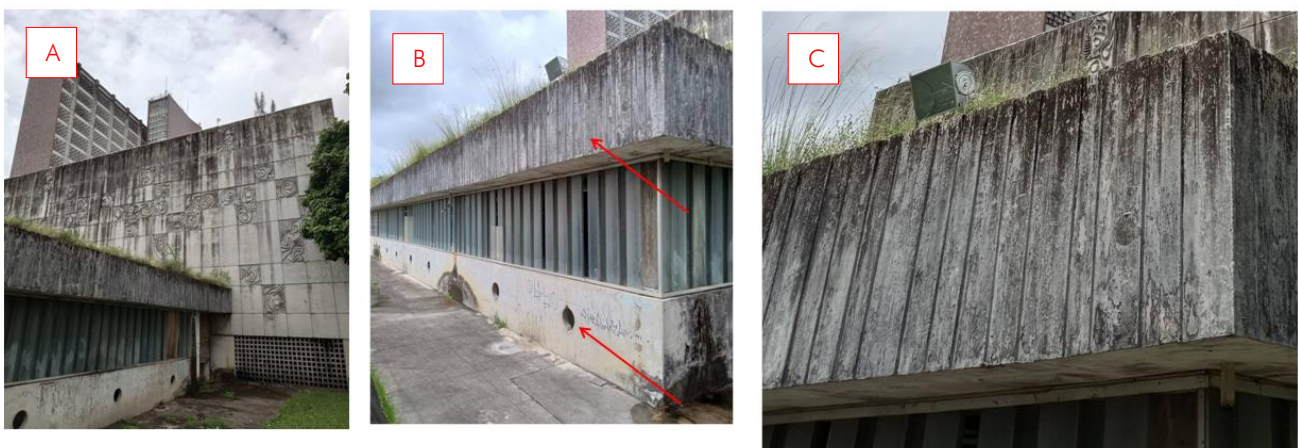
O subsolo possui o coroamento do volume em concreto com texturas criando um jogo de reentrâncias e saliências (Figura 17 – A). Provavelmente, tomou-se partido das formas do concreto para a texturização do coroamento da edificação (Figura 17 – C), mesmo aspecto encontrado em outras partes da SUDENE, como nas jardineiras dispostas em todo o perímetro da Sede e, principalmente, nas entradas da edificação. As esquadrias do subsolo são perfis de vidro formando brises (Figura 17 – B), e o embasamento da edificação próximo ao auditório possui óculos (Figura 17 – B) para propiciar a iluminação interna.

Figura 17: A fachada norte do auditório com placas em concreto

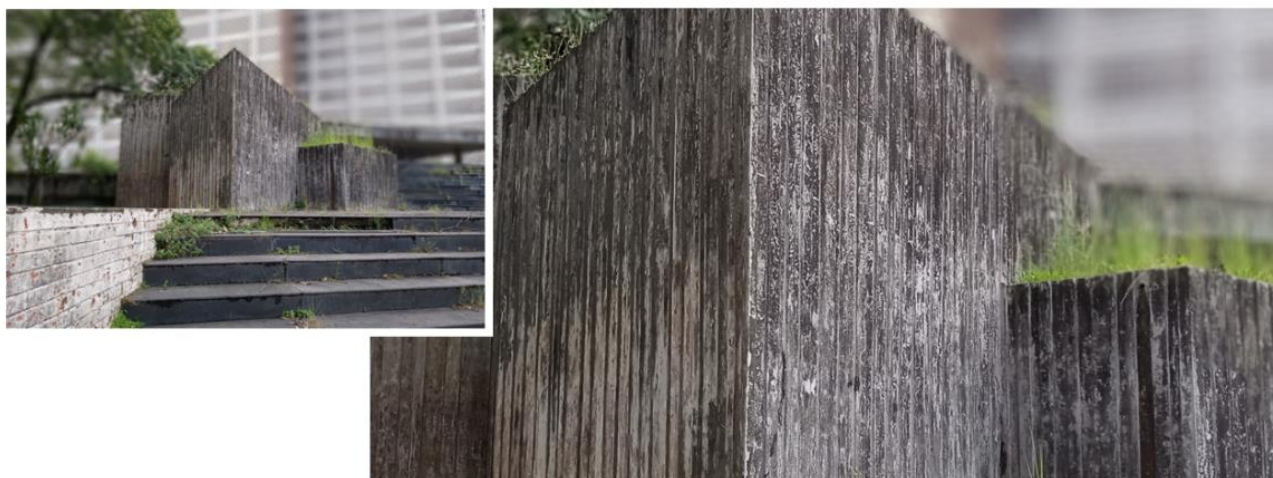
Figura 18: Jardineiras localizadas na escadaria da fachada oeste

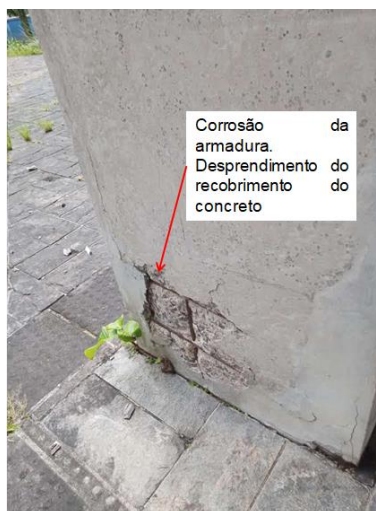
Em visita datada de 08 de agosto de 2023, foi possível perceber perda de cobertura dos pilares junto ao piso, e corrosão da armadura no pavimento dos pilotis no edifício da Sede (Figura 19). Outros elementos construtivos,

Figura 19: Pilar com corrosão da armadura e perda de revestimento

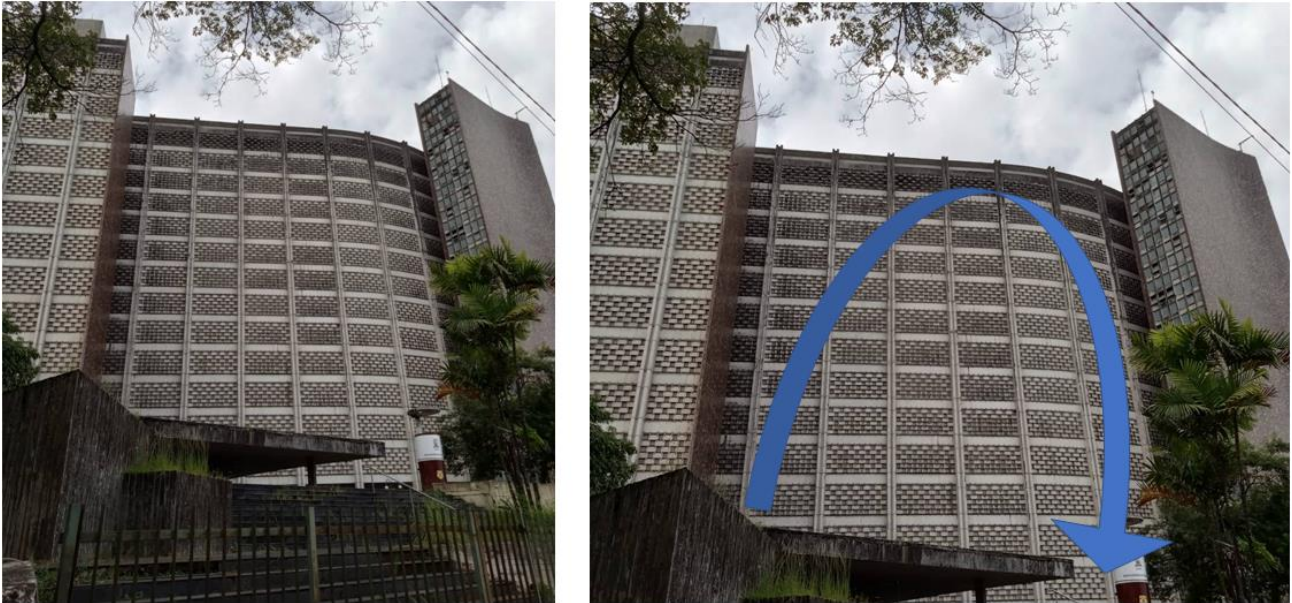
Analisando as fachadas oeste e leste da Sede, percebe-se claramente o efeito associado da chuva e do vento como elemento acelerador das anomalias. A fachada oeste possui menos sujidades e apresenta-se relativamente em melhor estado que a leste. É possível ainda perceber a existência de uma parábola de sujidade nas fachadas oeste em decorrência do vórtice de vento criado pelo efeito barreira que o edifício Sede cria (Figura 21).

Figura 21: Vórtice gerando uma parábola de sujeidade na fachada oeste da Sede da SUDENE

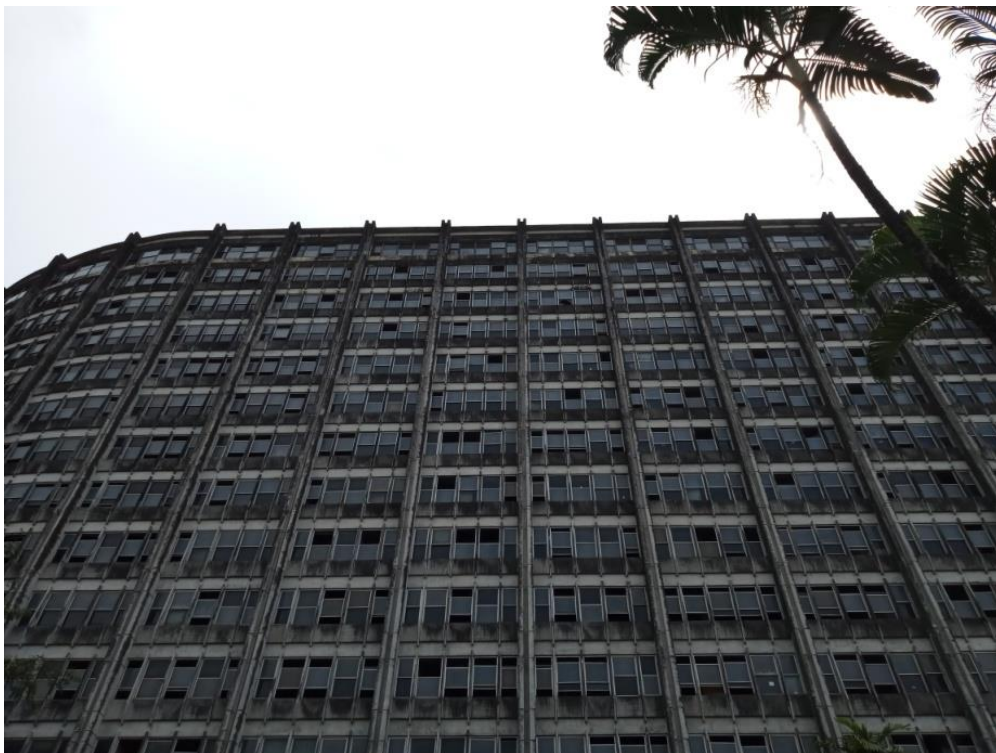
Muitas das fachadas da SUDENE, principalmente as voltadas para o sudeste, tendem a ser acometidas por crosta negra em decorrência de ventos com chuvas e é notável que a incidência de chuva com vento se dê através da ventilação vinda do sudeste. Outro fator, que colabora para o surgimento de crostas negras, e outras anomalias nas fachadas é a proximidade com vegetações de grande porte que favorecem o aumento de umidade próximo as fachadas; e logo impedem que as mesmas sejam arejadas e recebam insolação, favorecendo a criação de manifestações patológicas que estão atreladas à biodeterioração, como as anomalias de limo, bolor, mofo – estas duas últimas são provocadas por fungos e bactérias.

A fachada leste da Sede e as demais edificações posicionadas na porção leste do terreno da SUDENE apresentam uma grande quantidade de crostas negras, bolores, e sujeidades impregnadas nas suas superfícies parietais externas (Figura 22 e 23).

Figura 22: Fachada leste da Sede com maior quantidade de sujeidade e danos em decorrência das chuvas de vento vindas do sudeste.

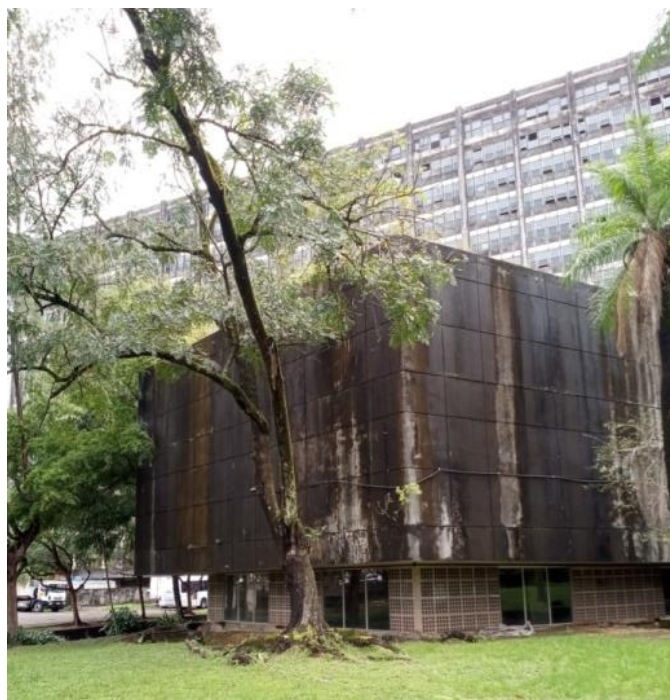
Figura 23: Edificação localizada na porção leste do terreno da SUDENE com crosta negra nas fachadas e com vegetação de grande porte nas proximidades.

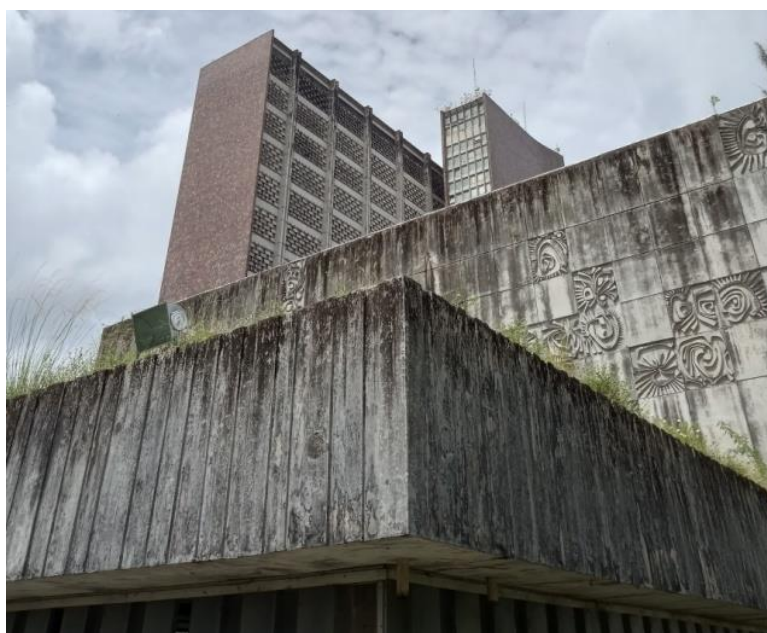
As sujidades também são agravadas pelo fato da utilização de texturização do concreto aparente nas fachadas e elementos construtivos, fazendo com que haja uma maior possibilidade de incorporação das sujidades presentes no meio urbano. A texturização aliada com a ausência de manutenção preventiva faz com que haja a proliferação de mofo e crostas negras nas fachadas (Figura 24 e 25). É possível ainda perceber eflorescências nos painéis com revestimentos cerâmicos e no embasamento na fachada oeste da Sede, próximo à passarela de acesso à edificação do IFPE (Figura 26).

Figura 24: Texturização da fachada norte e a sujidade

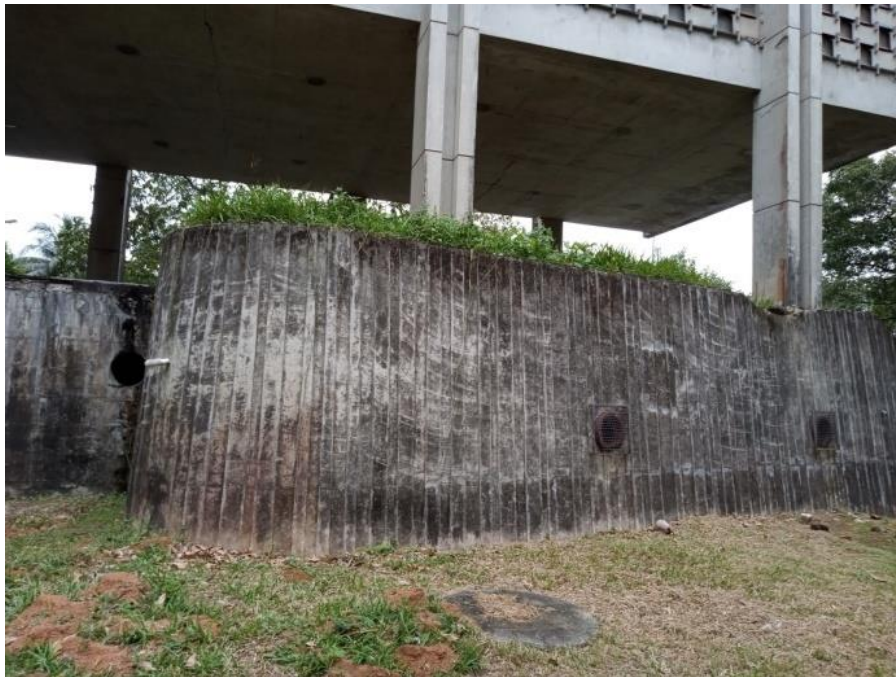
Figura 25: Texturização do embasamento da oeste com crosta negra, localizado próximo a passarela de acesso ao IFPE.

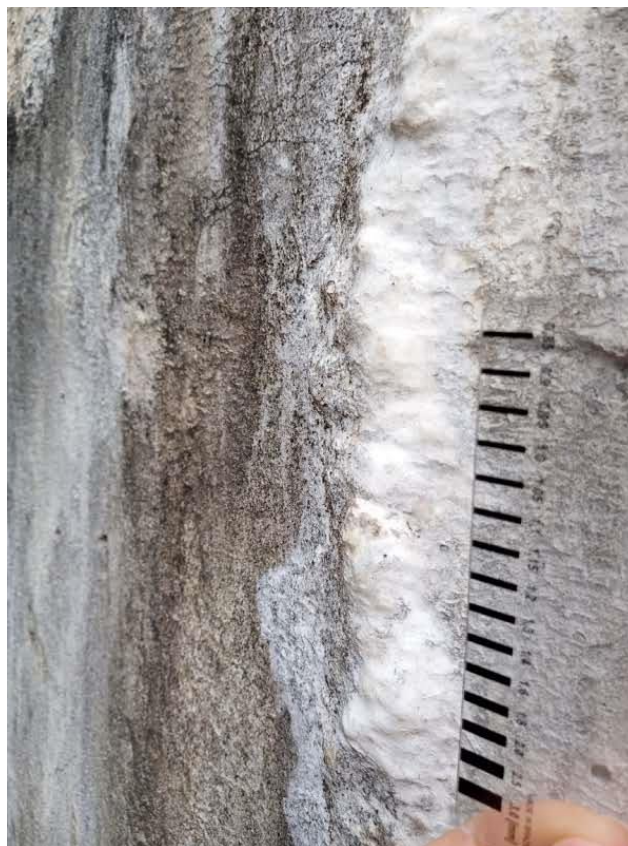
Figura 26: Efflorescências no embasamento da fachada oeste próximo a passarela de acesso ao IFPE.
