O PRÉDIO DO RELÓGIO EM PORTO VELHO-RONDÔNIA: INVENTÁRIO DO PRÉDIO DA ADMINISTRAÇÃO DA ESTRADA DE FERRO MADEIRA MAMORÉ.

**THE CLOCK BUILDING IN PORTO VELHO-RONDÔNIA:
INVENTORY OF THE ADMINISTRATION BUILDING OF THE MADEIRA MAMORÉ RAILROAD.**

BARREIROS SILVA, ANA CRISTINA

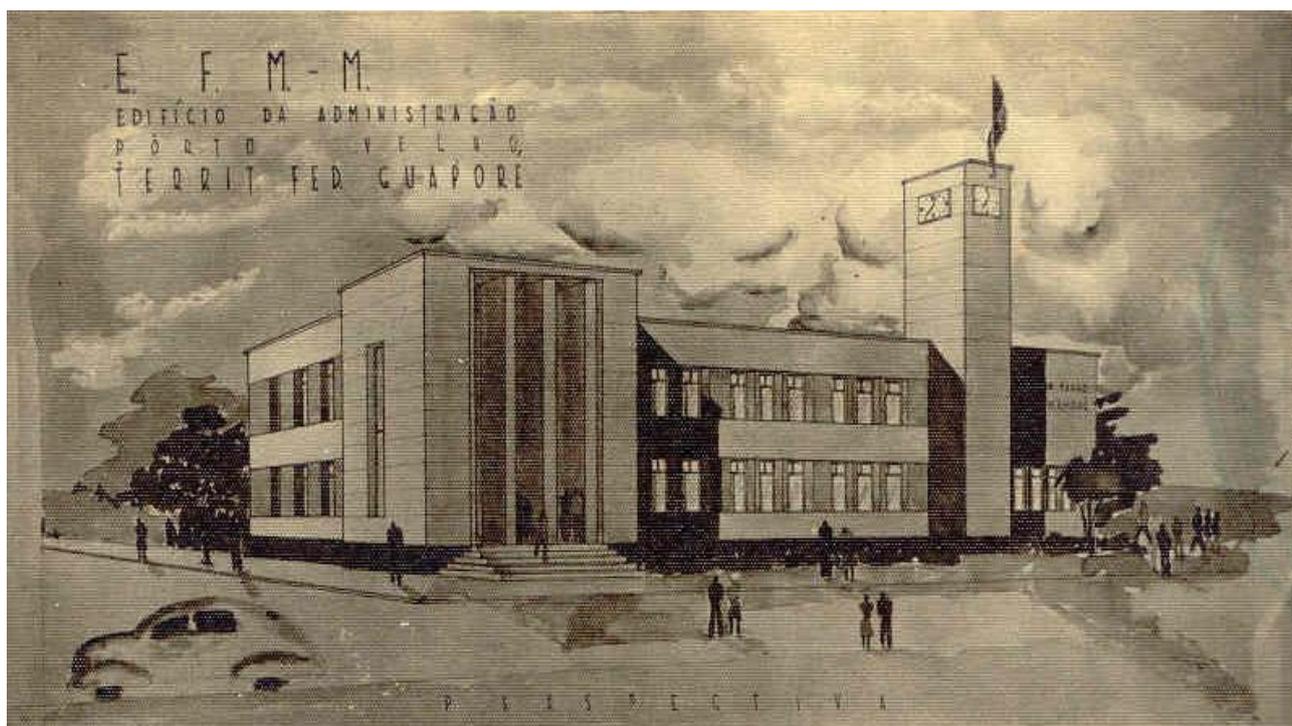
Figura 1: Cartão Postal de época com perspectiva do Prédio do Relógio que seria construído.

Centeno (2008) analisando cartão postal (Figura 1) que circulava à época com desenho em perspectiva do prédio em questão, nos remete ao projeto de modernidade em plena selva amazônica no início do século XX :

Queremos chamar a atenção para alguns aspectos que simbolizam, através da arquitetura, a modernidade na primeira metade do século passado em Porto Velho. O primeiro aspecto pode ser demonstrado através dos traços presentes na fachada do edifício que abrigou a sede da administração da Estrada de Ferro Madeira-Mamoré, as linhas retas e a grandiosidade do edifício que ocupava um quarteirão são características da composição arquitetônica norte-americana moderna. A administração da ferrovia tratou de projetar e construir a sua sede dentro dos padrões do que mais de moderno existia em termos de arquitetura. (Centeno, 2008, pg.67).

A autora também nos fala dos símbolos presentes como a bandeira brasileira que no campo das representações remetia à manutenção da ordem e respeito à nação brasileira, muito embora a administração da ferrovia tenha sido comandada em sua maior parte do tempo por estrangeiros; e a figura do carro, presente no imaginário de modernidade e consumo pelo qual passava a cidade.

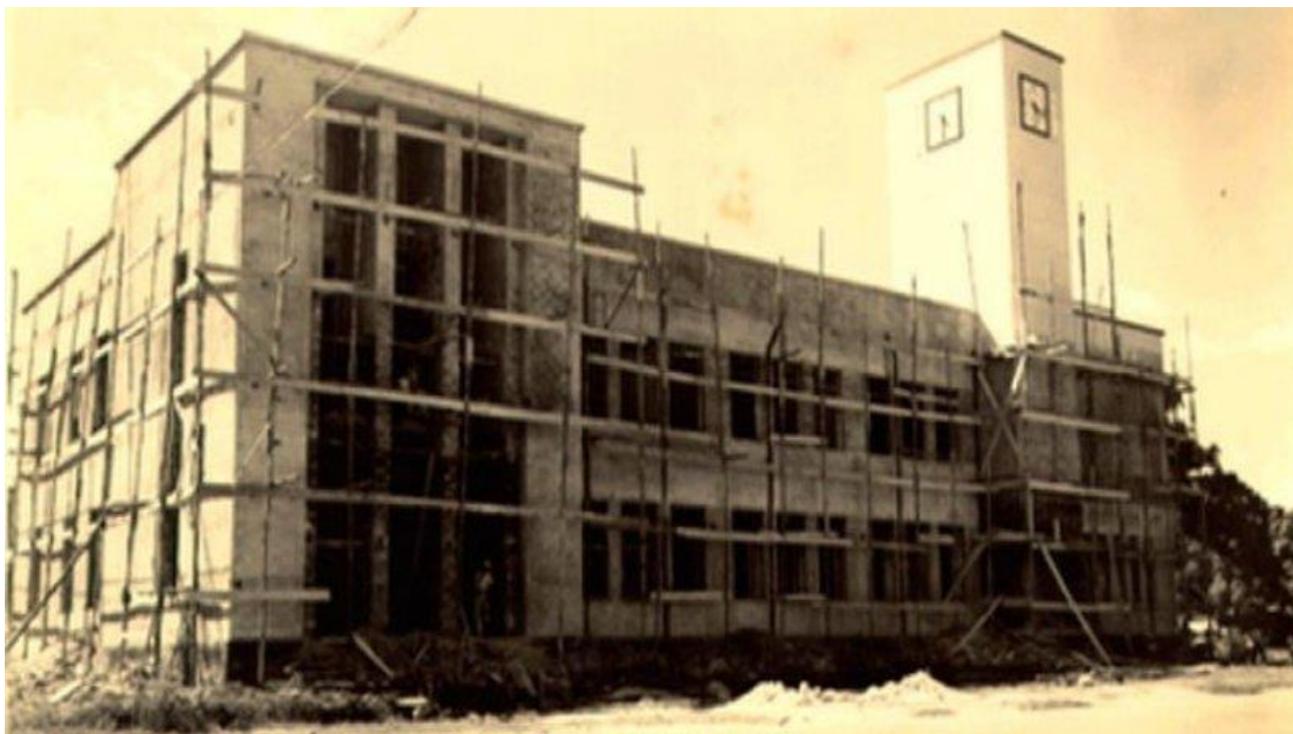
Figura 2: O prédio em construção na década de 40.

As Figuras 2e 3 a seguir mostram várias fases da permanência do prédio, desde sua construção até a década de 50.

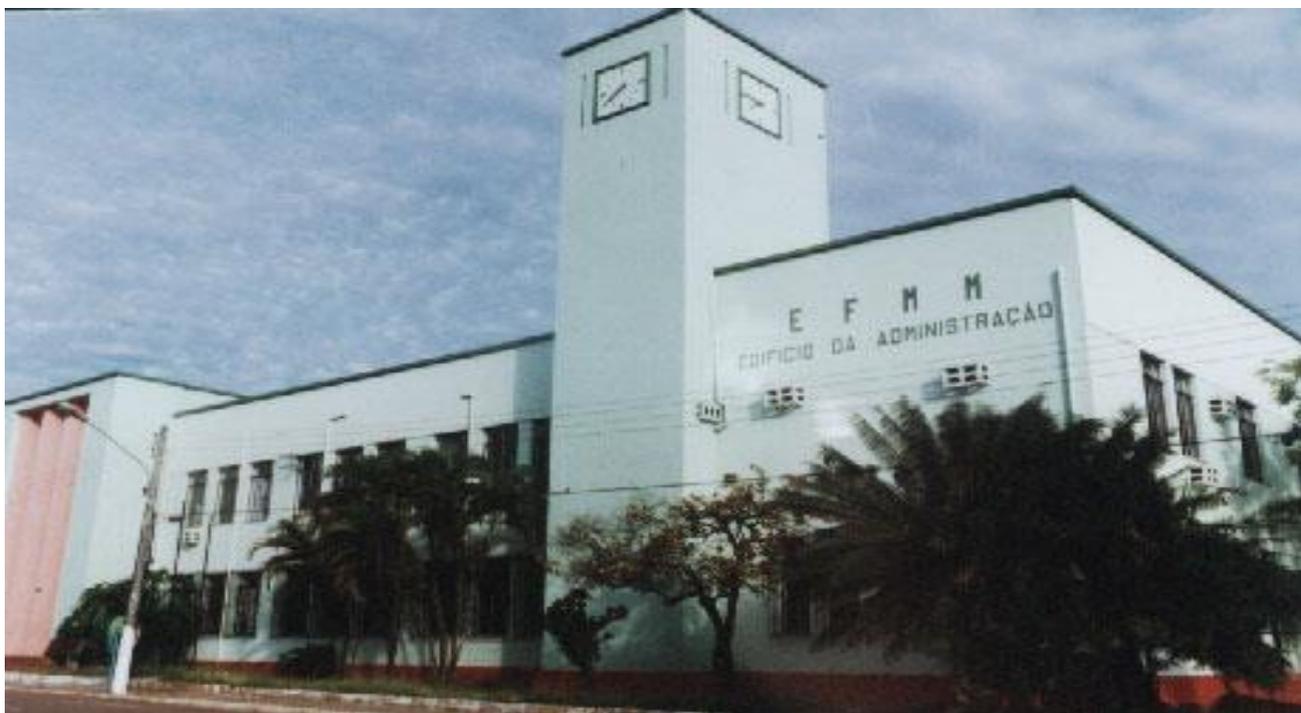
Figura 6: O prédio após reforma em 2001.

Em 2001 o prédio foi parcialmente reformado (Figura 6) e a partir de 2003 foi ocupado pela Secretaria de Cultura, Esporte e Lazer e a Superintendência de Turismo, sendo preteridos os usos culturais propostos, sofrendo mais adaptações não cuidadosas, com divisórias internas e alterações das fachadas mantendo os condicionadores de ar instalados na década de 70, além do acréscimo de grades metálicas nas janelas do primeiro pavimento. O prédio ainda prescindia de conservação tanto em relação ao patrimônio material bem como de todo o arquivo documental que ali se encontrava guardado precariamente na sala onde funcionava o auditório; arquivos esses de grande parte da história de Rondônia e que constituem o CEDOC, Centro de Documentação do Estado, remanejados mais recentemente para outro prédio, da antiga sede do governo transformado em Museu Estadual de Rondônia.

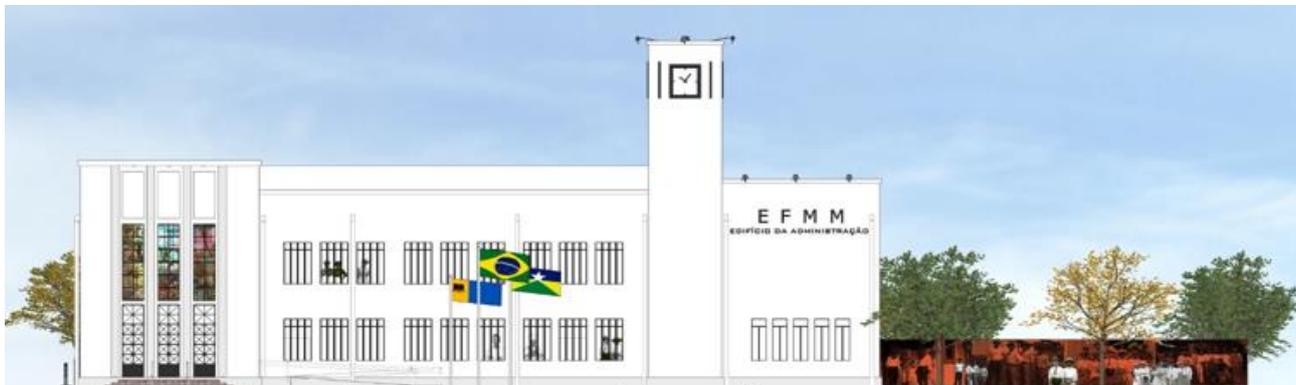
Figura 7: Fachada Frontal proposta no projeto de requalificação apresentado em 2013.

Em 2013, já abrigando a Secretaria de Turismo do Governo do Estado foi realizado pela Secretaria de Obras do Governo do Estado um projeto de requalificação para o prédio com aprovação do IPHAN, mesmo não tendo sido um bem tombado nessa instância federal. Foram propostas inúmeras melhorias internas e externas com otimização e valorização dos espaços existentes, permitindo acesso ao cofre e torre do relógio como elementos de visitação pública, eliminação dos elementos que descaracterizavam suas fachadas, adequação de acessibilidade, além de proposta de inserção no entorno com criação de recantos externos públicos com murais e esculturas fotográficas que permitissem uma leitura de fatos históricos relevantes para a cidade e seus habitantes (Figura 7).

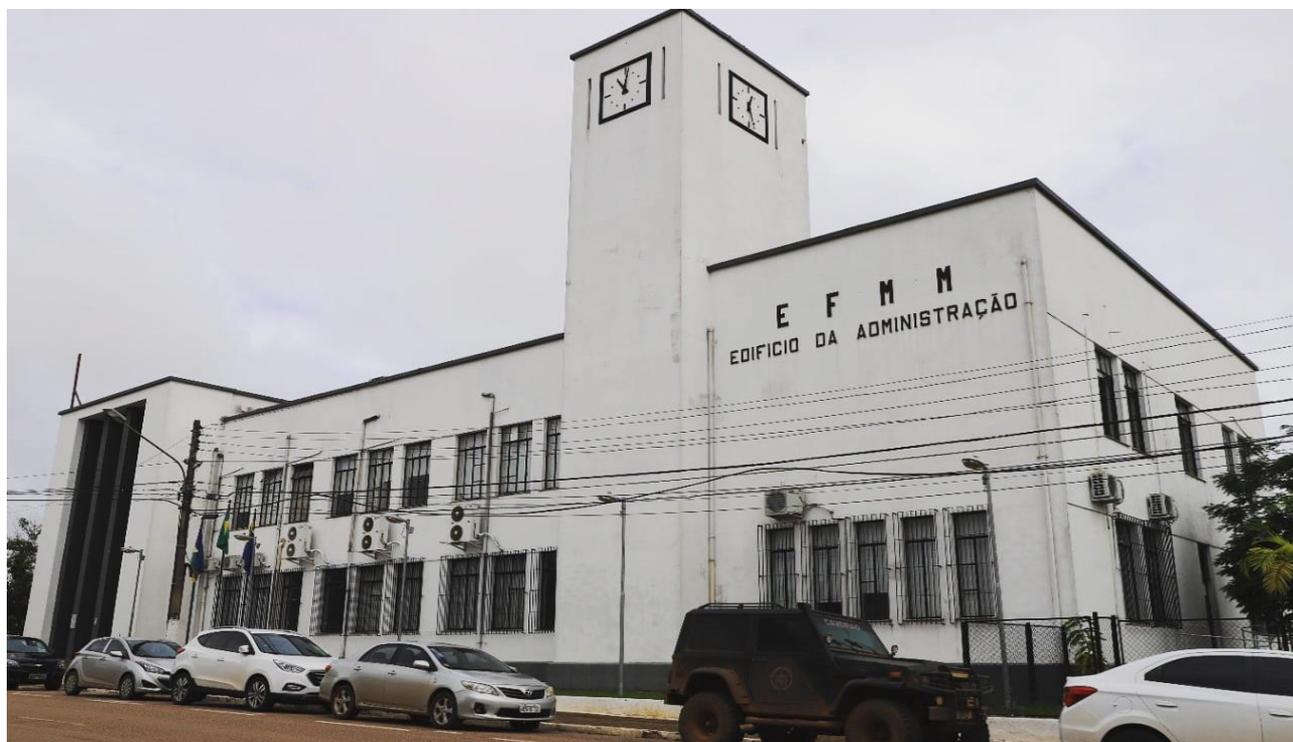
Figura 8: Fachada Frontal atual.

Em 2018 o governo estadual fez uma cessão de uso do projeto que estava pronto e aprovado para a Prefeitura Municipal de Porto Velho abrigar a sede do poder municipal. O projeto que ainda não havia sido executado foi retomado com adaptações para o novo uso, que no entanto não foram executadas a contento, como podemos observar nas Figuras 8 e 9 a seguir, permanecendo muitas das descaracterizações existentes; hoje ainda não existe no prédio nenhuma referência explicativa sobre sua importância histórica, uma programação de visitas guiadas, ou ações que integrem o bem patrimonial aos moradores da cidade.

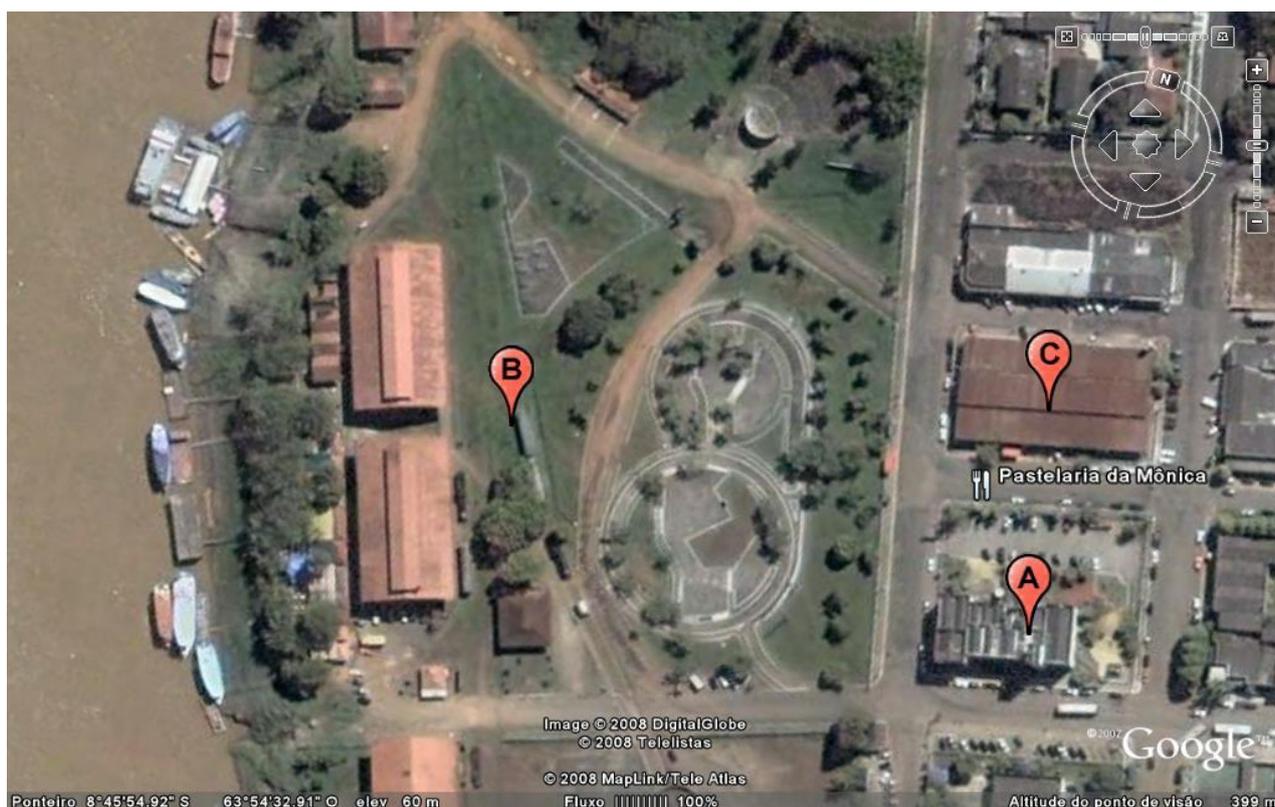
Figura 10: Planta de Situação. Imagem do Google Earth. Acesso em 12/03/2008.

Legenda: A-Prédio do Relógio, B- Pátio da Ferrovia Madeira-Mamoré, C- Mercado Municipal.

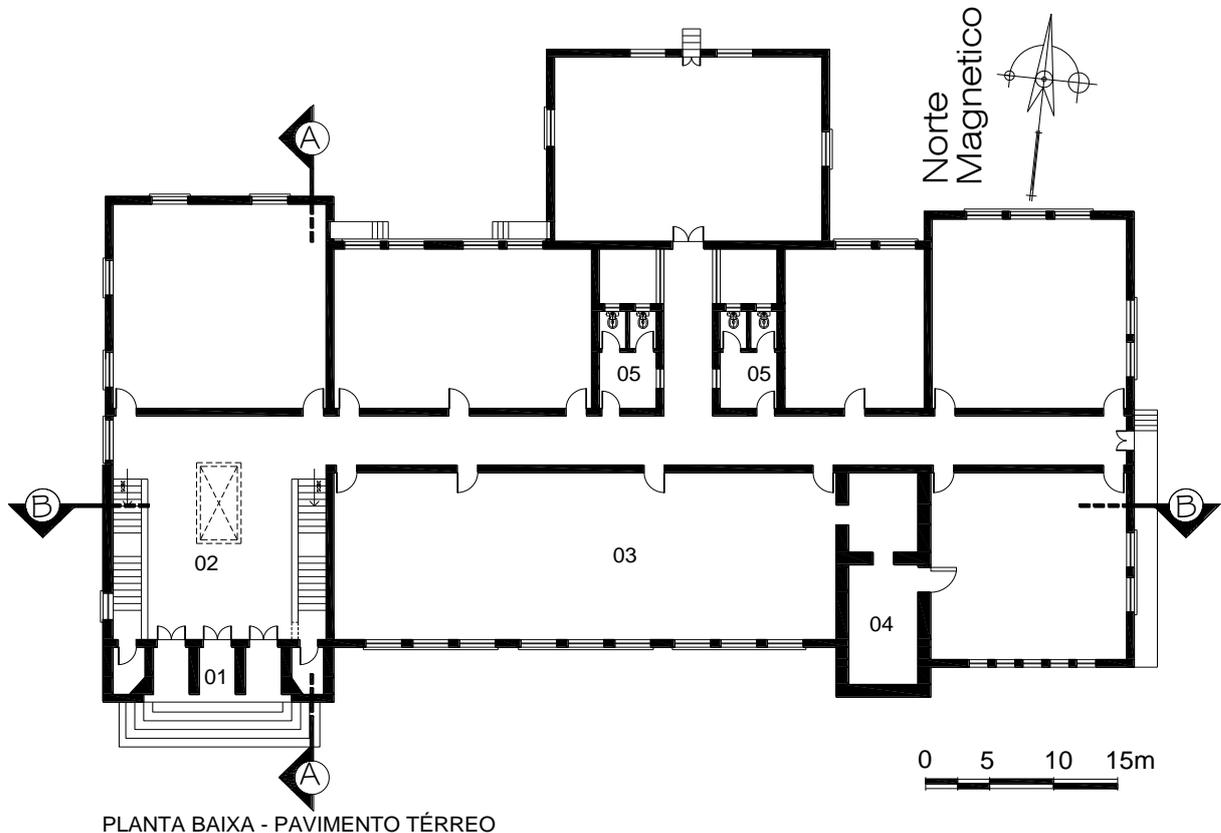
PLANTA BAIXA - PAVIMENTO TÉRREO

Figura 11: Planta Baixa Pavimento Térreo.

LEGENDA: 01-Acesso principal. 02- Hall de recepção. 03-Antigo auditório. 04-Cofre. 05-Banheiros.

Apresenta estrutura mista de concreto armado e alvenaria de tijolos, piso de granito, mosaico e taco. Revestimento externo em massa preparada de cimento, areia e mica, e o interno em uma massa. Laje de concreto armado entre os dois pavimentos e forro de estuque no pavimento superior. O telhado é coberto por platibanda, modulado em duas águas, com telhas de barro tipo francesa sobre estrutura de madeira.

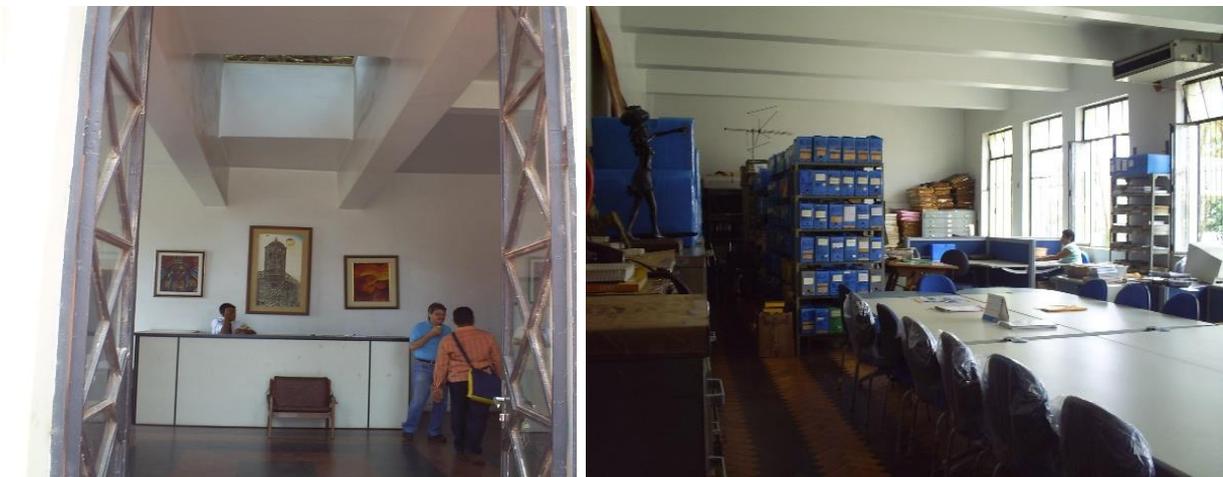
Figuras 12 e 13: Hall de Entrada e antigo auditório com estrutura original de vigas de concreto armado.

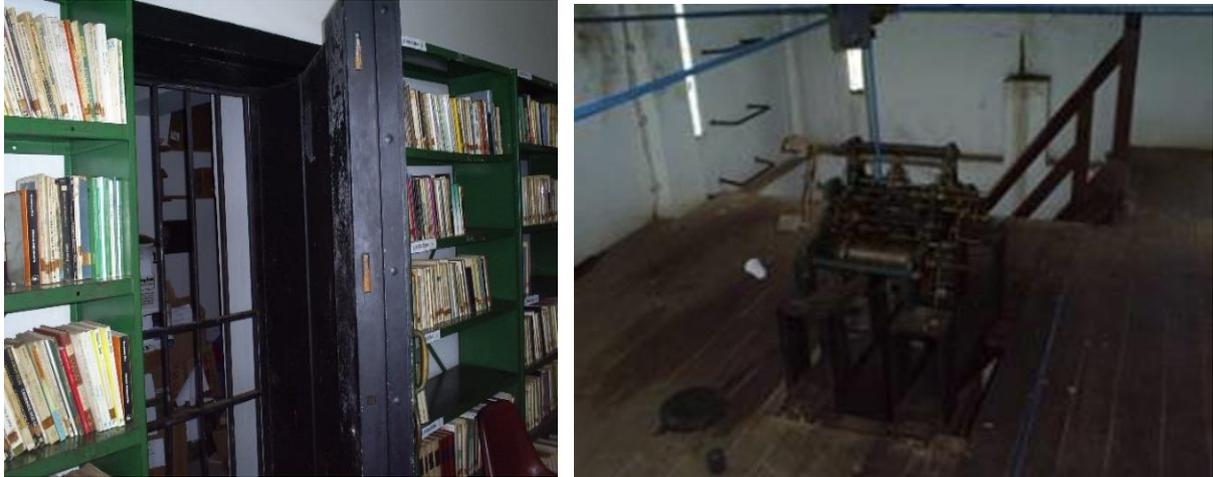
Figuras 14 e 15: Porta original de acesso ao cofre e engrenagem do relógio.

Observado do alto, pode-se ver em primeiro plano a cabine, em seguida, divisamos a caldeira e a torre representando a chaminé. A torre ostenta um relógio, onde foi colocado um sino que tocava à época a cada 15 minutos. Esse relógio durante anos foi um seguro guia de horário para a população de Porto Velho e, em homenagem a ele o povo batizou-o com o nome de Prédio do Relógio. (Borzacov, 2007, pg.89)

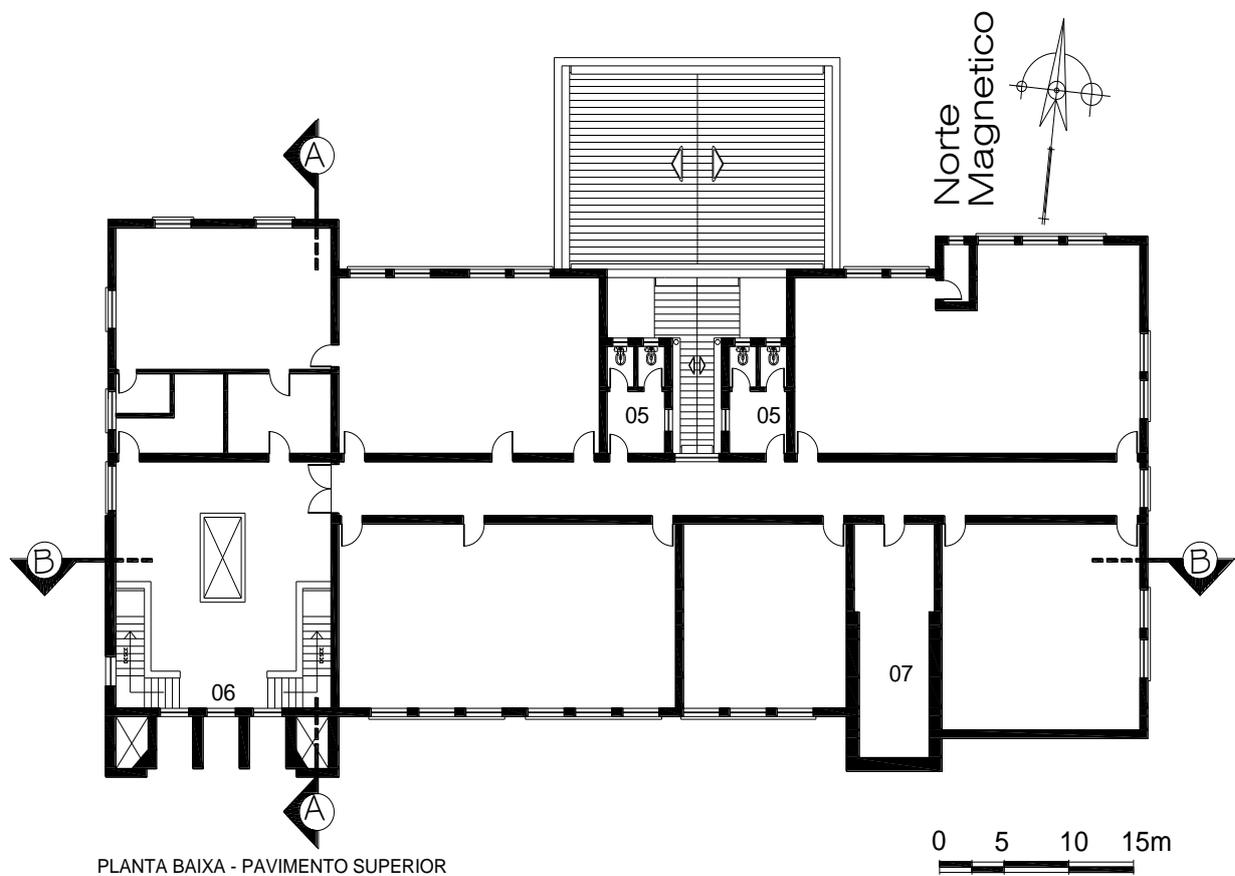
Figura 16: Planta Baixa Pavimento Superior.

LEGENDA: 05-Banheiros. 06- Hall dos Vitrais. 07-Acesso ao Relógio.

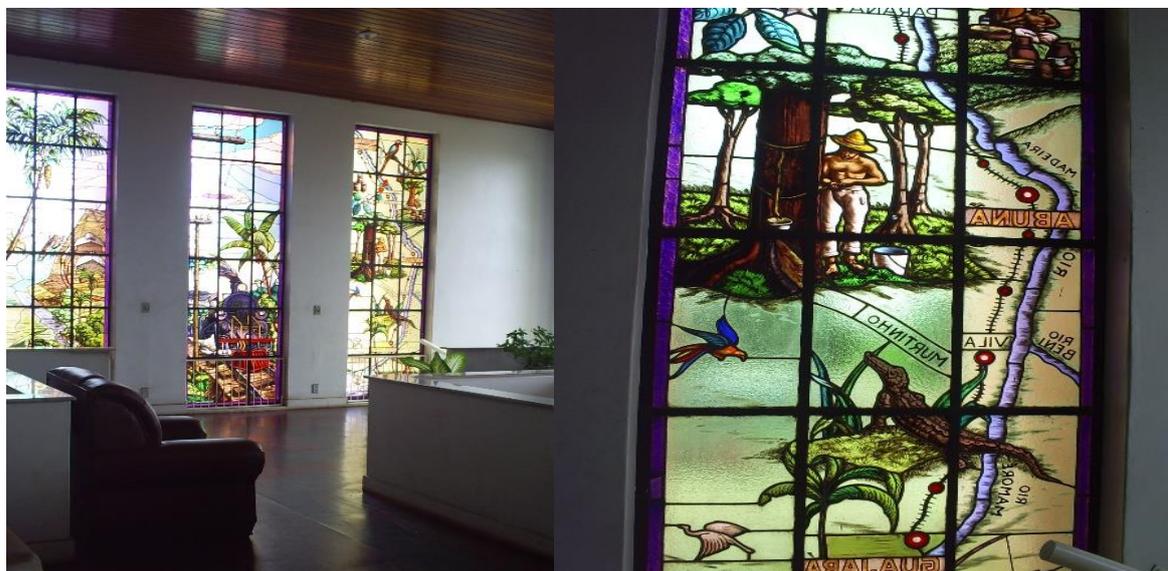
Figuras 17 e 18: Hall dos Vitrais

No segundo andar, internamente, há três vitrais belíssimos: o do meio exibe a locomotiva nº 12, Cel. Church, a primeira locomotiva vinda para a Amazônia, em 1878, e as linhas telegráficas implantadas pela Comissão Rondon, no período de 1907 a 1909; o vitral da direita mostra o rio Madeira, os galpões e o traçado da lenda ferroviária, o porto e o embarque de castanhas-do-Pará; o vitral da esquerda, mostra os 366 km da linha férrea, de Porto Velho a Guajará Mirim, fazendo referências às principais estações. Destacam-se

também, os rios formadores do Madeira: rios Beni e Mamoré; o corte e a defumação da seringa; o índio e a fauna amazônica...Esses vitrais constituem patrimônio artístico do Estado de Rondônia. Infelizmente se desconhece o nome do autor.

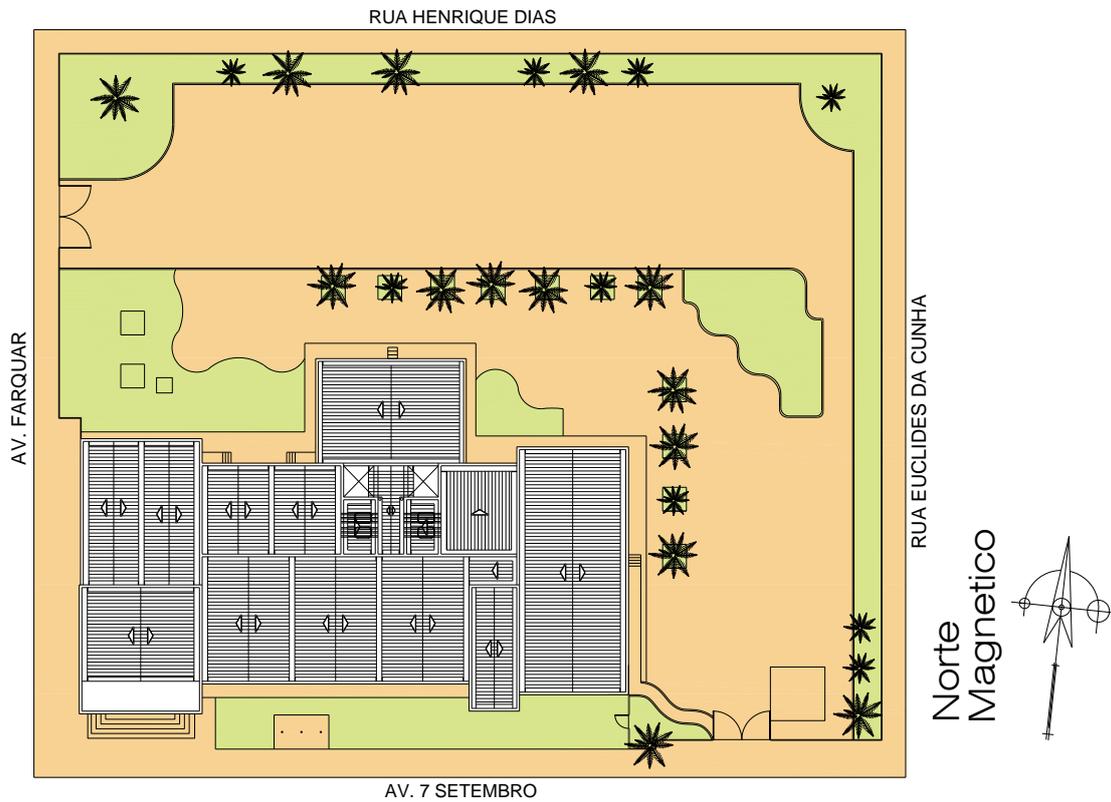
IMPLANTAÇÃO E COBERTURA

Figura 19: Implantação.

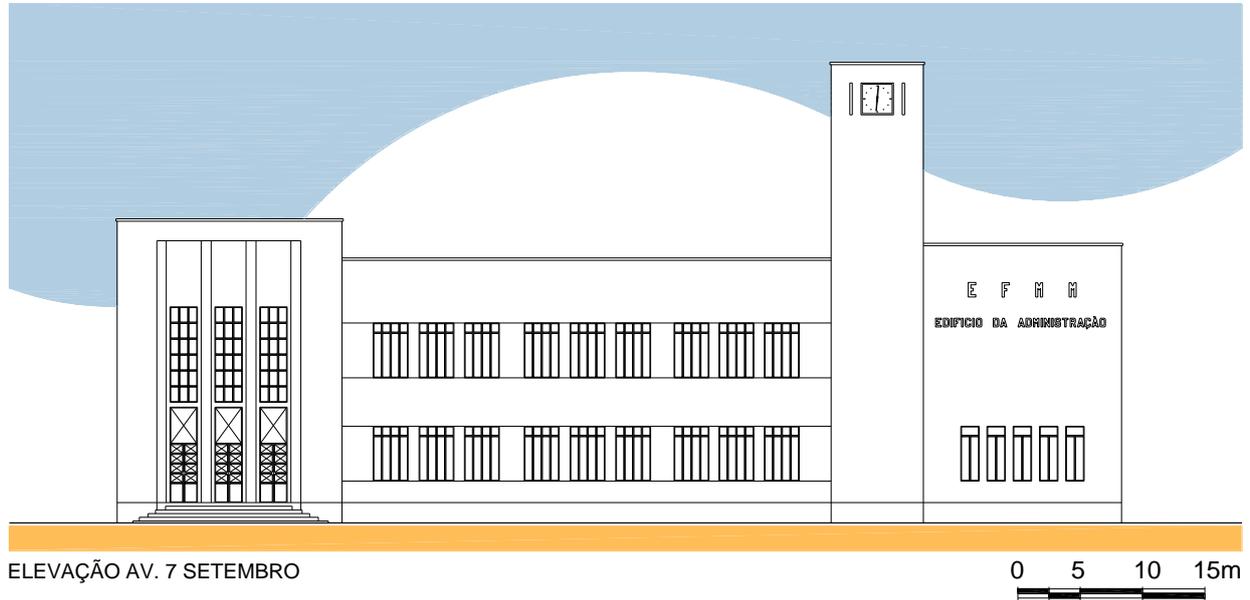
Figura 21: Elevação Frontal- Av. Sete de Setembro

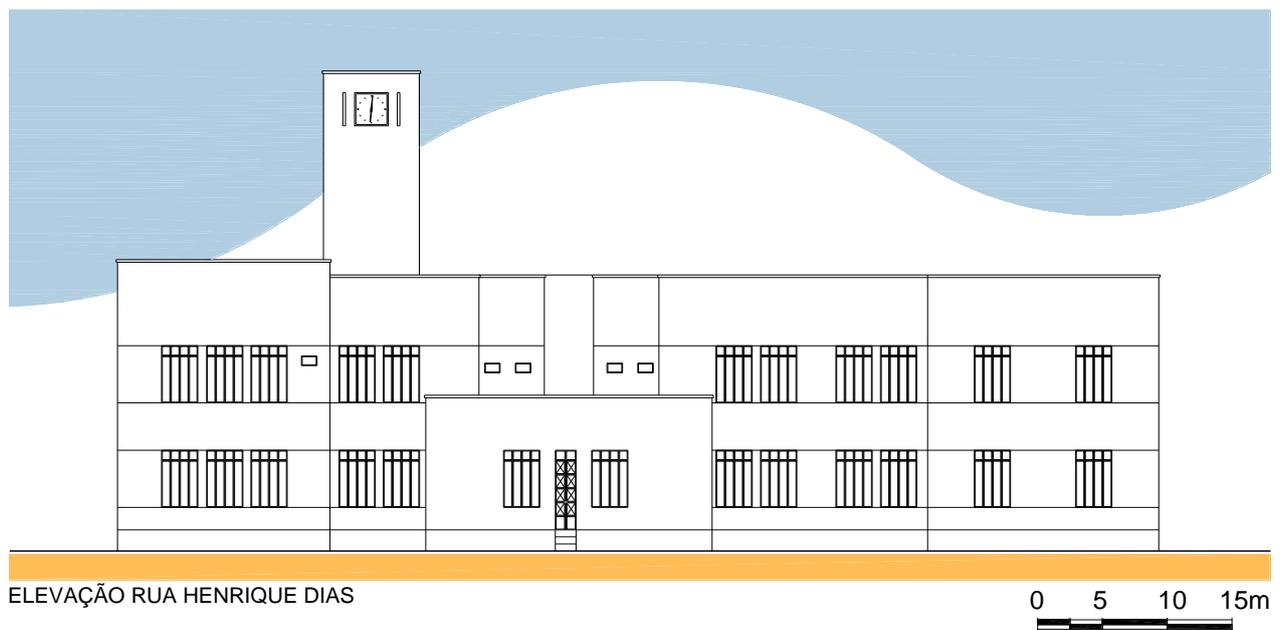
Figura 22: Elevação Posterior- Rua Henrique Dias.

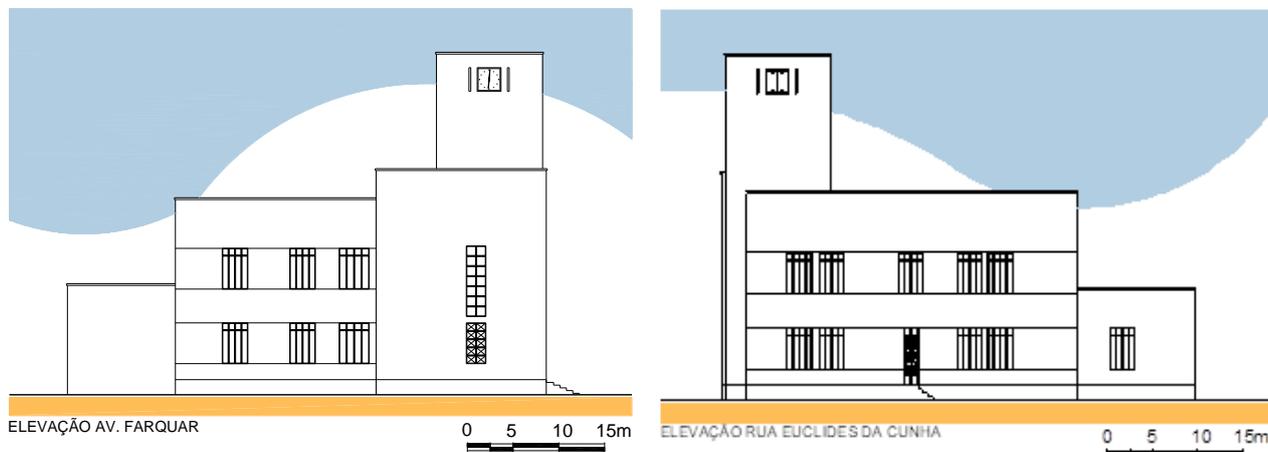
Figuras 23 e 24: Elevações Laterais Esquerda e Direita
