# SABER VER O TEATRO: ANÁLISE ARQUITETÔNICA DO TEATRO MUNICIPAL DE CAMPINA GRANDE-PB.

**KNOWING HOW TO SEE THE THEATER:**  
ARCHITECTURAL ANALYSIS OF THE MUNICIPAL THEATER OF CAMPINA GRANDE-PB.

Este artigo visa apresentar parte dos resultados e discussões decorrentes de trabalho de conclusão de curso, defendido em 2020 no CAU-UFCG, acerca do Teatro Municipal Severino Cabral. Projetado em 1962 por Geraldino Duda em Campina Grande, agreste Paraibano, no centro da cidade e às margens da Avenida Floriano Peixoto, o Teatro foi concebido como resposta aos anseios campinense de modernidade, progresso e cultura. O procedimento metodológico segue a análise das Dimensões da Arquitetônica proposta por AFONSO (2019), que consiste em analisar o objeto arquitetônico em sete dimensões: dimensão normativa, dimensão histórica, dimensão espacial, dimensão tectônica, dimensão funcional, dimensão formal, e dimensão da conservação, de modo a elaborar uma anamnese do objeto arquitetônico construído, contribuindo para a pesquisa e documentação da arquitetura moderna.

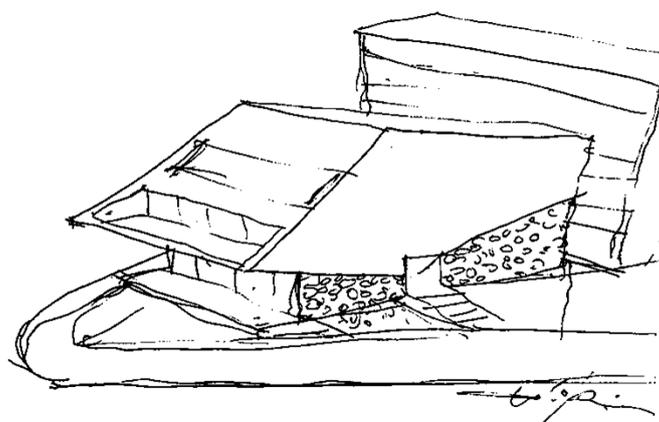
Figura 1. Croqui do Teatro Municipal Severino Cabral por Geraldino Duda no dia 25.11.2019.

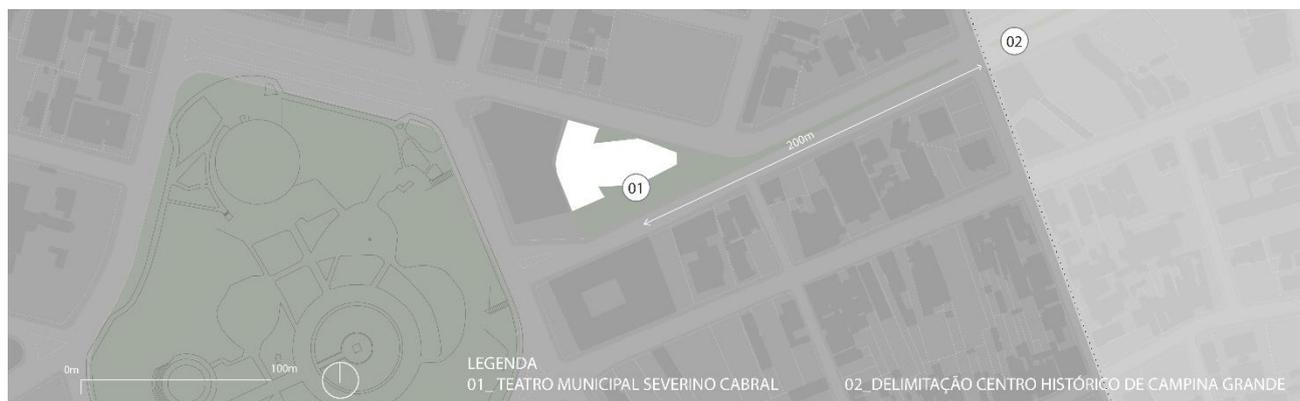
Figura 2. Mapa de entorno do TMSC

O TMSC localiza-se próximo à demarcação do centro histórico de Campina Grande (Figura 2), tombado pelo Instituto do Patrimônio Histórico e Artístico do Estado da Paraíba (IPHAEP), conforme o “Dec.25.139 de 29 jun. 2004”. Fato esse, que torna mais relevante sua implantação na paisagem do centro da cidade. Devido seu valor cultural e arquitetônico, possui notificação de cadastramento n.º 0009/20013, pelo IPHAEP, que o protege contra demolições, reformas ou quaisquer modificações externas e internas, que venham danificá-lo ou descaracterizá-lo.

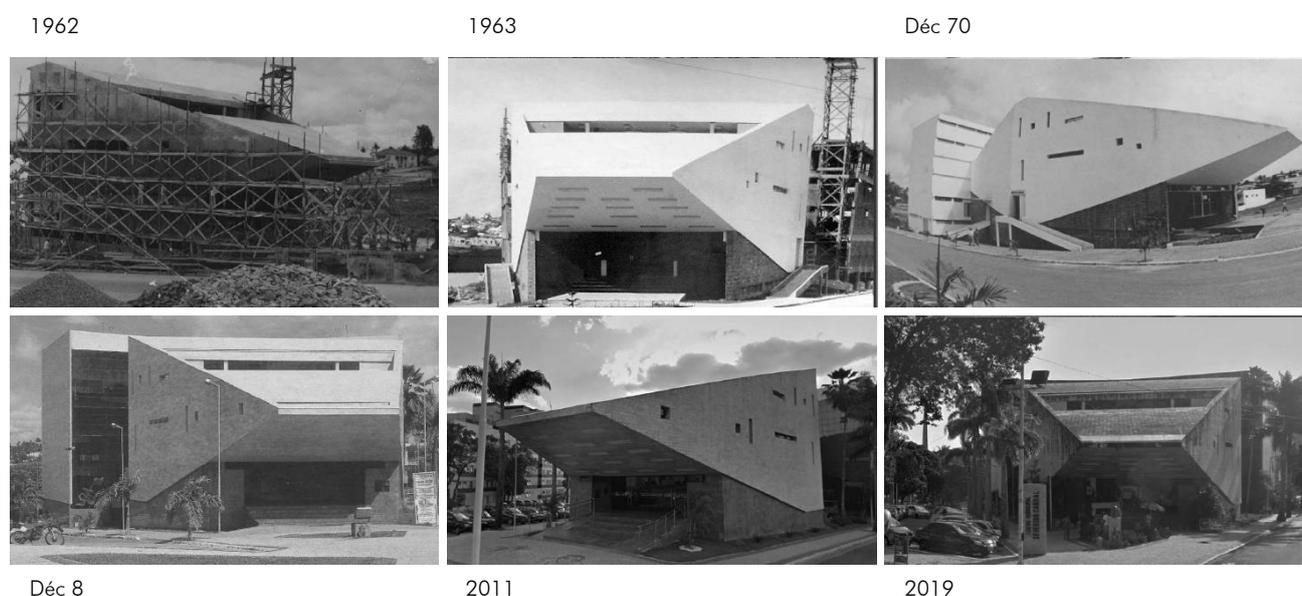
Figura 6. Geraldino Duda desenhando um croqui do Teatro Municipal.

A Figura 6 é composta por seis imagens do TMSC onde percebemos as mudanças que foram ocorrendo nas fachadas do edifício, desde sua construção em 1962, sejam consequências das reformas ocorridas, ou pelas manifestações patológicas. Essas imagens representam visualmente às incorporações e pátinas que narram a história do edifício ao longo de mais de cinco décadas.

Desde sua inauguração, ocorreram três reformas: a primeira em 1975, no mandato do prefeito Evaldo Cruz, onde foi construído o Mini Teatro Paulo Pontes; a segunda em 1988, pelo então prefeito Ronaldo Cunha Lima, que realiza uma reforma de grande proporção, acarretando alterações de elementos externos e “modernização” dos espaços internos; e por fim, a terceira e última reforma que ocorre entre 2009 e 2011, na gestão do prefeito Veneziano Vital, com foco na adaptações à acessibilidade e normatizações de segurança contra incêndios.

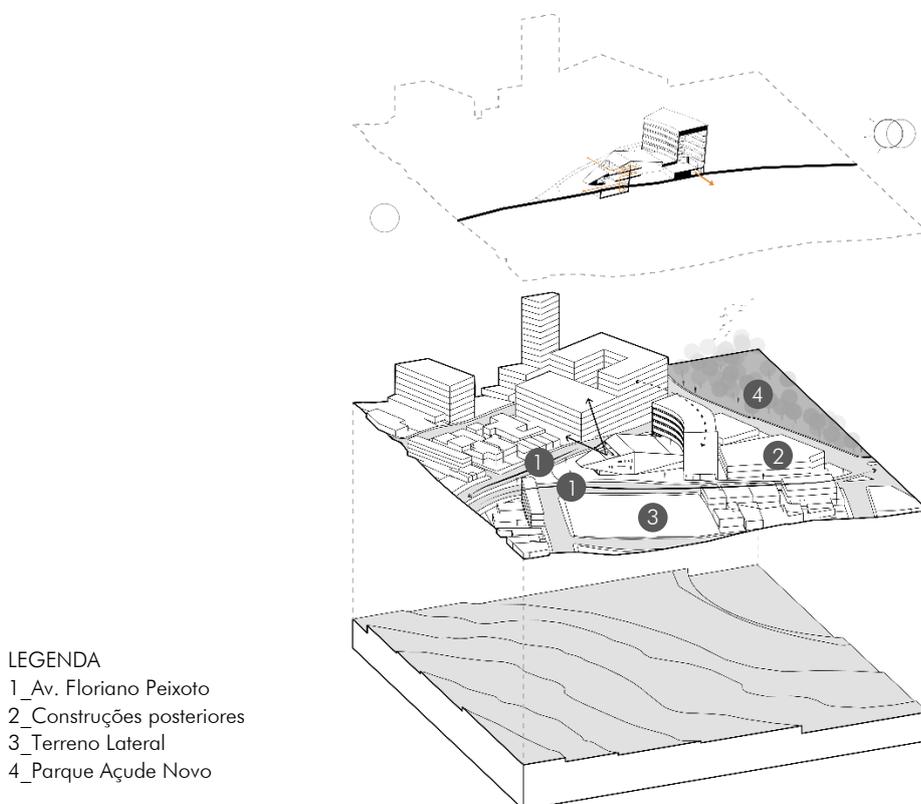
Está implantado em um terreno de forma trapezoidal com declive no sentido Leste-Oeste, de seis metros. Sua implantação faz limite norte com a Av. Dom Pedro II; ao sul com o estacionamento do TMSC e a Av. Floriano Peixoto — que corta a cidade em uma diagonal noroeste — nordeste; ao leste, uma pequena praça, com monumento em homenagem ao prefeito Severino Cabral, e o canteiro que divide os dois sentidos da Av. Floriano Peixoto. O edifício faz limite oeste com algumas construções de uso comercial, podendo ser vistos como “elementos parasitários”, à medida que obstruem a relação do edifício com a cidade, assim como a visualização da sua fachada oeste, composta por um grande painel de azulejo.

Figura 7. Esquema dimensão espacial externa.

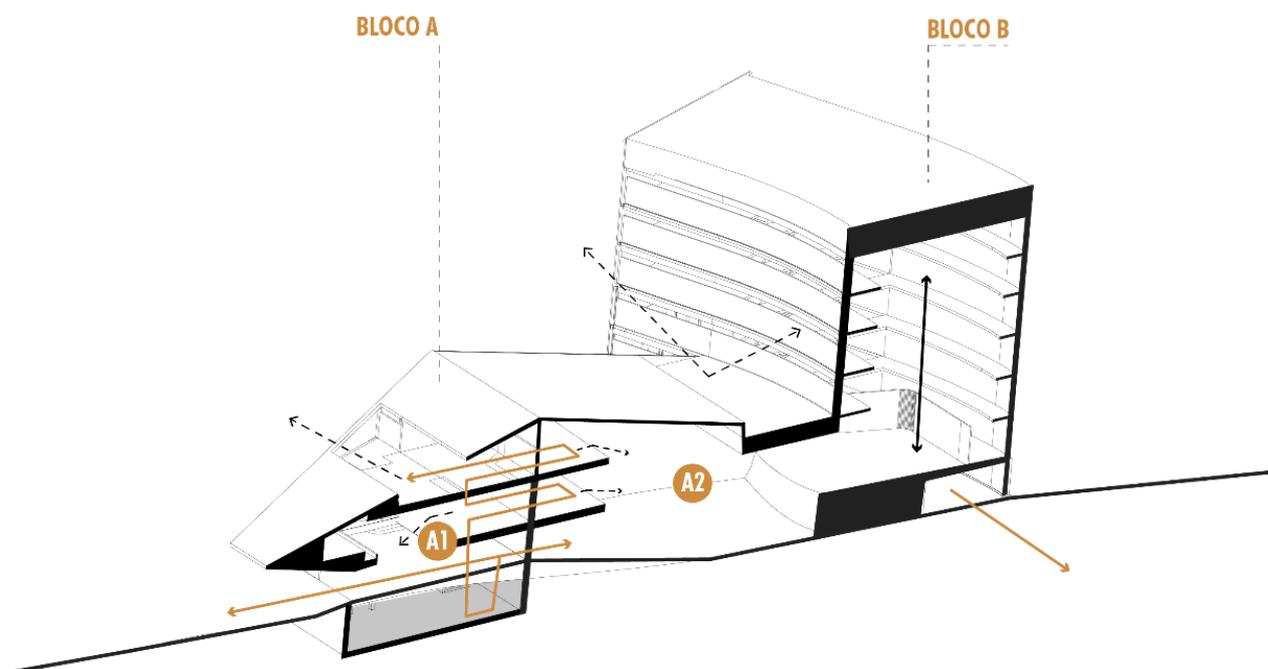
Com área construída de 5.404,9 m<sup>2</sup>, proposta inicialmente, o TMSC possui estrutura formal composta por dois volumes principais. Como método de análise dos espaços internos, e para melhor descrição do projeto, o edifício foi seccionado em duas partes principais: “bloco A” e “bloco B”. O “bloco A” divide-se em: “setor A1”, onde estão distribuídos os espaços de apoio para os espectadores; e o “setor A2”, que corresponde aos espaços principais de contemplação. O “bloco B” possui sete pavimentos, nele estão setorizados os espaços de administração, apoio aos artistas, palco principal, áreas técnicas e de serviços (Figura 8).

O “setor A1” do “Bloco A”, divide-se em quatro pavimentos, sendo um deles, no subsolo. O primeiro pavimento abriga um bar/restaurante com depósito, cozinha, área de serviços, sanitário masculino, sanitário feminino e um sanitário de serviço. O segundo pavimento compreende o foyer principal com um mezanino, que proporciona uma amplitude a esse espaço de entrada, e onde são distribuídos os acessos para os demais pavimentos por duas escadas, assim como, o acesso à sala principal do teatro. No terceiro pavimento, encontra-se um banheiro masculino e outro feminino; e um escritório com depósito e sala de imprensa — que possui dois sanitários. É nesse pavimento que também se tem o acesso aos camarotes. Por fim, o quarto pavimento é contemplado com um bar, um jardim aberto — com vista para cidade, sanitário masculino e feminino, além do acesso para à galeria.

Figura 8. Esquema dimensão espacial interna.

O “setor A2” compreende o espaço principal do teatro — a plateia — com pé-direito triplo, além dos camarotes e a galeria. O “bloco B”, posicionado em um eixo em “semicírculo”, divide-se em sete pavimentos. O primeiro pavimento contempla circulação pública norte-sul, tipo pilotis, aberto à cidade (projeto original). Nesse pavimento, também está setorizado a administração com sala de espera, secretaria, diretoria e sanitários; e, sala de oficina com depósito, casa de máquinas, vestiário para empregados, guaritas, almoxarifado, direção artística, acesso para orquestra e dois depósitos. Todos os pavimentos do “bloco B” possuem dois núcleos de circulação vertical, compostas por elevador e escada, assim como um hall de circulação, sendo o primeiro pavimento, guaritas de controle ao acesso. Logo acima, no segundo pavimento, localiza-se o palco principal. O mesmo espaço do palco se prolonga verticalmente até o sétimo pavimento (caixa cênica), formando um vazio que abriga toda engrenagem técnica de cenários, iluminação, som, etc. Como apoio ao palco, também foram previstas duas salas de espera para artistas e sanitário masculino e feminino.

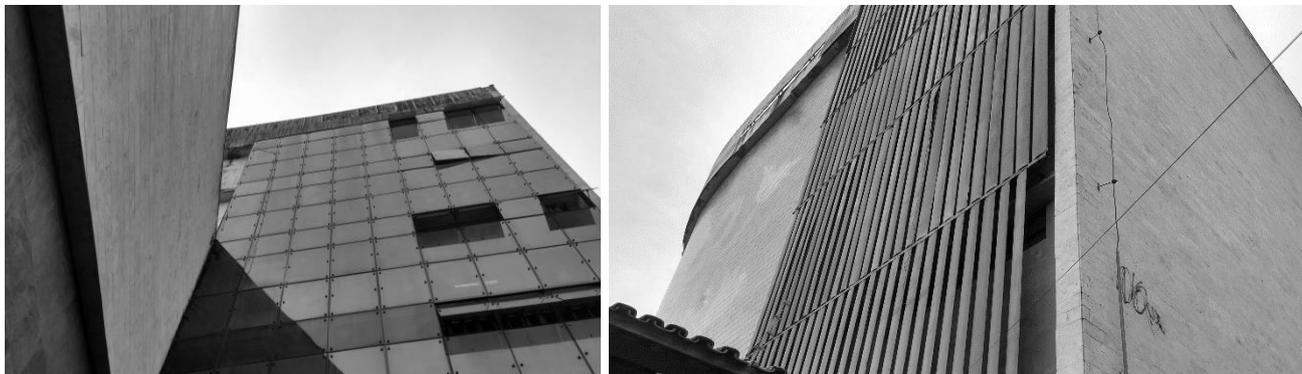
As peles do TMSC foram sendo alteradas ao longo dos anos. Isso ocorreu principalmente porque a obra não foi concluída na sua inauguração, acarretando um processo longo de reformas e implementações de componentes construtivos. As esquadrias externas são predominantemente de vidro com caixilhos metálicos, e internamente de madeira. No “bloco A” existem poucas esquadrias, limitando-se à porta de entrada e as de emergência nas laterais. Além daqueles presentes no jardim terraço e as janelas laterais, que iluminam os banheiros e os patamares das escadas. No “bloco B” foram acrescentados na reforma da década de 1980 duas grandes esquadrias de vidro e caixilhos metálicos nas fachadas leste, sobrepostas em todos os pavimentos. Também foram implantados dois painéis

em brises metálicos verticais que sobrepõem as laterais das fachadas oeste, protegendo as esquadrias da insolação direta (Figura 9).

Figura 9. Peles do Teatro Municipal Severino Cabral.

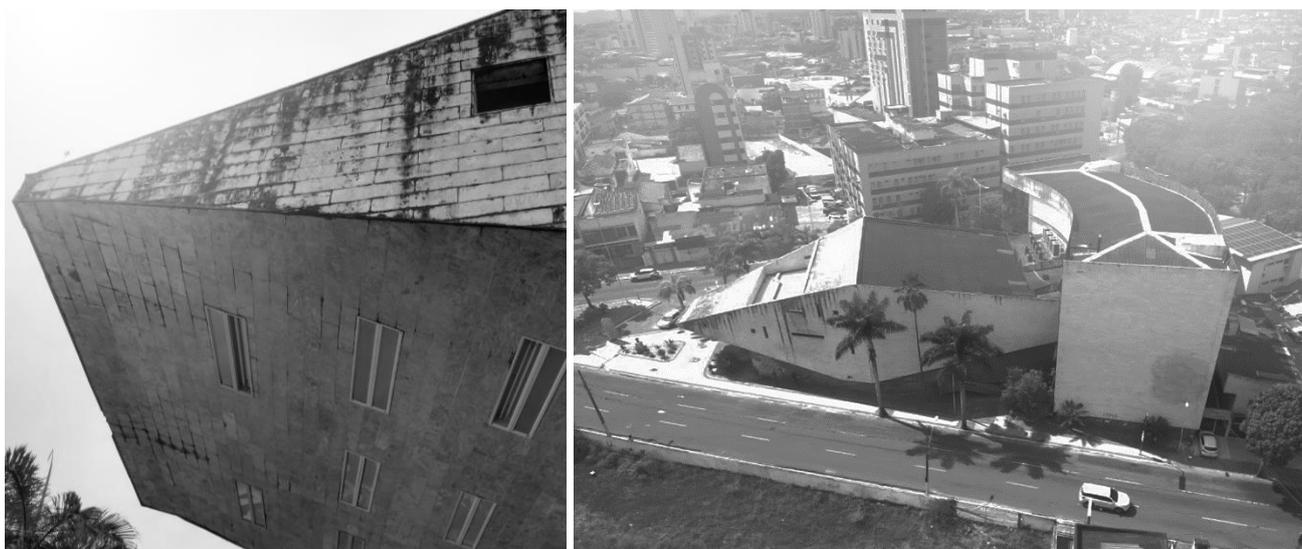
A cobertura foi solucionada adotando-se duas categorias de sistemas: o “bloco A”, de forma trapezoidal, a inclinação para o leste é toda em laje impermeabilizada revestida com mármore, fazendo parte da composição principal do volume. No caimento inverso, do mesmo volume, tem-se a aplicação de telhas em fibrocimento, já que não foi planejado para ser vista, principalmente pelos usuários externos ao edifício. Neste último caso, existe uma pequena platibanda lateral que não permite que o telhado seja visto na altura do observador que circunda o edifício. Por fim, a coberta do “bloco B”, diferente do projeto original, foi solucionada por uma coberta com quatro caimentos em telha fibrocimento, com estrutura em madeira, sendo possível observá-la estando no último pavimento, e os fechamentos laterais foram feitos com uma estrutura metálica onde foram fixas chapas metálicas que funcionam como platibanda. A única solução observada em relação ao conforto ambiental referente ao sistema de cobertura adotado, foi a marquise de entrada, que cria um espaço protegido contra intempéries para as pessoas que estejam circulando pelo local (Figura 10).

Figura 10. Coberta do Teatro Municipal Severino Cabral.

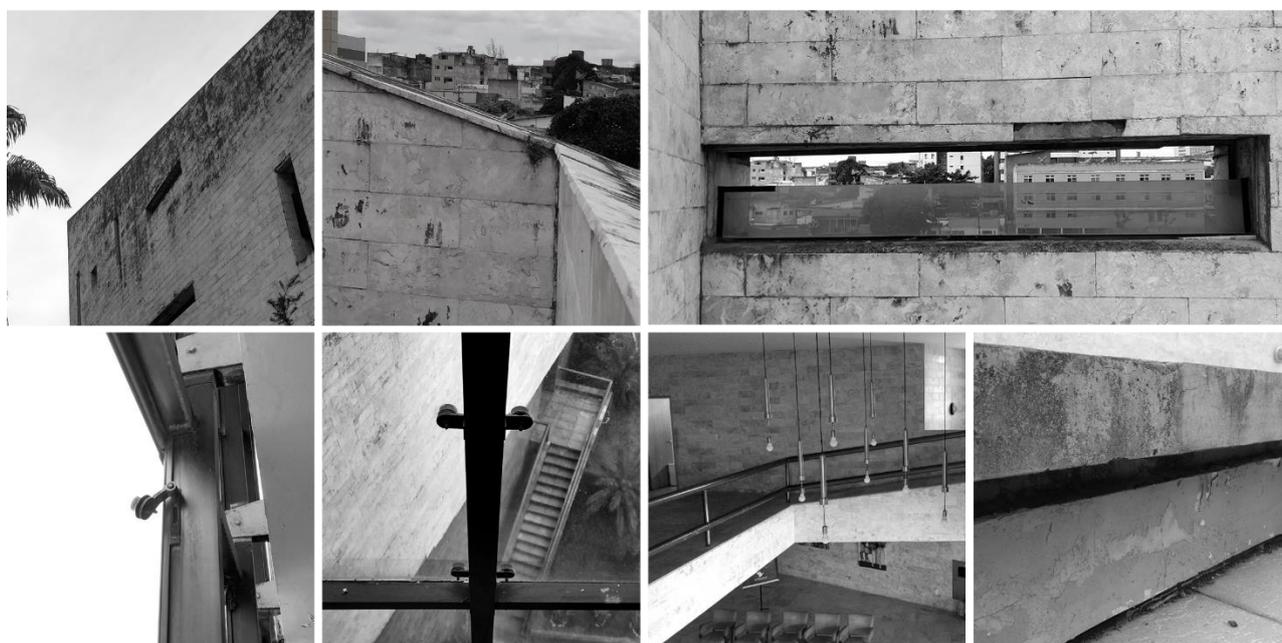
Ao longo do trabalho já foram apresentados alguns detalhes construtivos do TMS, como, por exemplo, os brises, esquadrias e marquise. Na Figura 11, composta por seis imagens, observa-se o detalhe da esquadria presente na fachada norte, localizada no terraço jardim, em forma de fita. Este elemento corta o encontro entre dois planos da forma trapezoidal. A associação dessas esquadrias pode ser percebida nas fachadas norte e sul, criando recortes que dinamizam a forma. As demais imagens trazem alguns detalhes de encontros e acabamentos. Como a estrutura metálica de suporte das esquadrias de vidro da fachada leste, no “bloco B”; o encontro da laje inclinada com as paredes do terraço jardim; o mezanino com jardim no foyer, presente entre o 2.º e o 3.º pavimento do “bloco A”; e um detalhe do banco em concreto presente também no terraço jardim.

Figura 11. Detalhes construtivos.

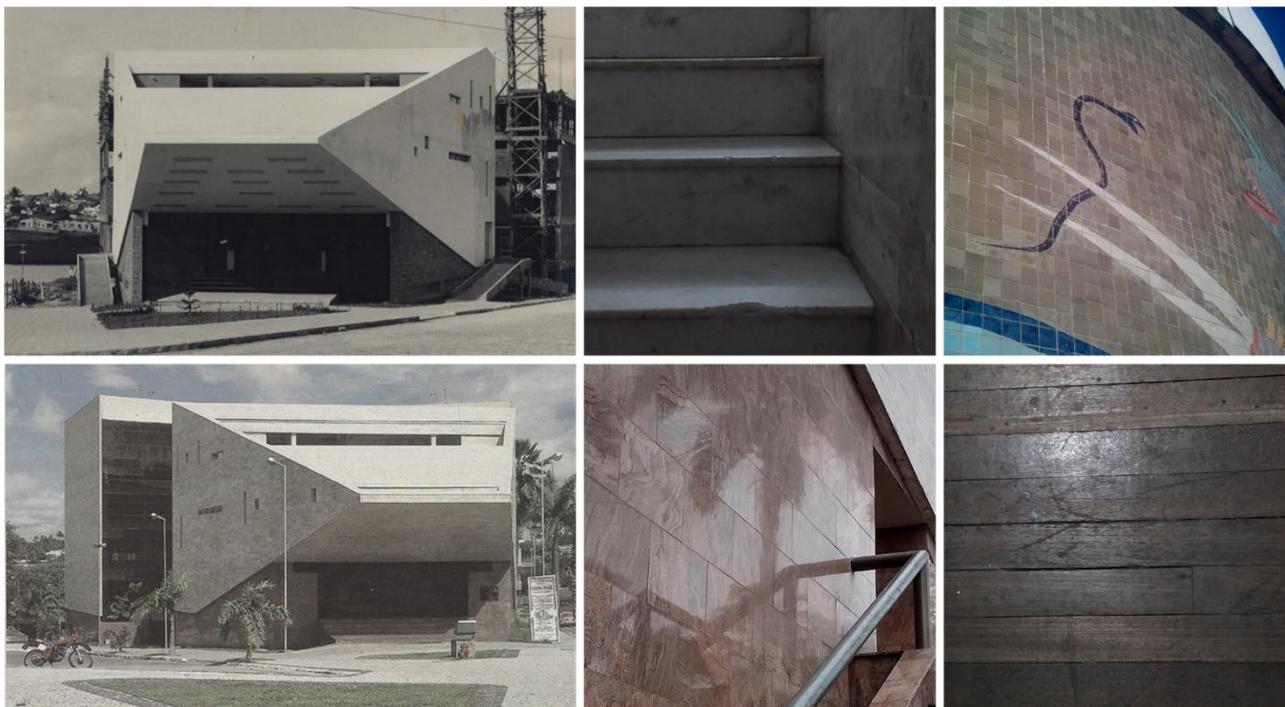
Observando as transformações do teatro entre os anos 1963 e em 1988, no aspecto cromático, percebemos que os tons de cinza dos revestimentos em pedra e concreto foram substituídos por Granito Terracota e mármore Bege Bahia. Na fachada oeste encontra-se um painel de azulejo com tons terrosos, azuis e bege. As áreas de circulação do “bloco A”, que compreende o foyer (2.º pavimento), o mezanino (3.º pavimento) e o terraço jardim (3.º pavimento), possuem paredes revestidas com mármore Bege Bahia. As escadas e os pisos do 2.º e 3.º pavimento são revestidos com mármore branco. O piso do palco principal é revestido com tábuas de madeira, enquanto que a plateia possui piso em carpete. O piso dos demais ambientes são em azulejo de tons terracota, como na fachada oeste.

Figura 12. Revestimentos e texturas.

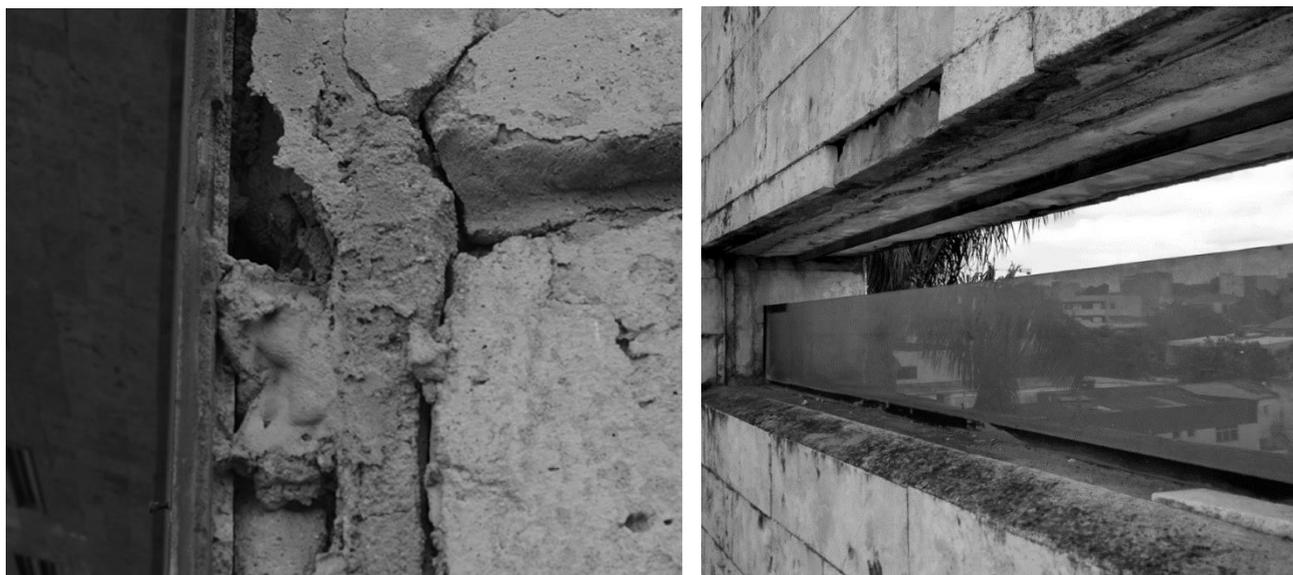
A dimensão da conservação baseia-se nas considerações de Lichtenstein (1986). O processo de análise foi adaptado aos recursos disponíveis, não sendo utilizado nenhum método mais avançadas com uso de instrumentos específicos ou ensaios laboratoriais. Dessa forma, a análise da conservação baseia-se em experiências empíricas. Para coleta de informações, ocorreram algumas vistorias in loco, onde ocorreram registros fotográficos e permitiu a observação do edifício (Figura 13). Também foram feitas pesquisas referentes ao histórico do TMS, buscando compreender as modificações ocorridas. Em seguida, buscou-se compreender essa problemática, a partir de diagnósticos da situação atual, entendendo os porquês e como segundo com cada dano encontrado (Figura 14). Posteriormente foram definidas condutas de conservação. Esse processo resultou na produção de treze Fichas de Identificação de Danos (FID's) e seis Mapas de Danos, com adaptações da metodologia proposta por Tinoco (2009). Vandalismo, que é um dano muito comum na contemporaneidade, por ação antrópica<sup>3</sup>, como, por exemplo, pichação, onde foi recomendado, como conduta, a limpeza completa das peças afetadas, conforme técnica indicada por especialistas. Perda de material e crosta negra é um dano presente em todas as fachadas do edifício, principalmente nas peças de mármore Bege Bahia, que ocorre devido o contato direto com a água da chuva, acúmulo de poeira, poluição e falta de limpeza periódica. Nesse caso, sugere-se a limpeza de todas as fachadas do edifício, com uma técnica adequada que não danifique a região tratada, também conforme consultoria especializada. A perda de material das fachadas é um dano que pode acarretar perigo para as pessoas que utilizam o espaço, ou até mesmo, os que circulam pelos passeios públicos adjacentes ao TMS. Constataram-se alguns pontos onde as peças de mármore do revestimento externo estão soltando.

Figura 13. Patologias da construção.

Nesses casos, de perda de material, recomenda-se a reposição dessas peças, segundo disponibilidade de material e análise mais profunda dos fatores que acarretam tal situação. Em caso extremo é necessário realizar um laudo técnico mais detalhado para observar se é necessário atitudes mais invasivas, como, por exemplo, a remoção das peças para tratamento específico, e posterior reposição. Também foram catalogados os seguintes danos: perda de peças na platibanda e deslocamento de telhas no “bloco B”; crosta negra e sujidade em toda a cobertura do “bloco A”; esfoliação no piso do palco principal de madeira e presença de ferrugem nas esquadrias. Por fim, gerou-se um quadro do estado de conservação (Figura 15), onde foi indicado a situação de cada componente da edificação nas seguintes categorias: estrutura, cobertura, revestimentos e esquadrias. Sendo classificadas entre: bom, regular e ruim em relação ao próprio edifício como um todo. Também foi observado outros danos que não foram catalogados, como, por exemplo, uma série de destacamentos e trincas nos pisos.

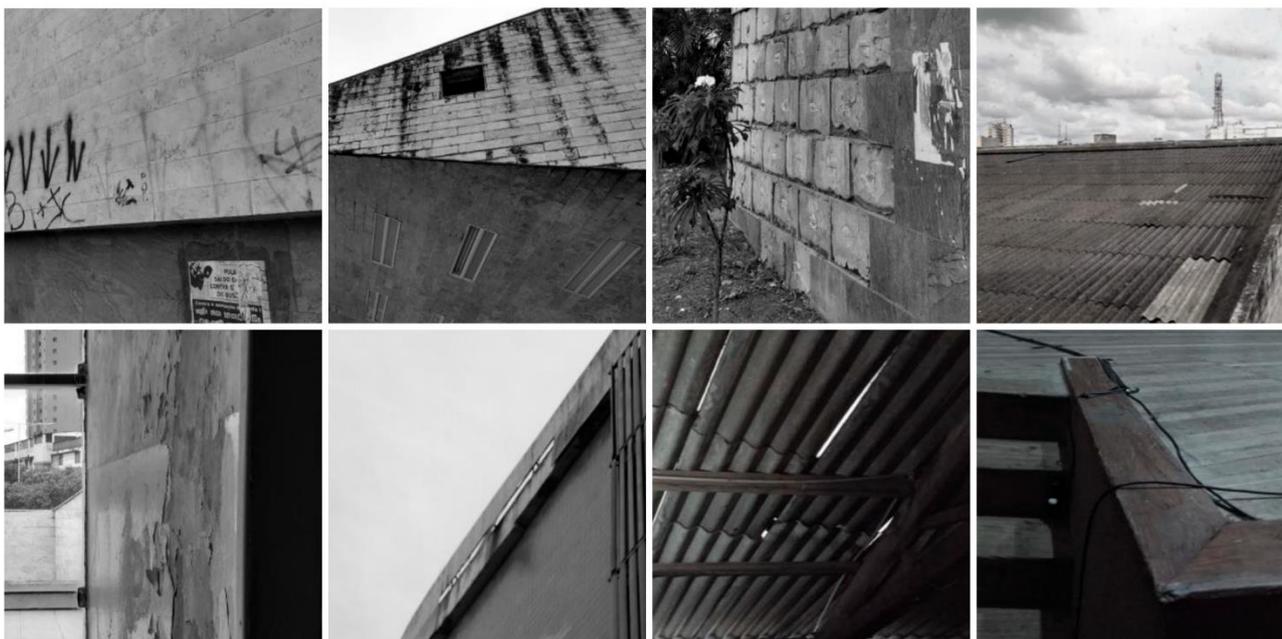
Figura 14. Catalogação de danos.
