FÁBRICA MARQUES DE ALMEIDA: INTERVENÇÃO NO PATRIMÔNIO DO AGRESTE PARAIBANO

MARQUES DE ALMEIDA FACTORY:
INTERVENTION IN THE HERITAGE OF THE AGRESTE PARAIBANO

Diante disso, este artigo terá enfoque no estudo patológico da edificação, analisando as condições estruturais e estéticas da antiga Fábrica Marques de Almeida, com o intuito de identificar e diagnosticar os principais danos que comprometem sua integridade. A metodologia adotada baseia-se em inspeções visuais, conforme sugerido por Lichtenstein (1986), para identificar áreas de deterioração e patologias. Será criado um Mapa de Danos, como proposto por Tinoco (2009), que concentrará as manifestações de deterioração em uma representação gráfico-fotográfica, consolidando descobertas sobre alterações estruturais e funcionais. A elaboração deste mapa dependerá de uma base de dados composta por Fichas de Identificação de Danos (FID's), documentos normalizados que registram graficamente os danos, servindo como retrato fiel do estado de conservação.

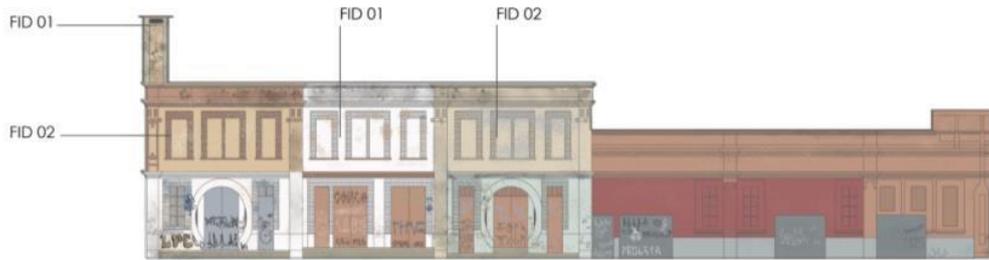
Figuras 5 e 6: Representação das fachadas norte, oeste e leste da edificação.

FÁBRICA MARQUES DE ALMEIDA FACHADA NORTE	FICHA DE IDENTIFICAÇÃO DE DANOS		
	LINGUAGEM PATRIMÔNIO INDUSTRIAL	PROJETO NOME DO ARQUITETO	ANO 1925
MAPA DE DANOS	DANOS FORMAÇÃO DE COSTA NEGRA RACHADURAS NA PAREDE	DIMENSÃO PAREDES ESTRUTURAS ESQUADRIAS	LOCALIZAÇÃO EXTERNA

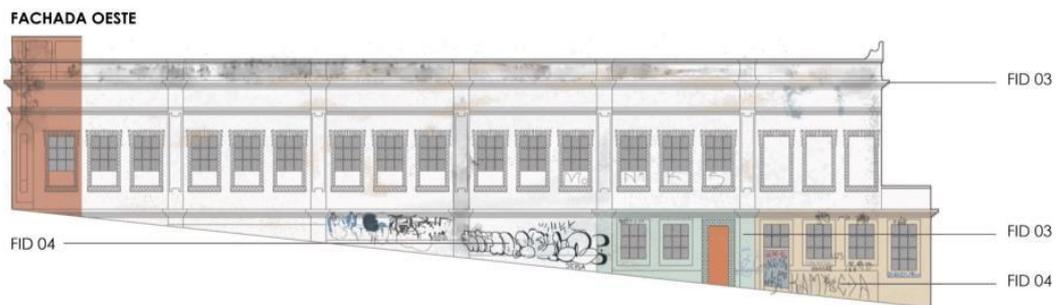
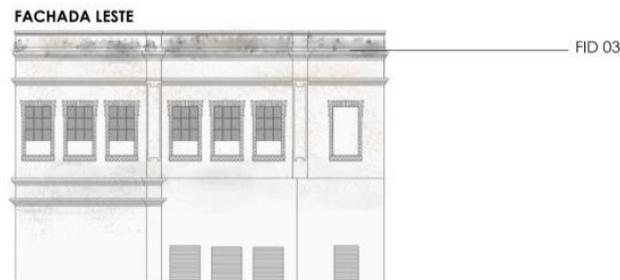
FÁBRICA MARQUES DE ALMEIDA FACHADAS OESTE	FICHA DE IDENTIFICAÇÃO DE DANOS		
	LINGUAGEM PATRIMÔNIO INDUSTRIAL	PROJETO NOME DO ARQUITETO	ANO 1925
MAPA DE DANOS	DANOS ALTERAÇÃO CROMÁTICA E MANCHAS, PICHACOES EM MURO LATERAL	DIMENSÃO PAREDES ESQUADRIAS	LOCALIZAÇÃO EXTERNA
