PATRIMÔNIO INDUSTRIAL: A DOCUMENTAÇÃO COMO FERRAMENTA DE PRESERVAÇÃO DO DORMITÓRIO INTEGRANTE AO CONJUNTO FERROVIÁRIO DE MIGUEL BURNIER, EM OURO PRETO, MINAS GERAIS

INDUSTRIAL HERITAGE: DOCUMENTATION AS A PRESERVATION TOOL FOR THE DORMITORY WITHIN THE MIGUEL BURNIER RAILWAY COMPLEX, IN OURO PRETO, MINAS GERAIS

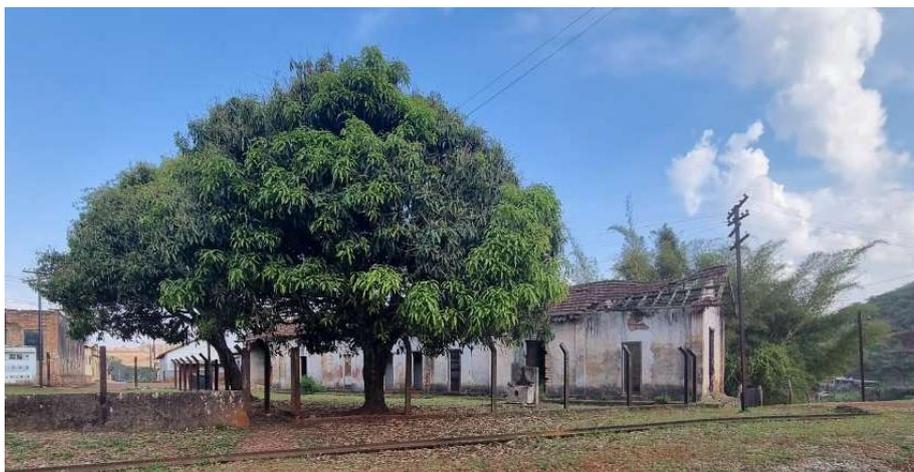
Figura 1: Vista parcial do dormitório

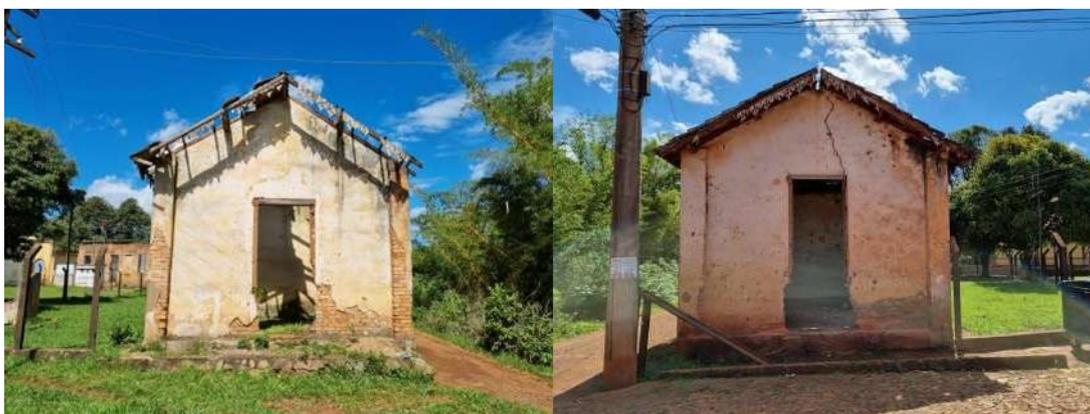
Um exemplo desse contexto habitacional é o distrito de Miguel Burnier, onde o edifício do Dormitório (Figura 3), foi provavelmente construído na mesma época em que a Estação Ferroviária, inaugurada em 17 de junho de 1884, marcando um período de desenvolvimento para a região. Parte de um complexo que inclui a estação, oficina de locomotivas, plataforma e caixa d'água, o Dormitório servia como residência para motoristas, mecânicos e carreiros (PMOP, 2010a). Embora não existam registros da data exata de sua construção, a Prefeitura Municipal de Ouro Preto registrou obras de ampliações para atender ao aumento do número de trabalhadores na região, sendo essas intervenções realizadas na década de 1940 e no final da década de 1950 (PMOP, 2010a).

Figura 3: Vista lateral esquerda do imóvel (à esquerda) e vista lateral direita do imóvel (à direita).

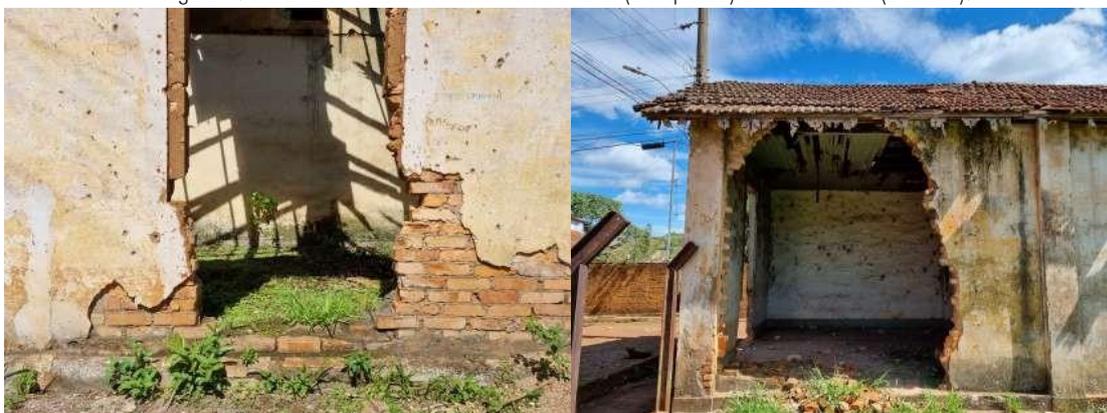
O Dormitório possui planta retangular e foi edificado em alvenaria de tijolo cerâmico maciço (Figura 4), com base de alvenaria de pedra, contendo oito ambientes, dos quais dois são banheiros e um deles é uma cozinha, possivelmente utilizada para as refeições dos antigos trabalhadores que ali habitavam. O revestimento das alvenarias é feito em argamassa de cal e areia, com acabamento das superfícies internas e externas em tonalidade bege. A cobertura do imóvel é de duas águas, confeccionada em telha cerâmica francesa, com arremate da cumeeira em telha cerâmica colonial, tipo capa e canal, e lambrequins de madeira nas extremidades para o acabamento. A cobertura não possui calhas para o escoamento de água.

Figura 4: Detalhe do sistema construtivo do imóvel (à esquerda) e da cobertura (à direita).

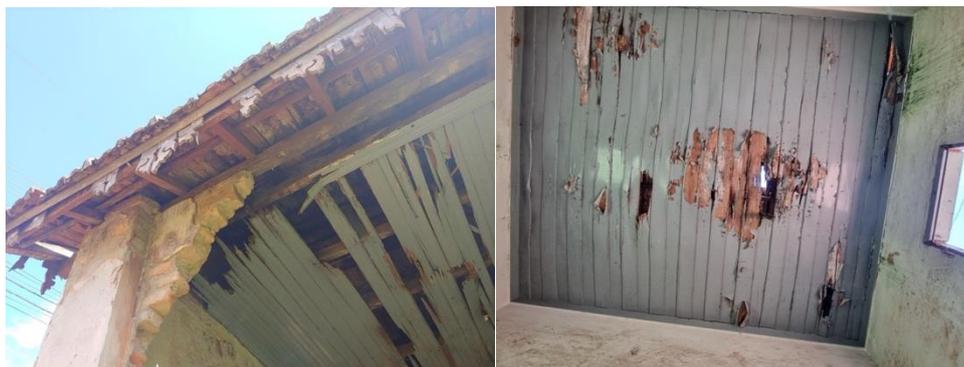
Quanto aos forros da edificação (Figura 5) foram identificadas duas tipologias de construção, sendo lambri e saia camisa, ambos com acabamento em uma tonalizada de tinta esmalte sintético acetinado acinzentado. A partir das visitas de campo foi constatado que alguns ambientes não possuem mais os forros, mas a partir de vestígios de peças de madeira e demarcações nas alvenarias foi possível constatar a existência dos forros em outros períodos. Quanto ao piso do imóvel (Figura 6) alguns cômodos possuem piso de cimento queimado, outros vestígios de tacos de madeira, os banheiros de lajota cerâmica, e alguns espaços não apresentam os acabamentos, impossibilitando o reconhecimento dos revestimentos anteriores. Ainda assim, foi possível identificar três tipos de revestimentos ainda existentes no imóvel, sendo estes: o piso de cimento queimado, a lajota cerâmica e tacos de madeira.

Figura 5: Detalhe do sistema construtivo dos forros (à esquerda) de Lambri e (à direita) de saia camisa.

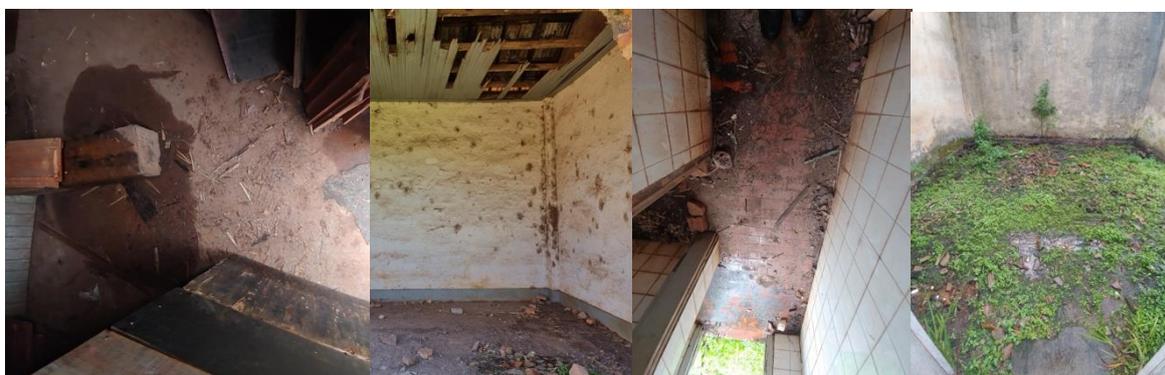
Figura 6: Sistema construtivo dos pisos: cimento queimado, tacos de madeira, lajota cerâmica e piso sem acabamento.

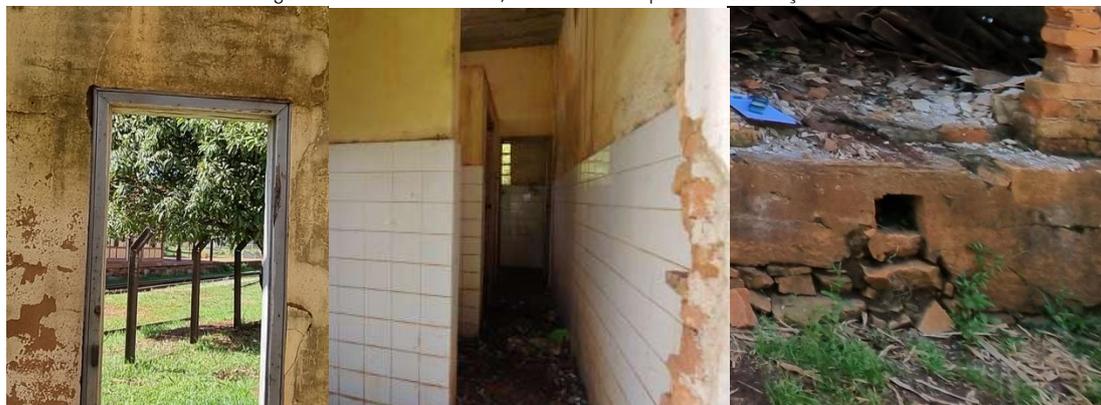
O imóvel possui diversos vãos (Figura 7) os quais eram esquadrias de madeira. No Dormitório ainda estão presentes vestígios das antigas esquadrias, como marcos e alisares de madeira. Nos banheiros, as janelas são do tipo basculantes e não possuem mais todos os vidros. Os banheiros apresentam algumas repartições, configuração típica de instalações de uso coletivo. Os revestimentos das instalações sanitárias são constituídos de azulejos na cor branca e nos espaços ainda estão dispostos os vasos sanitários. Nas fachadas externas é visível a perda de elementos da edificação e, na base inferior da fachada posterior, existem pequenas aberturas, as quais funcionam como respiros.

Figura 7: Detalhe dos vãos, banheiros e respiros da edificação.

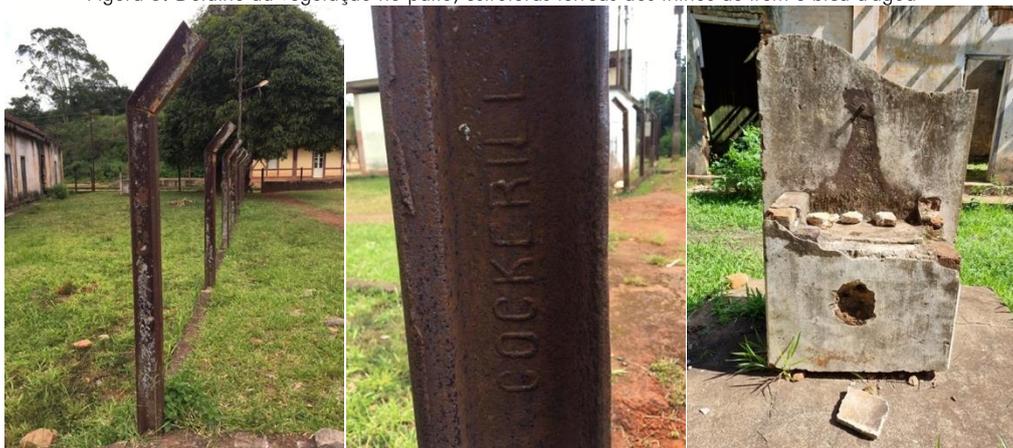
Figura 8: Detalhe da vegetação no pátio, estruturas férreas dos trilhos de trem e bica d'água

O imóvel apresenta um pátio externo gramado (Figura 8), enriquecido pela presença de duas árvores de grande porte, que fazem parte da paisagem original do local e preservam suas características naturais. Nesse espaço, encontra-se também uma bica d'água desativada, que outrora pode ter sido utilizada para fins de irrigação ou consumo, configurando-se como um elemento de valor histórico e funcional. No mesmo ambiente, foram adicionadas ao piso algumas estruturas férreas, peças notáveis que serviram para construir trilhos em estações ferroviárias, possivelmente na própria estação de Miguel Burnier. Dispostas em linha e fixadas no chão, essas peças possivelmente foram utilizadas como suporte para algum tipo de cerca que delimitava o pátio.

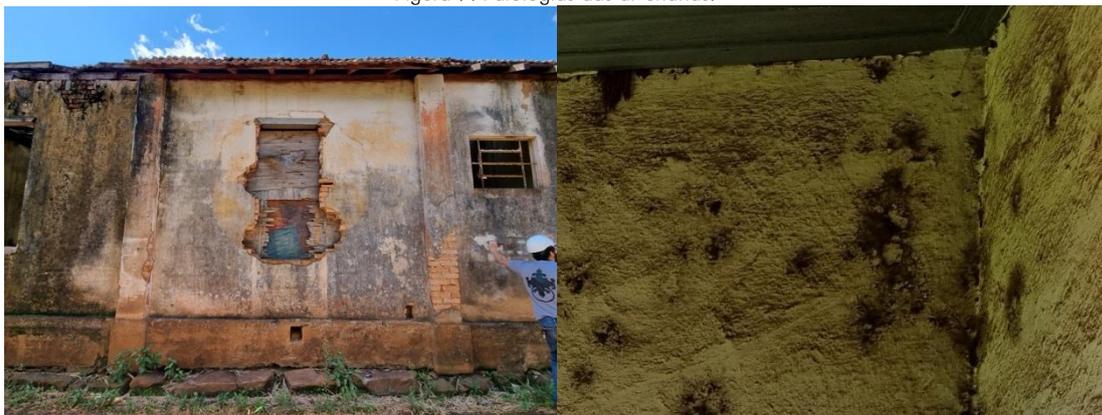
O estado precário do imóvel decorre principalmente da exposição prolongada às intempéries e da falta de um programa regular de preservação e manutenção, que contribui para agravar os processos de deterioração. A exposição contínua às intempéries pode resultar em patologias que, em casos graves, levam à ruína da estrutura. As alvenarias (Figura 9) exibem um avançado grau de deterioração, com a perda dos revestimentos expondo os elementos estruturais, desencadeando novos processos prejudiciais à estrutura. As paredes do imóvel estão significativamente sujas, recobertas por biofilmes e microfloras.

Figura 9: Patologias das alvenarias.

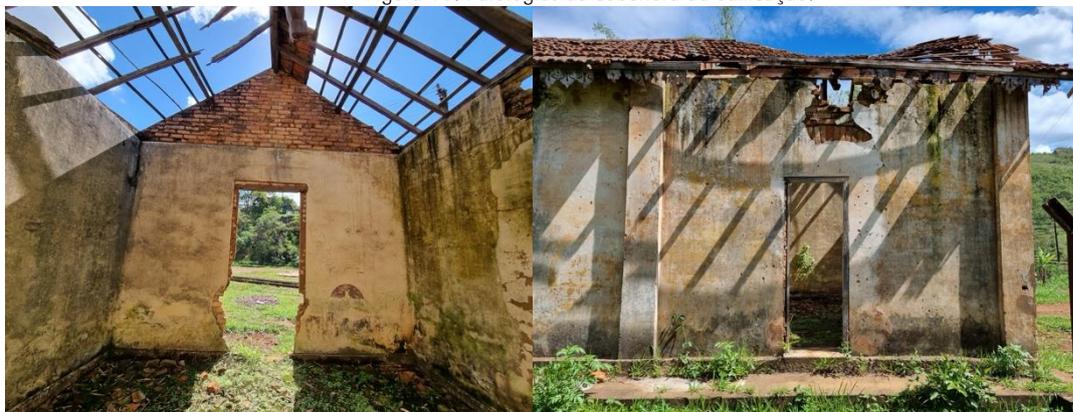
A cobertura do imóvel (Figura 10) apresenta graves problemas estruturais, como a perda de peças do engradamento, apodrecimento da madeira, ondulação das peças e formação de crosta negra, além da ausência de telhas em algumas áreas devido à falta de suporte estrutural. Esses danos, agravados pela ação das intempéries, comprometem a integridade da estrutura. As telhas cerâmicas francesas mostram sinais de degradação, com sujidades, biofilmes e crosta negra, indicando acúmulo de poluentes e a presença de microrganismos que aceleram o desgaste. A combinação desses fatores sugere a necessidade de uma intervenção urgente para evitar maiores comprometimentos à cobertura e ao imóvel como um todo.

Figura 10: Patologias da cobertura da edificação.

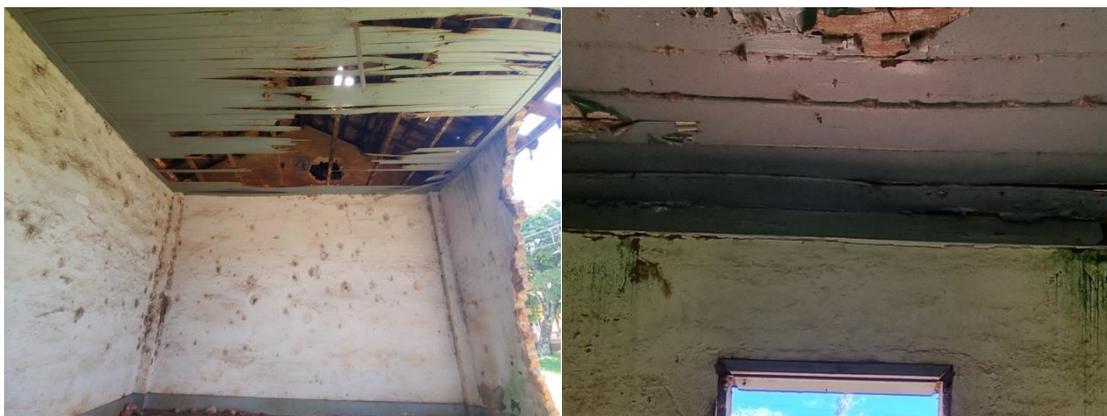
Os forros (Figura 11) também estão muito comprometidos, principalmente pela ausência de grande parte da cobertura em alguns ambientes, como observado acima. Nenhum dos cômodos possui todas as peças que compõem o forro em bom estado de conservação, apresentando diversas patologias, como perda total de suporte das peças, perda parcial de peças, perda da camada pictórica, ondulação das peças, infiltrações de águas pluviais, ataques de biofilmes e apodrecimento. Os lambrequins de madeira que arrematam a cobertura apresentam várias peças faltantes, as que ainda estão presentes apresentam trincas, perda da camada pictórica e apodrecimento.

Figura 11: Patologias dos forros da edificação.

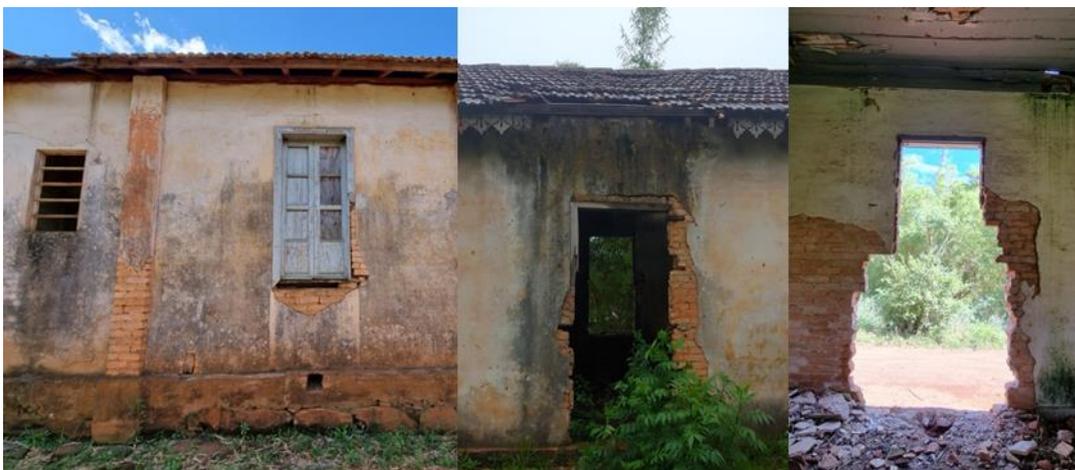
As esquadrias (Figura 12) estão em estado crítico, com muitas delas ausentes do imóvel e as que permanecem apresentando severa deterioração. Os principais problemas incluem perda de suporte, apodrecimento, ausência de fechaduras, perda da camada pictórica, oxidações e acúmulo de sujidades. De modo geral, quase todo o imóvel e seus componentes estão em avançado estado de deterioração, com a maioria da estrutura apresentando danos significativos, o que contribui para um contexto delicado de conservação.

Figura 12: Detalhe das esquadrias do dormitório.
