**PROPOSTA DE INTERVENÇÃO NO PATRIMÔNIO EDIFICADO
RESIDENCIAL MODERNO: COWORKING JBM.
CAMPINA GRANDE_ PARAÍBA**

*PROPOSAL FOR INTERVENTION IN MODERN RESIDENTIAL BUILDING HERITAGE:
COWORKING JBM.CAMPINA GRANDE_ PARAÍBA*

TEXTO EXPLICATIVO SOBRE O PROJETO

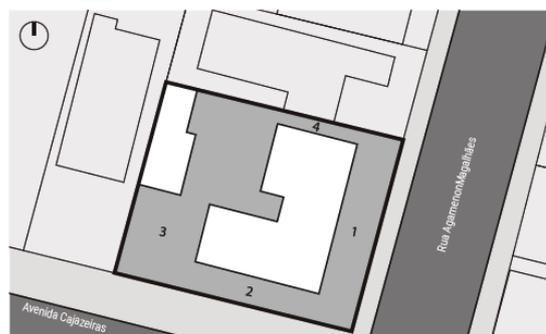
Recuos da Edificação
 Fonte: Seplan, 2016. Adaptado pela Equipe, 2021.

1. 5 metros 2. 5 metros 3. 8 metros 4. 2 metros

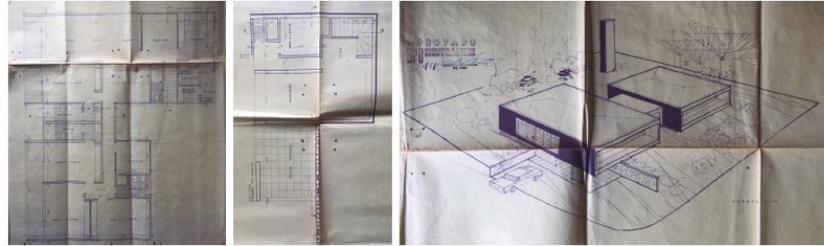
Projeto Original - Casa José Barbosa Maia
Fonte: Arquivo Municipal de Campina Grande (APMCG).
Allyson Barbosa, Alana Souza e Suzane Souza, 2017.

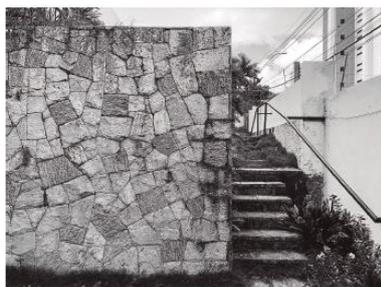
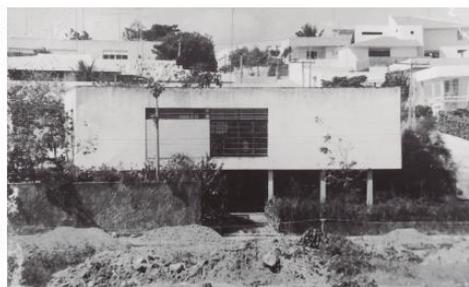
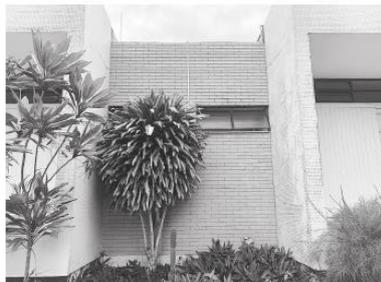
A estrutura é composta por vigas e pilares de concreto armado. No pavimento inferior, nota-se o muro de arrimo em pedras e o pilotis que forma o terraço.

A cobertura da casa foi projetada por Tertuliano com telhado em telha cerâmica de 4 águas (cada bloco), com interligação entre os blocos principais possuindo 2 águas.

No entanto, fotos atuais em satélite mostram que os dois blocos principais possuem apenas 2 quedas d'água cada. Tal estrutura é escondida por uma platibanda em alvenaria.

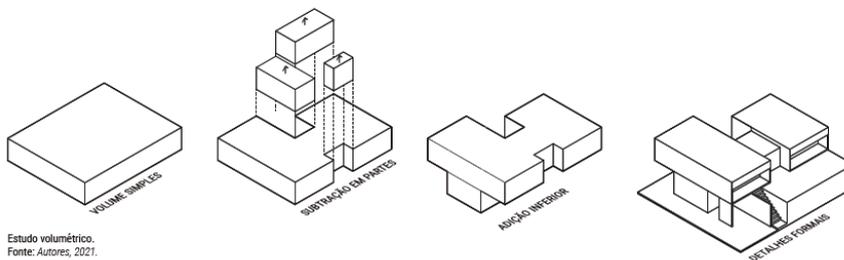
Estudo volumétrico.
Fonte: Autores, 2021.

A concepção da forma se dá pela junção de dois prismas retangulares dominantes, núcleo íntimo e social, interligados por um volume intermediário de menor proporção que se compõe a volumetria da obra.

As caixas volumétricas apoiam-se sobre um terraço social vazado, sendo sustentado por muros de arrimos, que concedem acesso a uma garagem no nível inferior do desnível do terreno.

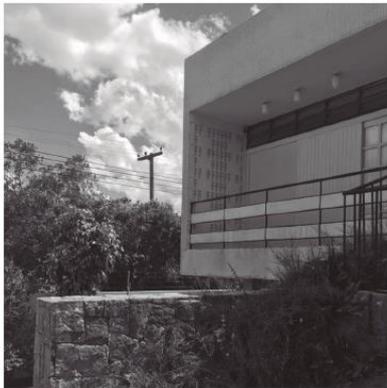
Além disso, observou-se manchas e sujeiras no telhado, por não ter sido observada a existência de rufo.

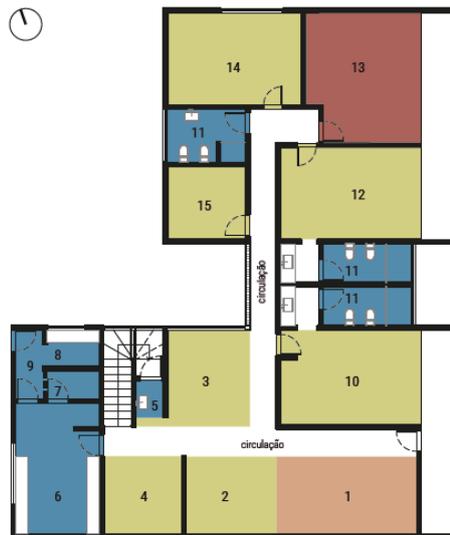
Zoneamento da Edificação - Térreo
Fonte: Elaborado pela Equipe, 2021.

1. Recepção
2. Estações coletivas
3. Estações coletivas
4. Estações coletivas
5. Lavabo
6. Copa
7. Depósito
8. Depósito
9. Serviço
10. Estações coletivas
11. Banheiro
12. Estações coletivas
13. Sala de Descompressão
14. Sala de reunião
15. Sala de reunião
16. Sala de Descompressão
17. Administração
18. Terraço

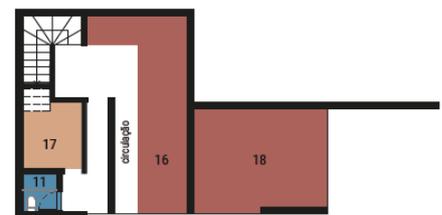
Zoneamento da Edificação - Subsolo
Fonte: Elaborado pela Equipe, 2021.

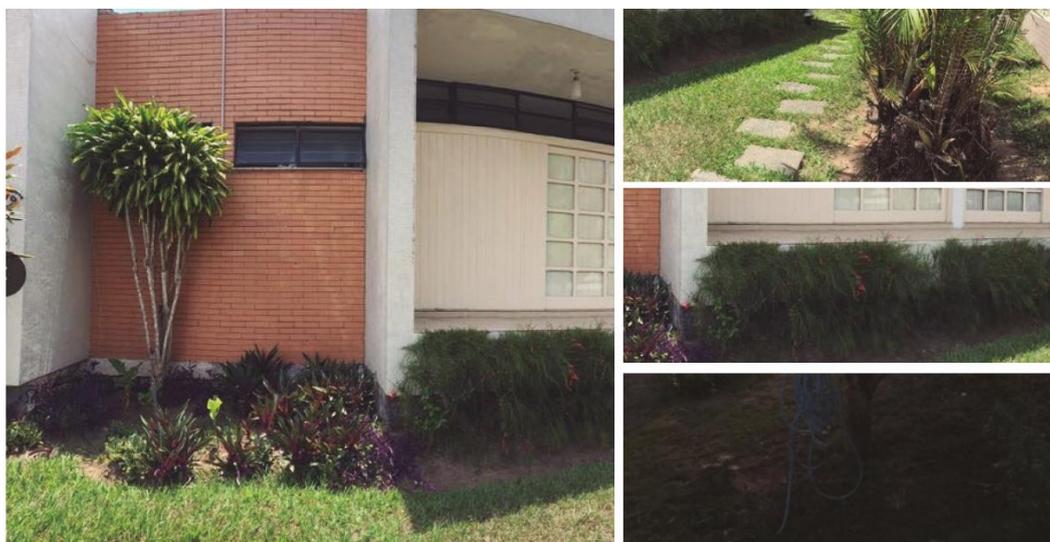
R3 CASA JOSÉ BARBOSA MAIA	FICHA DE IDENTIFICAÇÃO DE DANOS		
	Linguagem: Arquitetura Residencial	Projeto: Tertuliano Dionísio	Ano de inauguração: 1964
MAPA DE DANOS	DANO: Presença de vegetação	LOCALIZAÇÃO: Externa	DIMENSÃO: Vegetação

COMPONENTE	Piso.	MANIFESTAÇÃO	Jardins externos.	FID
DANO	Interferência no objeto arquitetônico.	CAUSA	Excesso de umidade e falta de manutenção.	
SINTOMA	Fissuras, manchas e danificação da rede hidráulica.	FENÔMENO	Biológico.	
EXTENSÃO	Total.	CONDUTA	Refirada da vegetação parasitária.

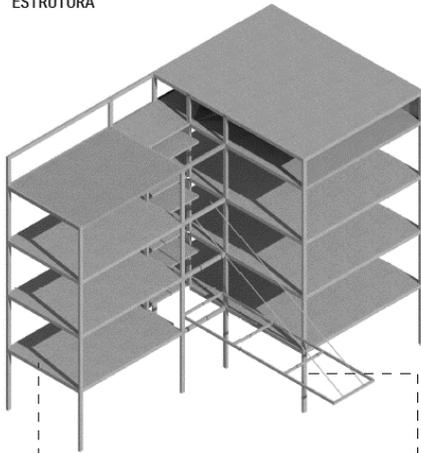
ESTRUTURA

----- estrutura metálica (reversibilidade)

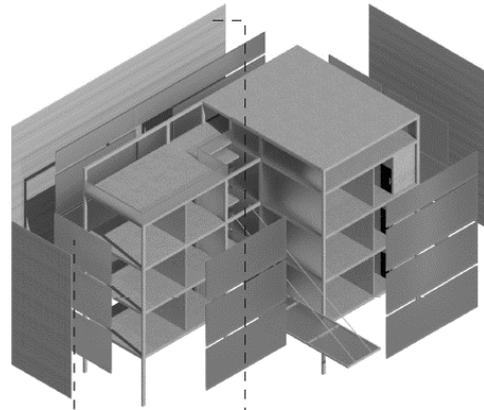
PELES

----- Passarela atrirantada em aço

----- Primeira pele em vidro

----- Segunda pele em brises metálicos (fachadas oeste, norte e sul)
