# **O CORETO DA PRAÇA CESÁRIO ALVIM EM OURO PRETO, MINAS GERAIS: UM RETRATO DO ABANDONO NO PATRIMÔNIO MUNDIAL BRASILEIRO**

**THE BANDSTAND OF PRAÇA CESÁRIO ALVIM IN OURO PRETO, MINAS GERAIS:  
A PORTRAIT OF NEGLECT IN BRAZILIAN WORLD HERITAGE**

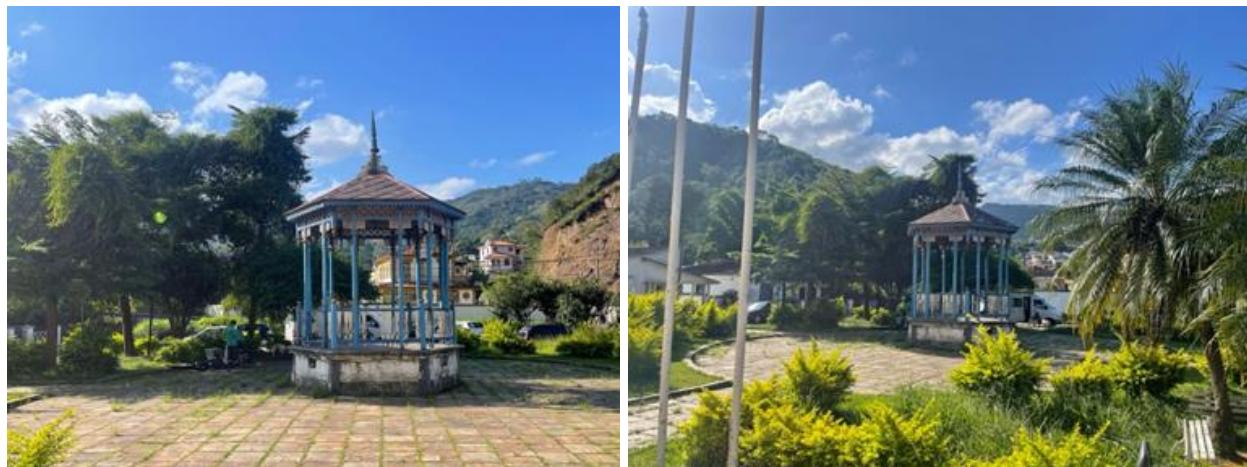
Figura 1: Vistas do Coreto da Praça Cesário Alvim em Ouro Preto.

Neste contexto de preservação do patrimônio cultural o Coreto da Praça Cesário Alvim (Figura 1), localizado no distrito sede de Ouro Preto, Minas Gerais (MG), torna-se objeto de estudo desta pesquisa. Os coretos são equipamentos urbanos com predomínio da função decorativa, socialmente significativos, frequentemente associados a apresentações públicas de bandas militares, filarmônicas, serestas e celebrações religiosas (Buttros, 2017). Contudo, essas tradicionais estruturas arquitetônicas que adornam praças e parques em diversas cidades e regiões do mundo, têm sido testemunhas silenciosas do passar do tempo, resultado disso é que muitos desses equipamentos urbanos têm sido deixados à própria sorte, sucumbindo ao abandono e ao descaso.

da Praça Cesário Alvim, em Ouro Preto (Figura 1), perdeu essas funções, resultando em abandono, deterioração e usos alternativos.

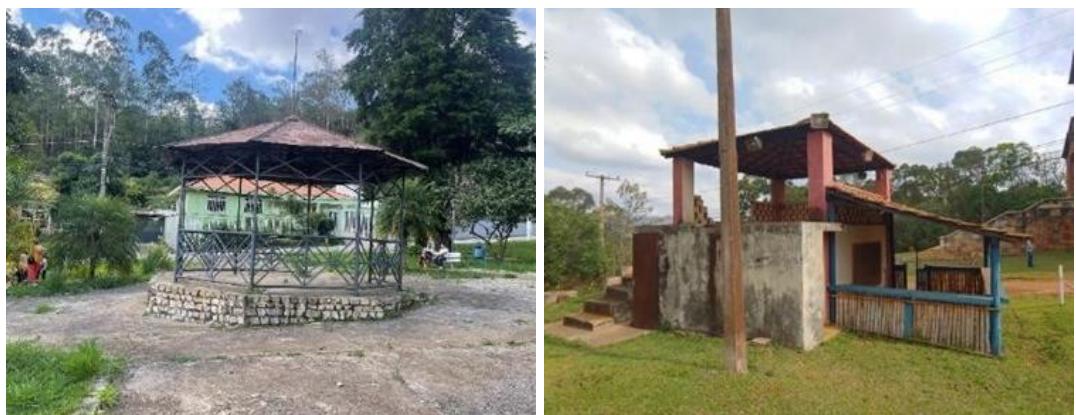
Figura 2: Coreto da Vila dos Engenheiros (à esquerda) e Coreto de Miguel Burnier (à direita).

Os coretos, como evidenciados nas imagens, (Figura 1, 2 e 3) são geralmente construídos com alvenaria, madeira ou ferro, possuindo ornamentação em alguns casos e cobertura na sua parte mais elevada. Apesar de frequentemente subestimadas, essas estruturas são fundamentais para a identidade das comunidades e possuem potencial como atrativos culturais. No entanto, em visitas de campo, observou-se que o Coreto

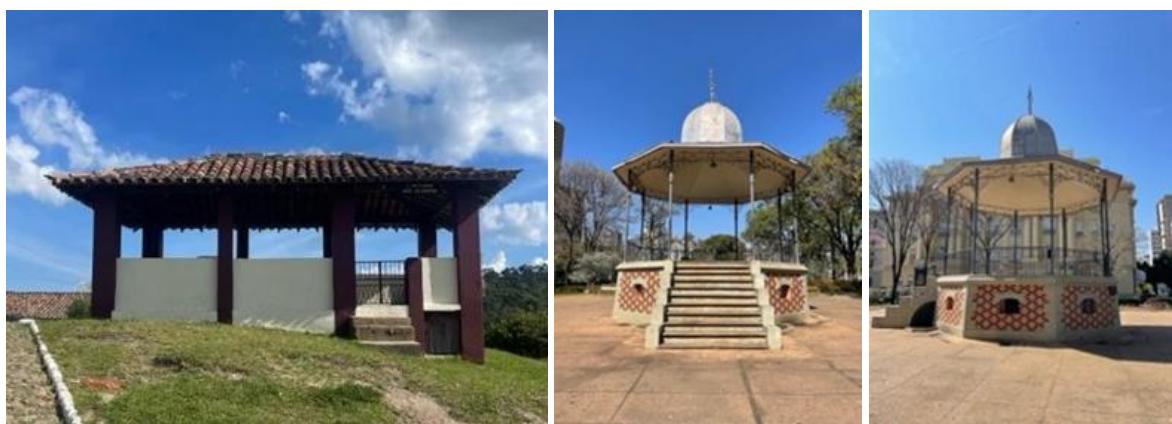
Figura 3: Coreto de Ibitipoca (à esquerda) e Coreto da Praça da Liberdade (à direita).

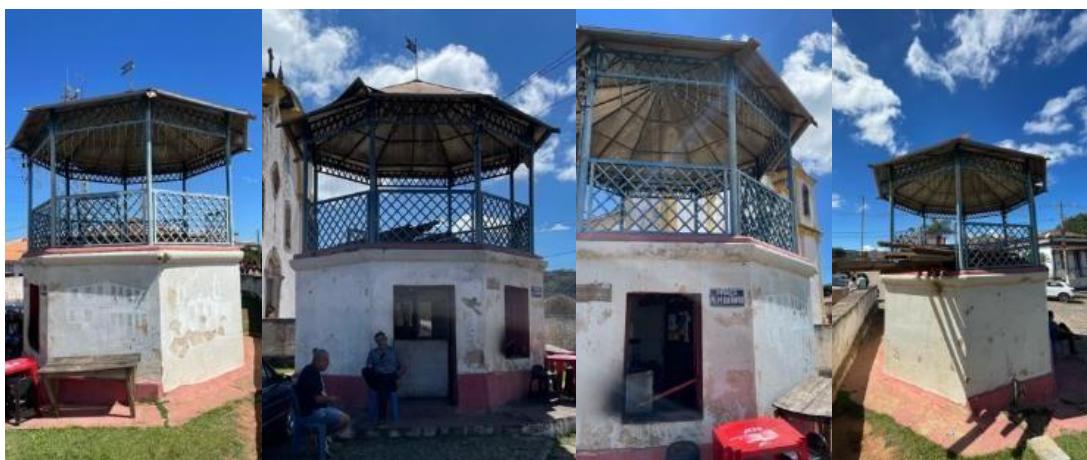
Figura 5: Coreto da Praça da Matriz de Cachoeira do Campo.

É notável como o Coreto da Igreja Matriz de Cachoeira do Campo teve seu uso reconfigurado, passando a ser utilizado para fins comerciais com a instalação de um bar. Esse processo reflete a adaptabilidade das estruturas culturais às demandas e necessidades contemporâneas da comunidade, assegurando que continuem a desempenhar um papel significativo na vida urbana. Os exemplos do Coreto de Goiânia e de Cachoeira do Campo demonstram como as praças e seus elementos arquitetônicos, como os coretos, desempenham uma contribuição importante na vida pública, servindo como cenários para diversas atividades que unem a população, além de enriquecer o valor cultural e histórico desses espaços. Em seguida apresenta-se o Coreto analisado nessa pesquisa.

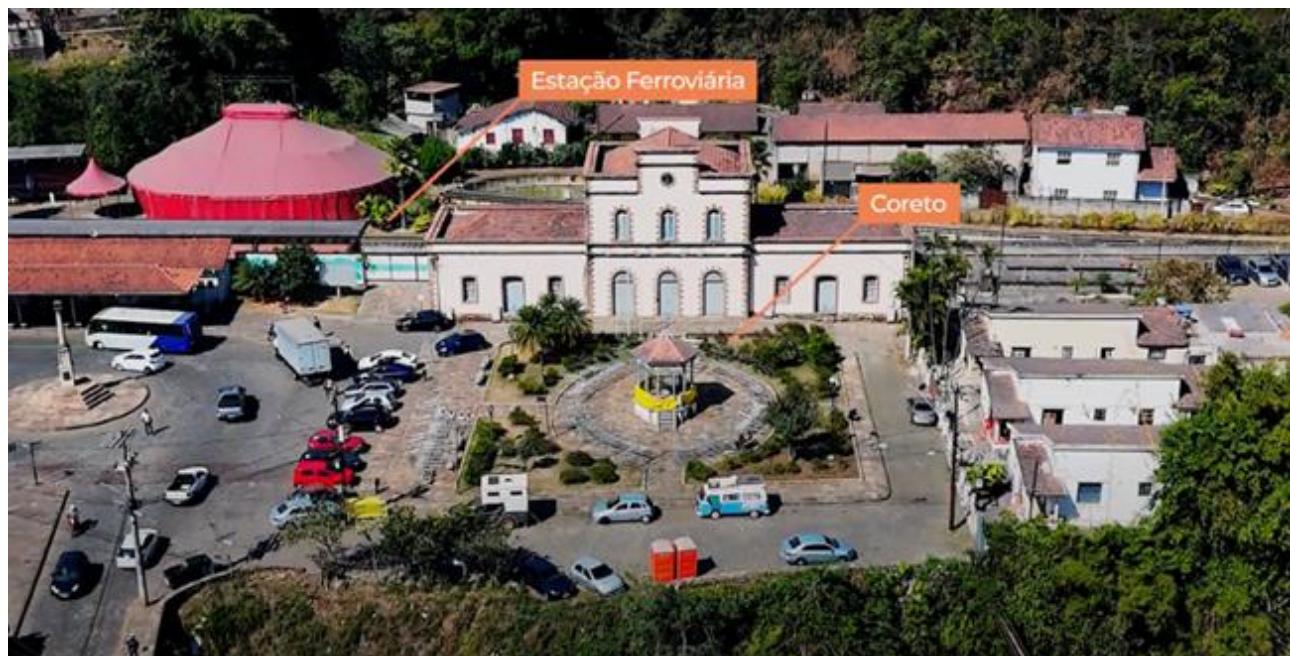
Figura 6: Vista aérea do Coreto e da Praça Cesário Alvim em Ouro Preto.

O Coreto que é objeto de estudo desta pesquisa, está localizado na Praça Cesário Alvim (Figura 6). A praça que abriga o equipamento urbano é popularmente conhecida como "Praça da Estação". A referida praça está inserida em frente a estação ferroviária de Ouro Preto no Bairro da Barra. Seu nome homenageia Cesário Alvim, um advogado, economista e político nascido em 1839 no Vale do Piranga, que também foi governador do estado de Minas Gerais após a Proclamação da República (Gonçalves, 2002). A mencionada praça também está situada próximo ao centro de Artes e Convenções da Universidade Federal de Ouro Preto (UFOP), e no centro dela se encontra edificado o Coreto estudado nessa pesquisa.

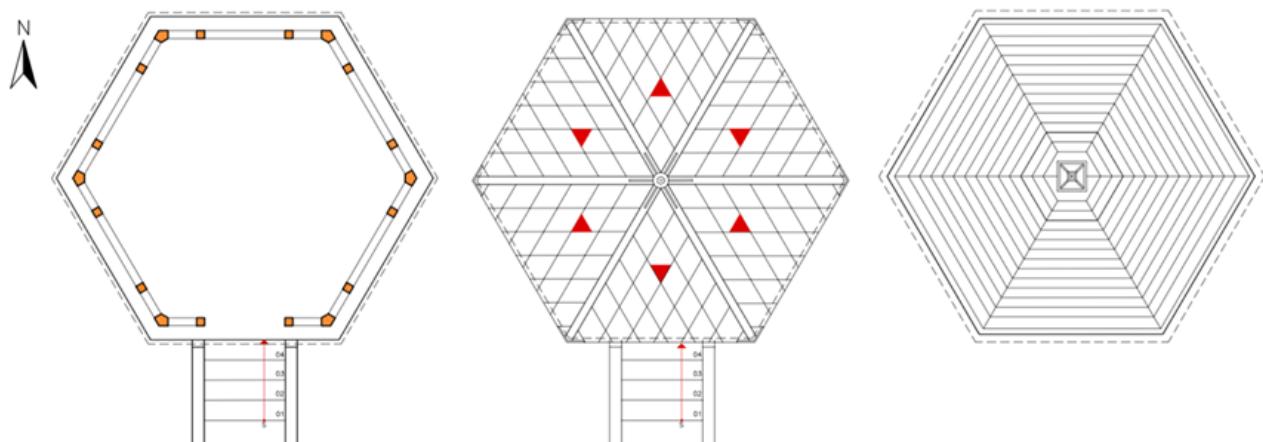
Figura 7: Planta do Coreto (à esquerda), planta de cobertura (no centro) e planta de forro (à direita).

O Coreto da Praça Cesário Alvim apresenta características do estilo eclético e possui planta hexagonal. As plantas de forro e cobertura seguem o mesmo estilo (Figura 7). A cobertura, feita de chapas metálicas marrom, possui lambrequins triangulares azuis no beiral e um pináculo de madeira branco e azul no topo. Elementos decorativos metálicos, antes presentes nas extremidades da cobertura, contam atualmente com apenas dois remanescentes. O forro é plano, de lambri branco, com uma luminária colonial central.

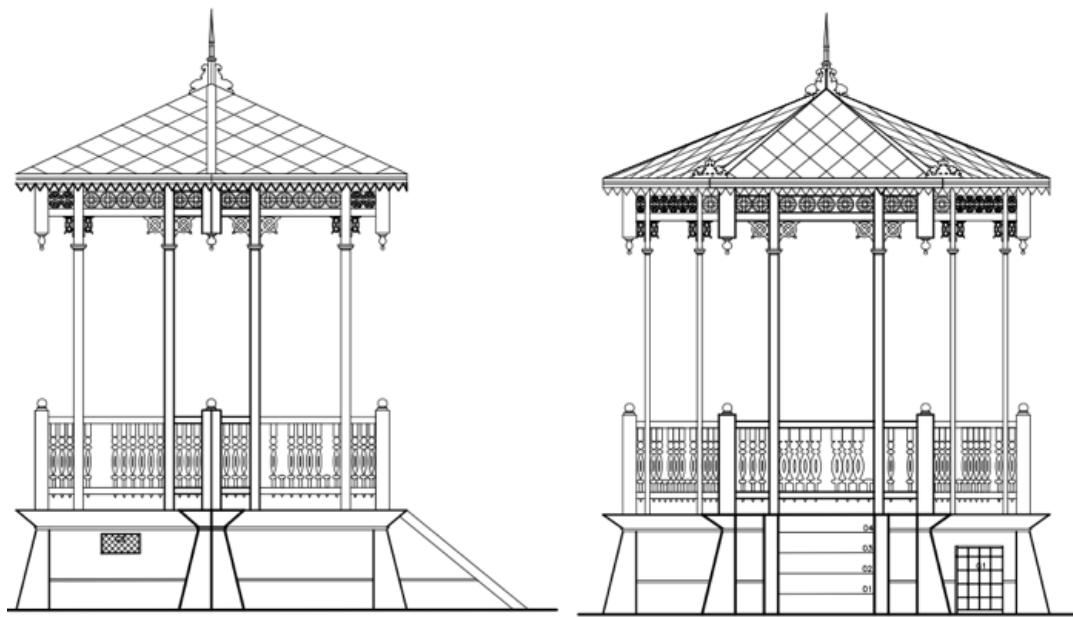
Figura 8: Fachada Lateral Esquerda (à esquerda), Fachada Frontal (à direita).

Com mais de seis metros de altura, o equipamento urbano possui base de alvenaria de pedra argamassada e piso de concreto, elevado a mais de um metro do nível do solo, com um porão abaixo. As alvenarias, revestidas e pintadas de cinza apresentam marcas visíveis, especialmente nos vértices. A fachada lateral esquerda possui uma esquadria de vergalhão, possivelmente resultado de uma intervenção que desconfigurou o estilo original. Outras duas esquadrias de ferro fundido, pintadas de azul, estão nas laterais. O acesso ao coreto se dá por uma escada de quatro degraus, sem corrimão, com vestígios de dobradiças nos pilares indicando uma possível esquadria anterior. Essas especificações podem ser visualizadas nas imagens abaixo (Figura 8 e 9).

As faces frontal e posterior têm uma largura de 4,74 metros, enquanto as laterais direita e esquerda são ligeiramente maiores, com 5,45 metros cada. O imóvel conta com seis pilaretes de madeira azuis nas extremidades, além de um guarda-corpo com balaústres brancos, embora algumas peças estejam ausentes. Doze pilares de madeira, com acabamento azul e ornamentos superiores em forma de capitéis marrons, sustentam a estrutura. As decorações incluem arabescos geométricos brancos, pinhas invertidas e ornamentos esféricos.

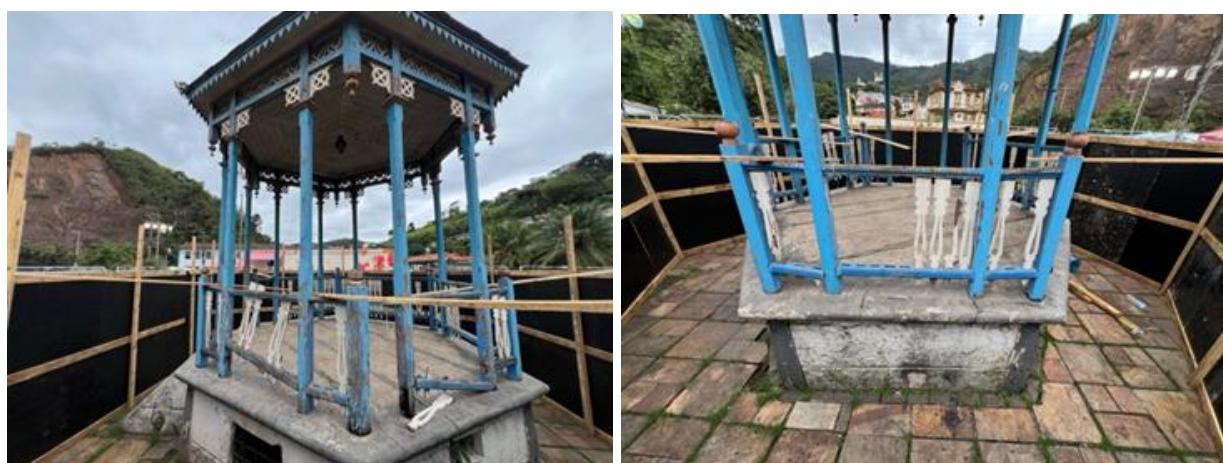
Figura 10: Tapumes impedindo o acesso ao coreto.

Na última visita realizada em janeiro de 2025, foi visto que o Coreto apresentava condições precárias de conservação devido à falta de uso e de manutenções regulares (Figura 10). Atualmente, o coreto encontra-se envolvido por uma estrutura de tapume, que impede o acesso ao centro do equipamento urbano. Após diversas visitas ao local e meses de observação, constatou-se que essa estrutura foi empregada apenas como uma medida paliativa para evitar o desmanche total do coreto, não havendo qualquer indicativo de obras de restauração.

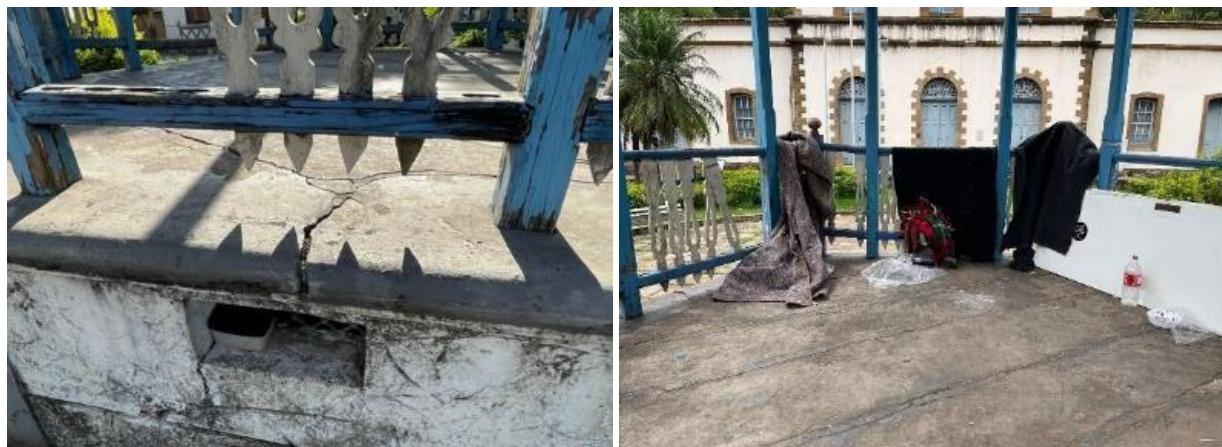
Figura 11: Ausência de balaústres (à esquerda) e pertences de pessoas em situação de rua (à direita).

Em visitas anteriores (Figura 11), constatou-se o comprometimento progressivo do coreto, com a ausência de várias peças de madeira e danos nas restantes, como perda de suporte, deslocamentos, desgaste da

pintura e ressecamento. Os pilares e pilaretes estão abaulados e deteriorados pela ação antrópica, umidade e intempéries, com os nabos em avançado estado de apodrecimento.

Durante visitas de campo, identificou-se que o coreto da Praça Cesário Alvim é utilizado como abrigo por pessoas em situação de rua, com redes de descanso e pertences espalhados pelo espaço. Essa subutilização resultou em danos estruturais, como peças rompidas devido ao excesso de peso. O porão do imóvel está cheio de entulho, dificultando ações de conservação preventiva devido à inoperância da esquadria de acesso. Pequenas vegetações também foram mapeadas ao longo da sua base. A cobertura apresenta manchas escuras, sinais de umidade, deterioração no suporte do material, possíveis danos ao engradamento e ao forro, que contém teias de aranha e pátinas biológicas. O pináculo sofre com descoloração e perda da camada pictórica, e os ornamentos acumulam sujidades.

Diante disso, esta pesquisa aponta a necessidade de execução de um dossiê de conservação e restauro para o coreto, com o objetivo de promover sua preservação. Nesse contexto, destaca-se o trabalho de Souza Junior (2022), que já desenvolveu um dossiê de restauro voltado especificamente para o referido coreto. O estudo contemplou uma análise histórica e arquitetônica, além do exame dos materiais e das técnicas construtivas empregadas na edificação, a identificação das patologias existentes e a proposição de todas as etapas necessárias para uma restauração adequada.
