## **SPA URBANO SHALOM:**

**PROPOSTA DE INTERVENÇÃO NA RESIDÊNCIA WALTER CORREIA DE BRITTO**

**SHALOM URBAN SPA:** INTERVENTION PROJECT AT THE WALTER CORREIA DE BRITTO RESIDENCE

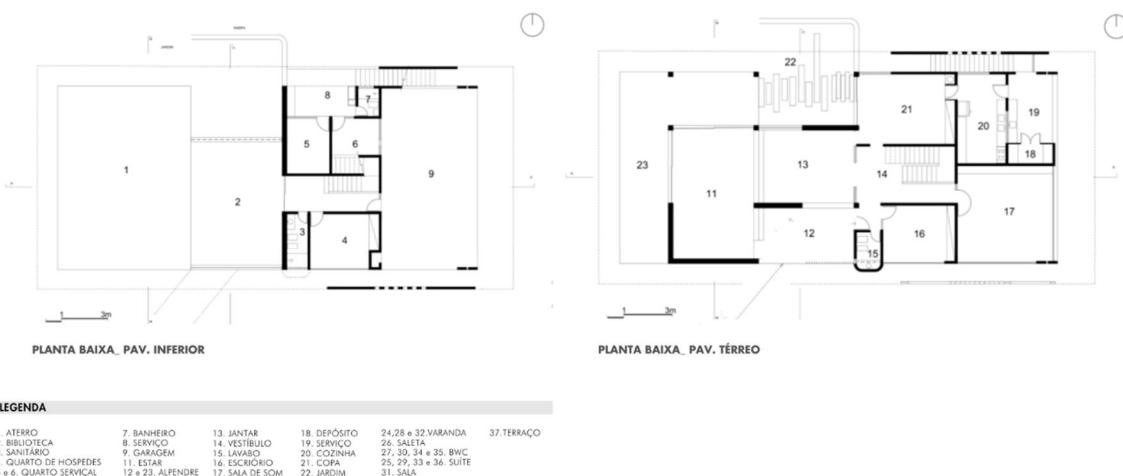
Figura: Desenhos técnicos dos pavimentos inferior e térreo

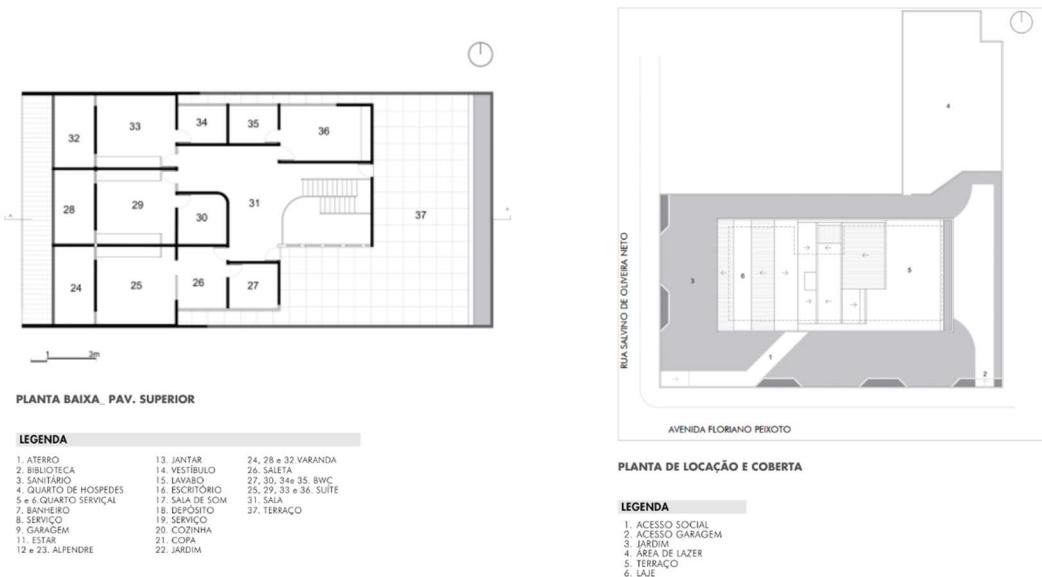
Figura: Desenhos técnicos do pavimento superior e planta de locação e coberta

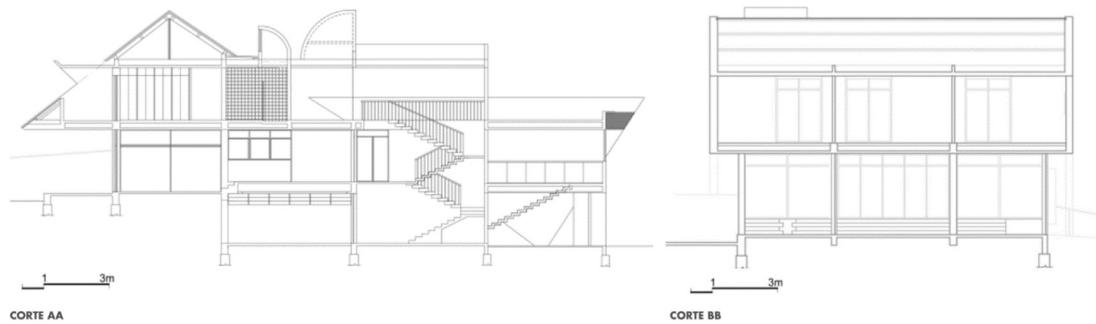
Figura: Desenhos técnicos dos cortes AA e BB

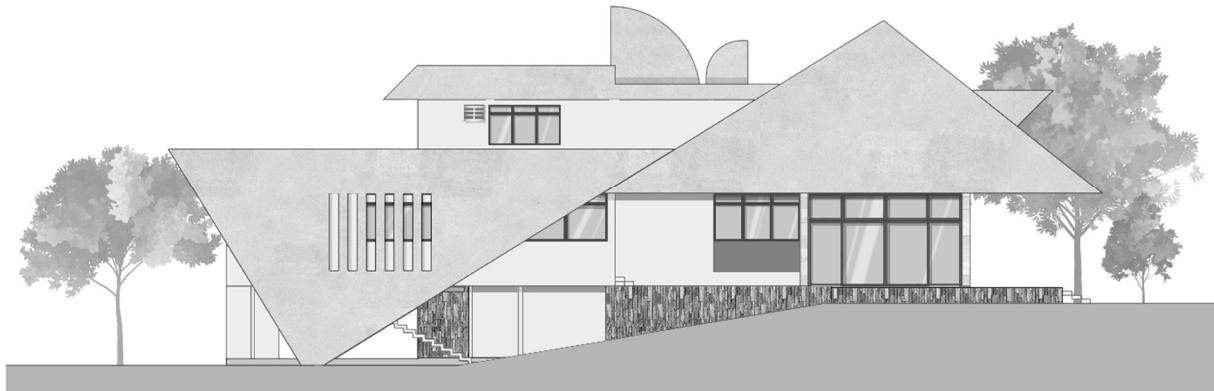
Figura: Desenho técnico da fachada Sul

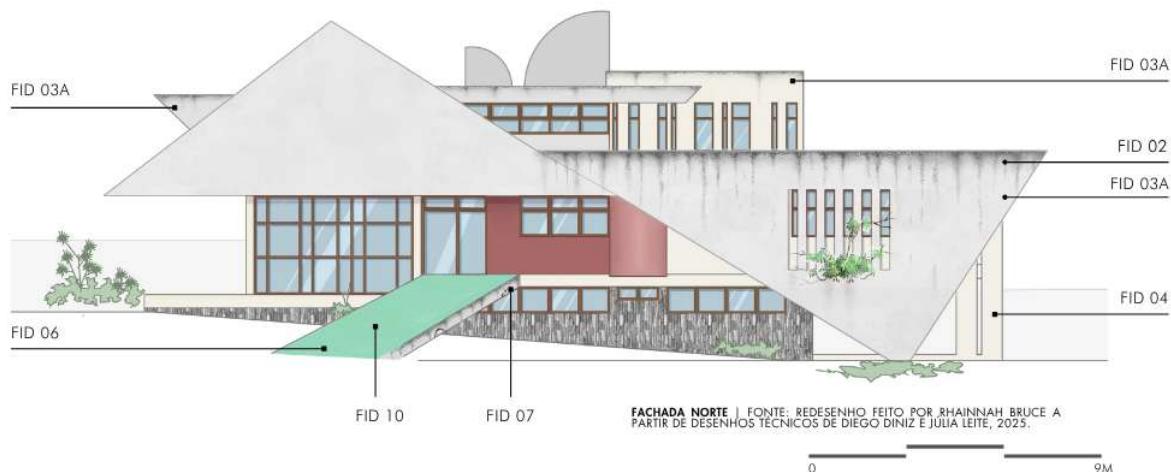
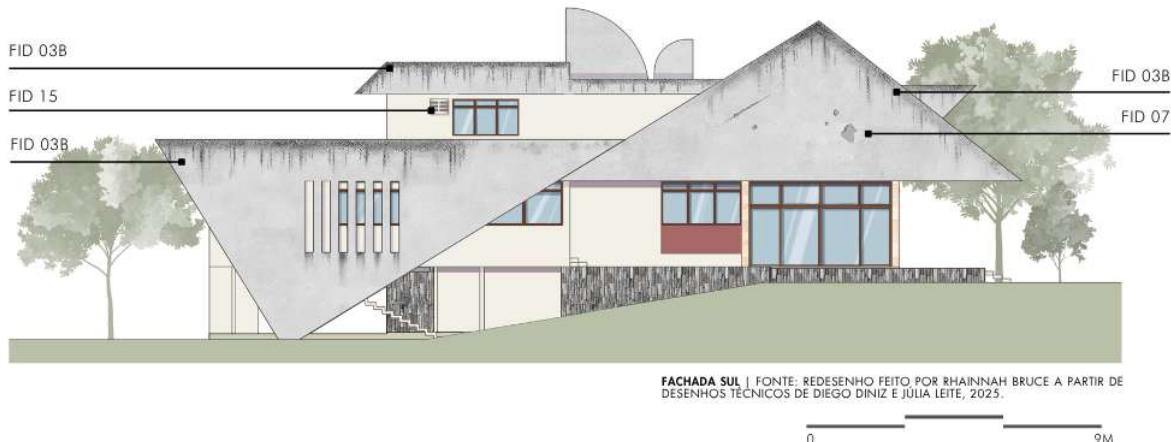
Figura: Ficha de danos das fachadas Norte e Sul

FID 02: UMIDADE DESCENDENTE

FID 06: USO INAPROPRIADO DOS AMBIENTES

FID 03A: CROSTA NEGRA

FID 07: INÍCIO DE DESPLACAMENTO DO PISO

FID 03B: CROSTA NEGRA

FID 10: INTERFERÊNCIA DE ELEMENTOS NÃO PERTENCENTES A CONSTRUÇÃO ORIGINAL

FID 04: COLONIZAÇÃO BIOLÓGICO OU PÁTINA BIOLÓGICA

FID 015: INTERFERÊNCIA DE ELEMENTOS NÃO PERTENCENTES À CONSTRUÇÃO ORIGINAL

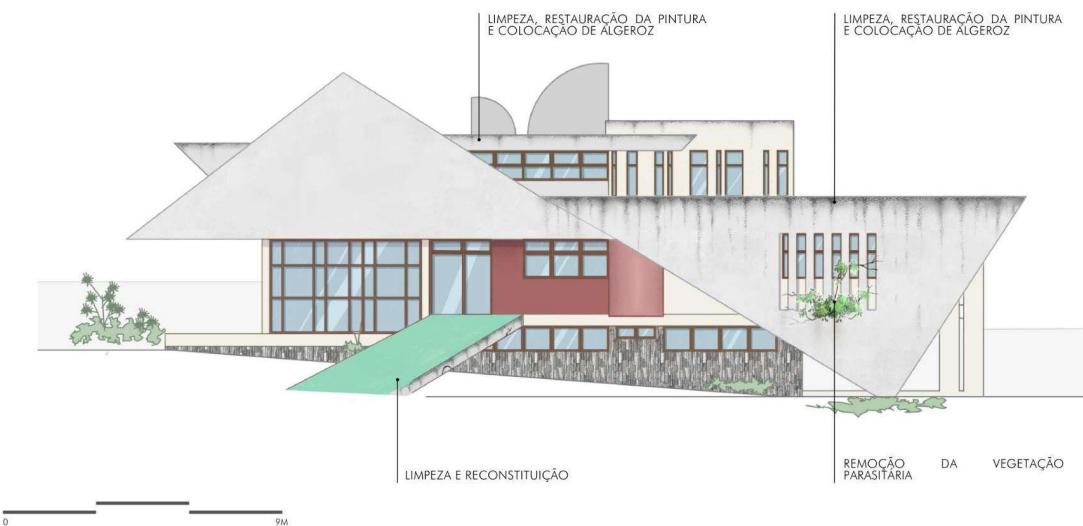
Figura: Conduta de intervenção da fachada Norte

A partir da anamnese, da consolidação de informações obtidas por meio de vistoria, anamnese histórica e diagnóstico da situação e de suas respectivas causas na residência, foram elaborados os mapas por fachadas apresentados a seguir, contendo as condutas de intervenção propostas para as possíveis soluções.

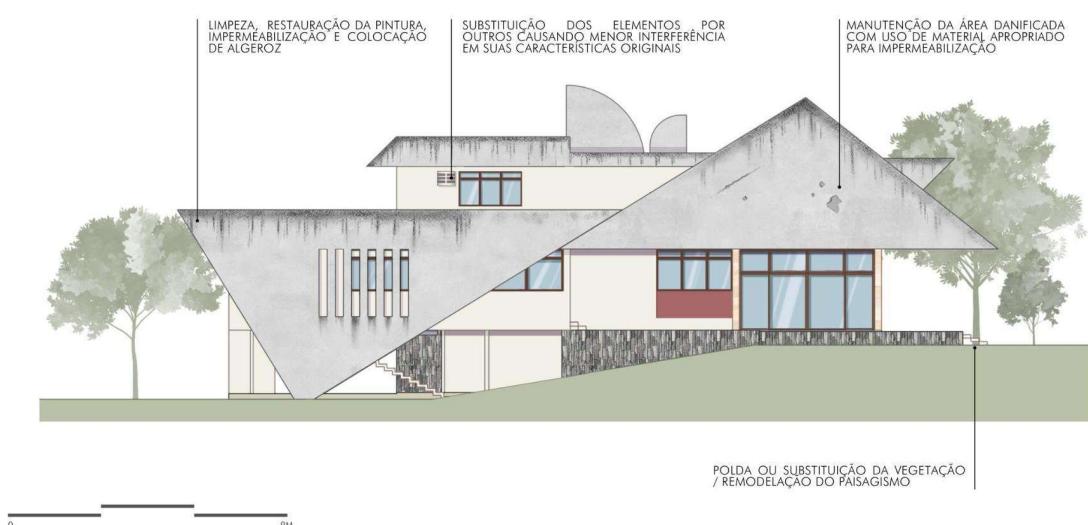
Figura: Conduta de intervenções da fachada Sul

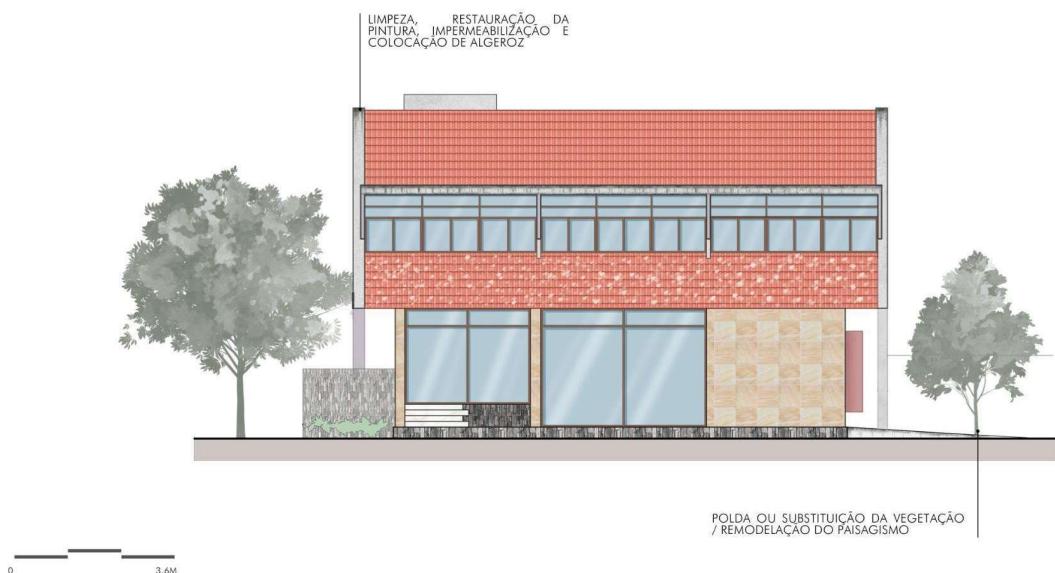
Figura: Conduta de intervenções da fachada Leste

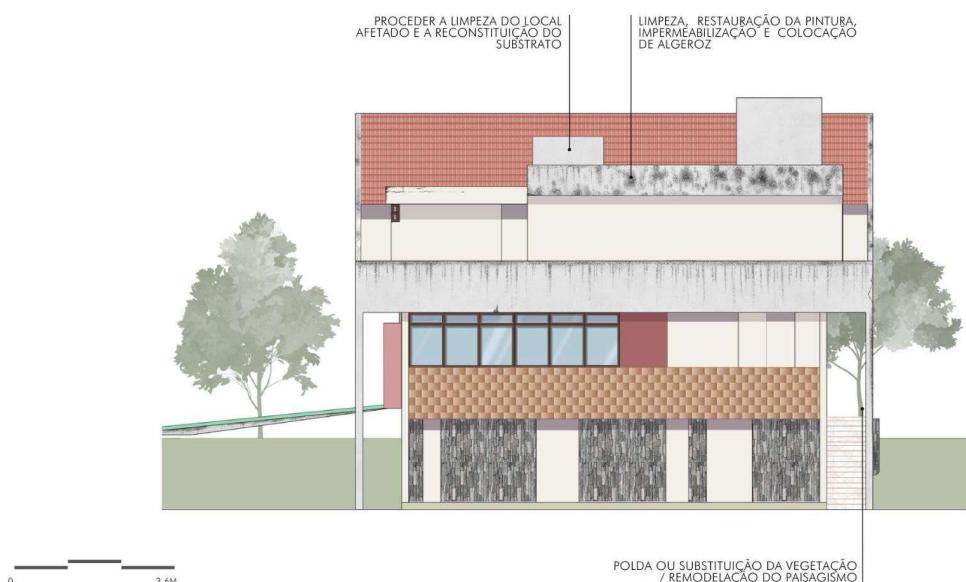
Figura: Conduta de intervenções da fachada Oeste
