## **A LEVEZA DO CONCRETO:** A ARQUITETURA DA IGREJA DE SÃO BONIFÁCIO EM SÃO PAULO. HANS BROOS.1964-1966

**THE LIGHTNESS OF CONCRETE:**  
*THE ARCHITECTURE OF THE CHURCH OF SÃO BONIFÁCIO IN SÃO PAULO. HANS BROOS.1964-1966*

## FICHA TÉCNICA DA OBRA

TÍTULO: IGREJA DE SÃO BONIFÁCIO

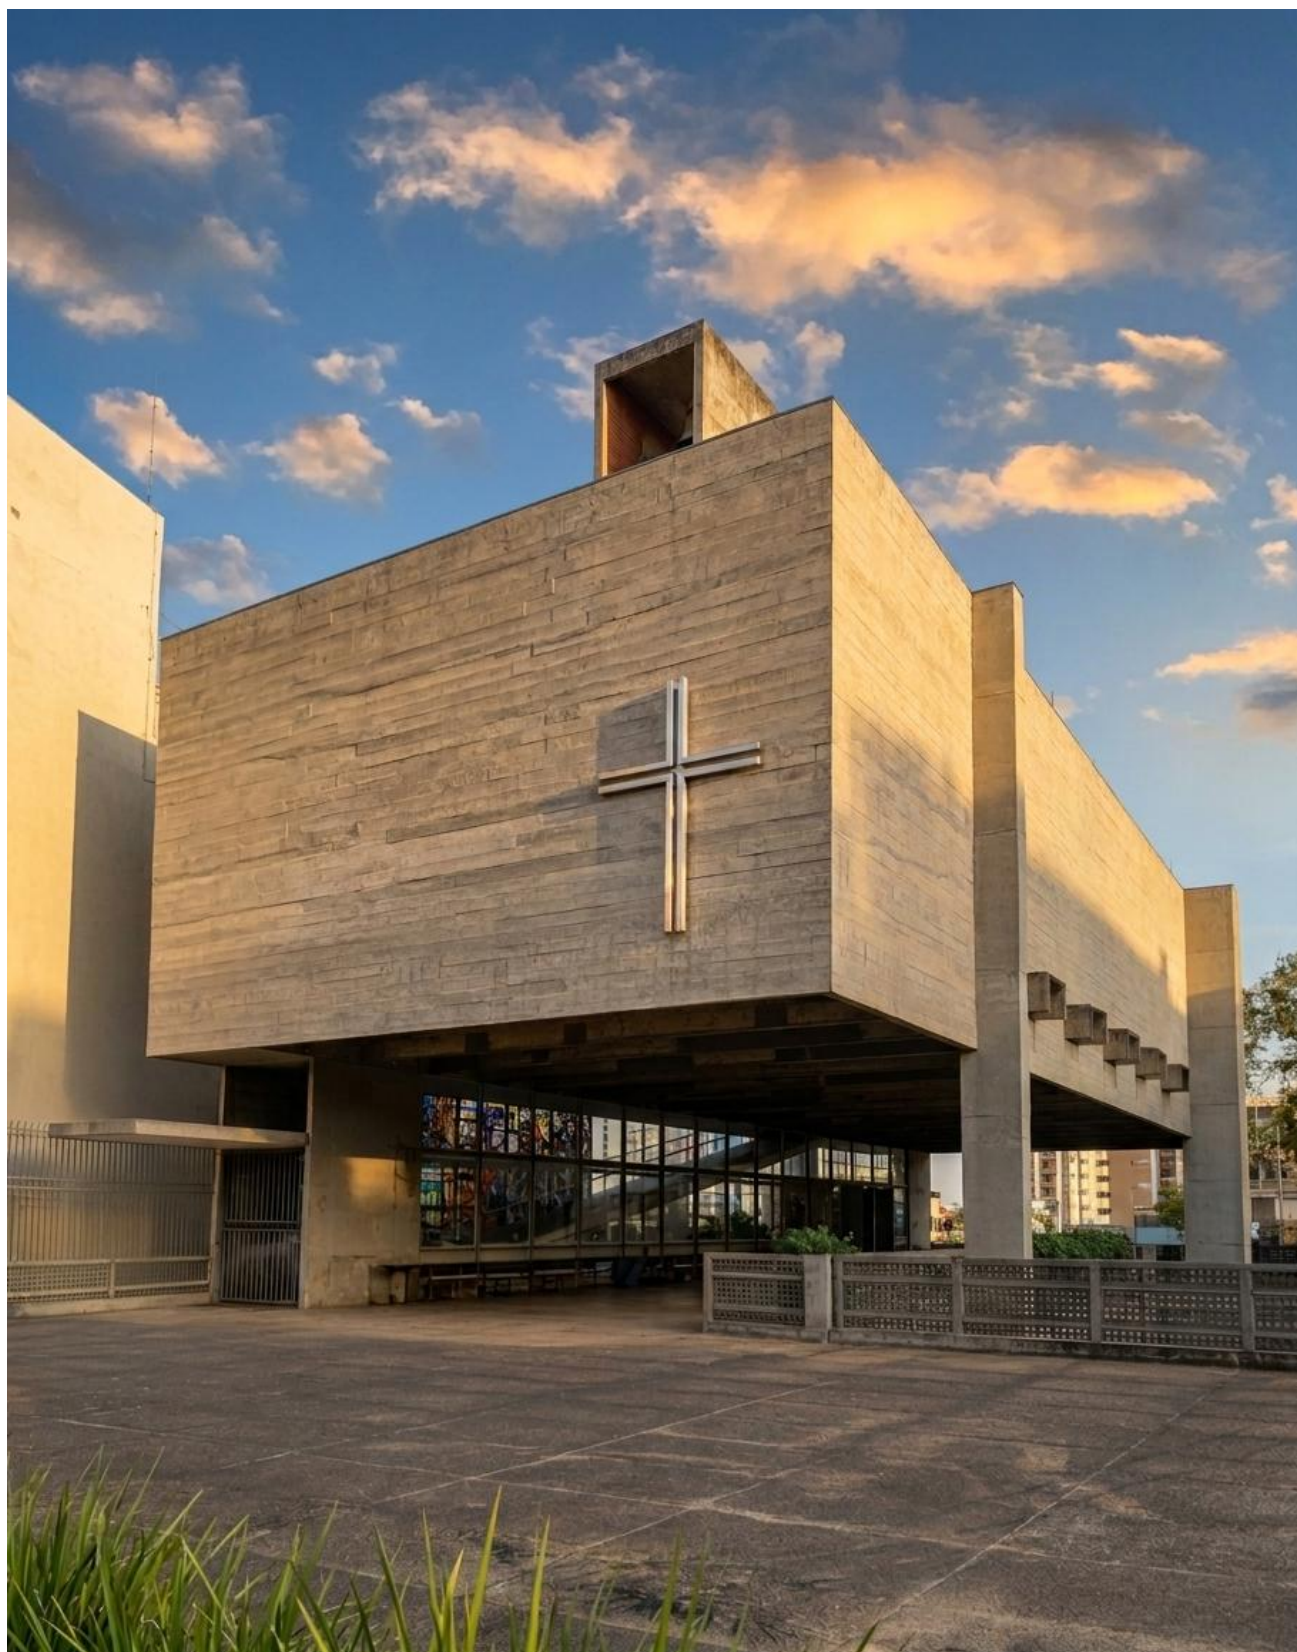
Volumetria das fachadas principal e lateral direita da Igreja no bairro da Vila Mariana/ SP. Fotografia de Alcilia Afonso. Julho de 2026.

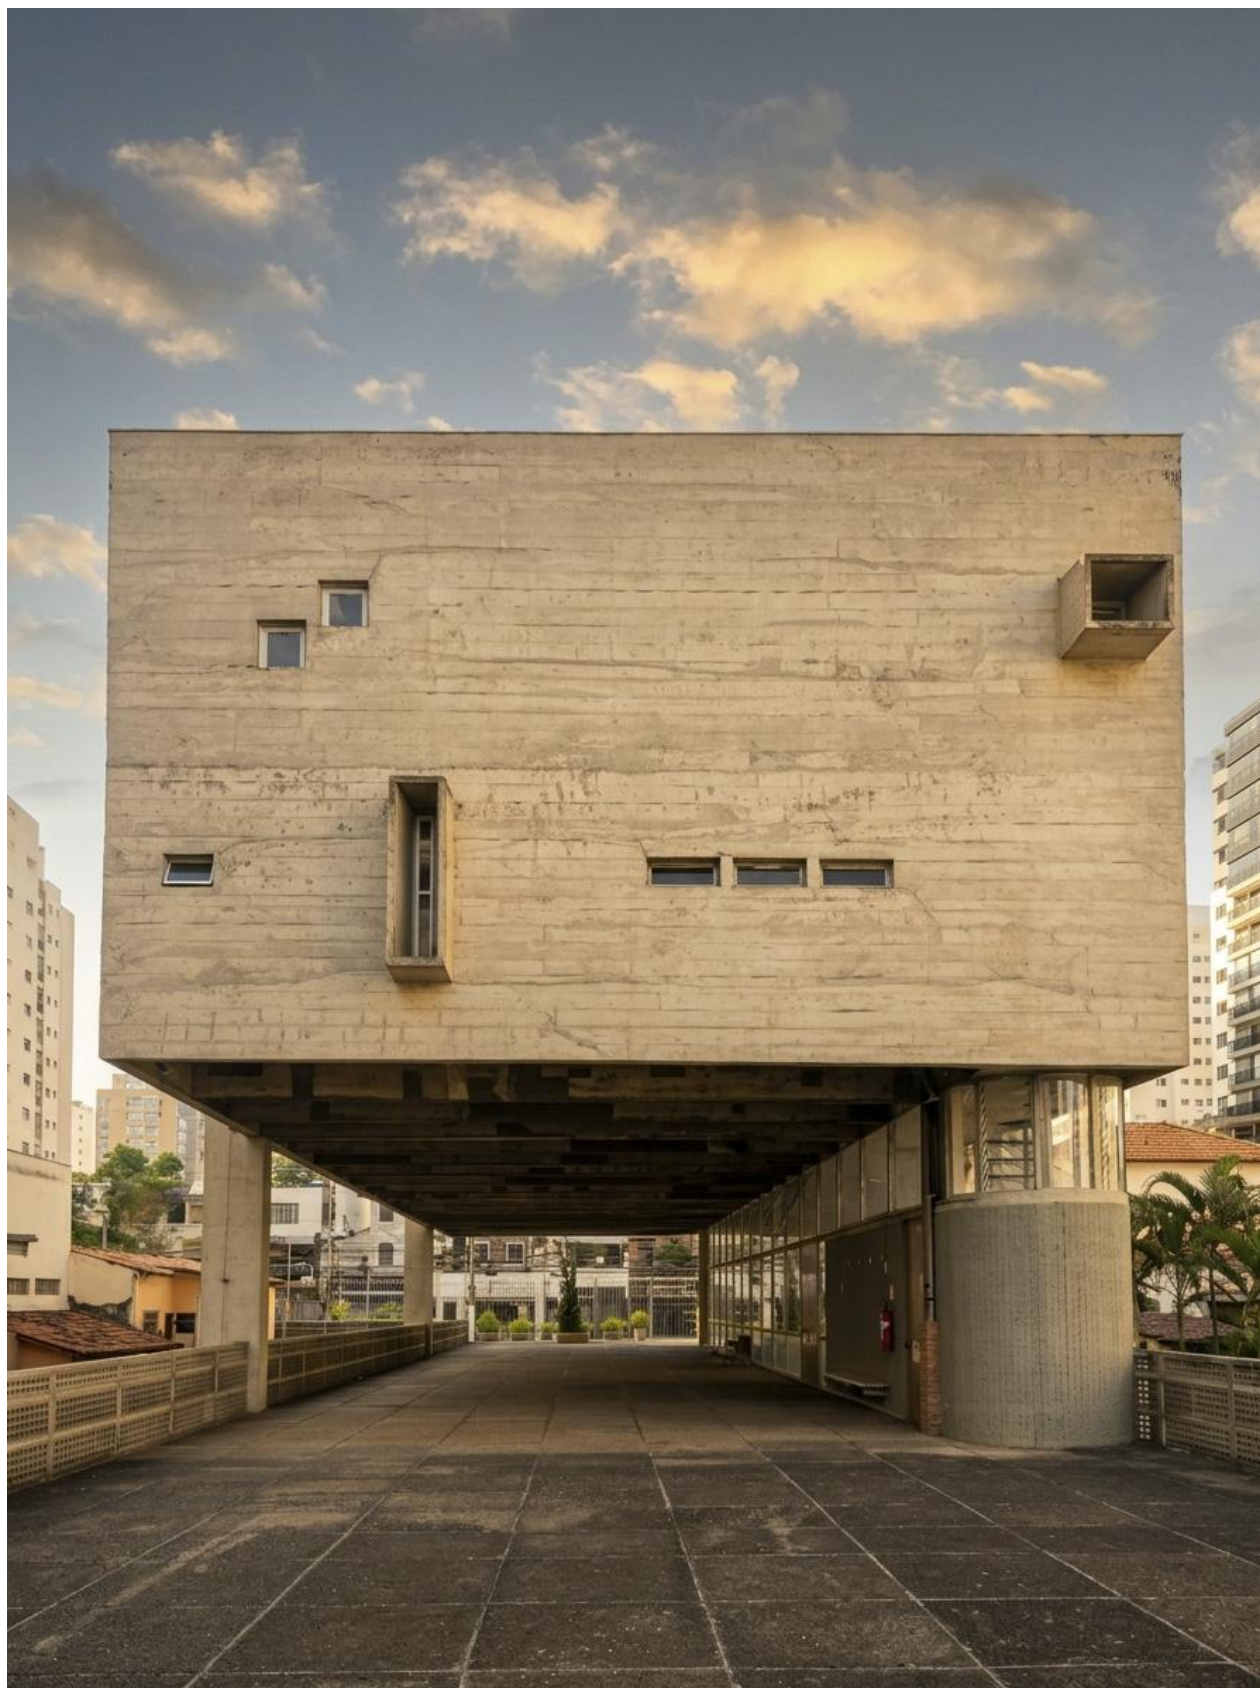
Volumetria da fachada Posterior com vista da praça coberta no pilotis da Igreja. Fotografia de Alcilia Afonso. Julho de 2026.

O projeto desafia a gravidade ao conceber o templo como um volume suspenso de concreto que parece flutuar sobre o terreno. A elevação da nave principal transformou o pavimento térreo em uma esplanada coberta e permeável, criando um espaço de transição e acolhimento que integra a igreja diretamente ao fluxo urbano. Para solucionar o declive de 14 metros e abrigar todo o programa — que incluía o templo, moradia para sacerdotes e espaços de convenção —, Broos setorizou as áreas de serviço e apoio em três níveis de subsolo com acesso pela rua posterior. Um dos principais méritos técnicos da edificação foi a solução acústica sem o comprometimento da estética brutalista. Para evitar as reverberações típicas do concreto e sem esconder a pureza do material com placas convencionais, o arquiteto inspirou-se na engenharia dos teatros gregos, desenvolvendo um teto perfurado de camada dupla para absorver o som. Além disso, aplicou painéis plásticos nas fôrmas de concretagem para criar superfícies em alto-relevo nas paredes interiores, conferindo textura e dimensão tátil ao concreto.

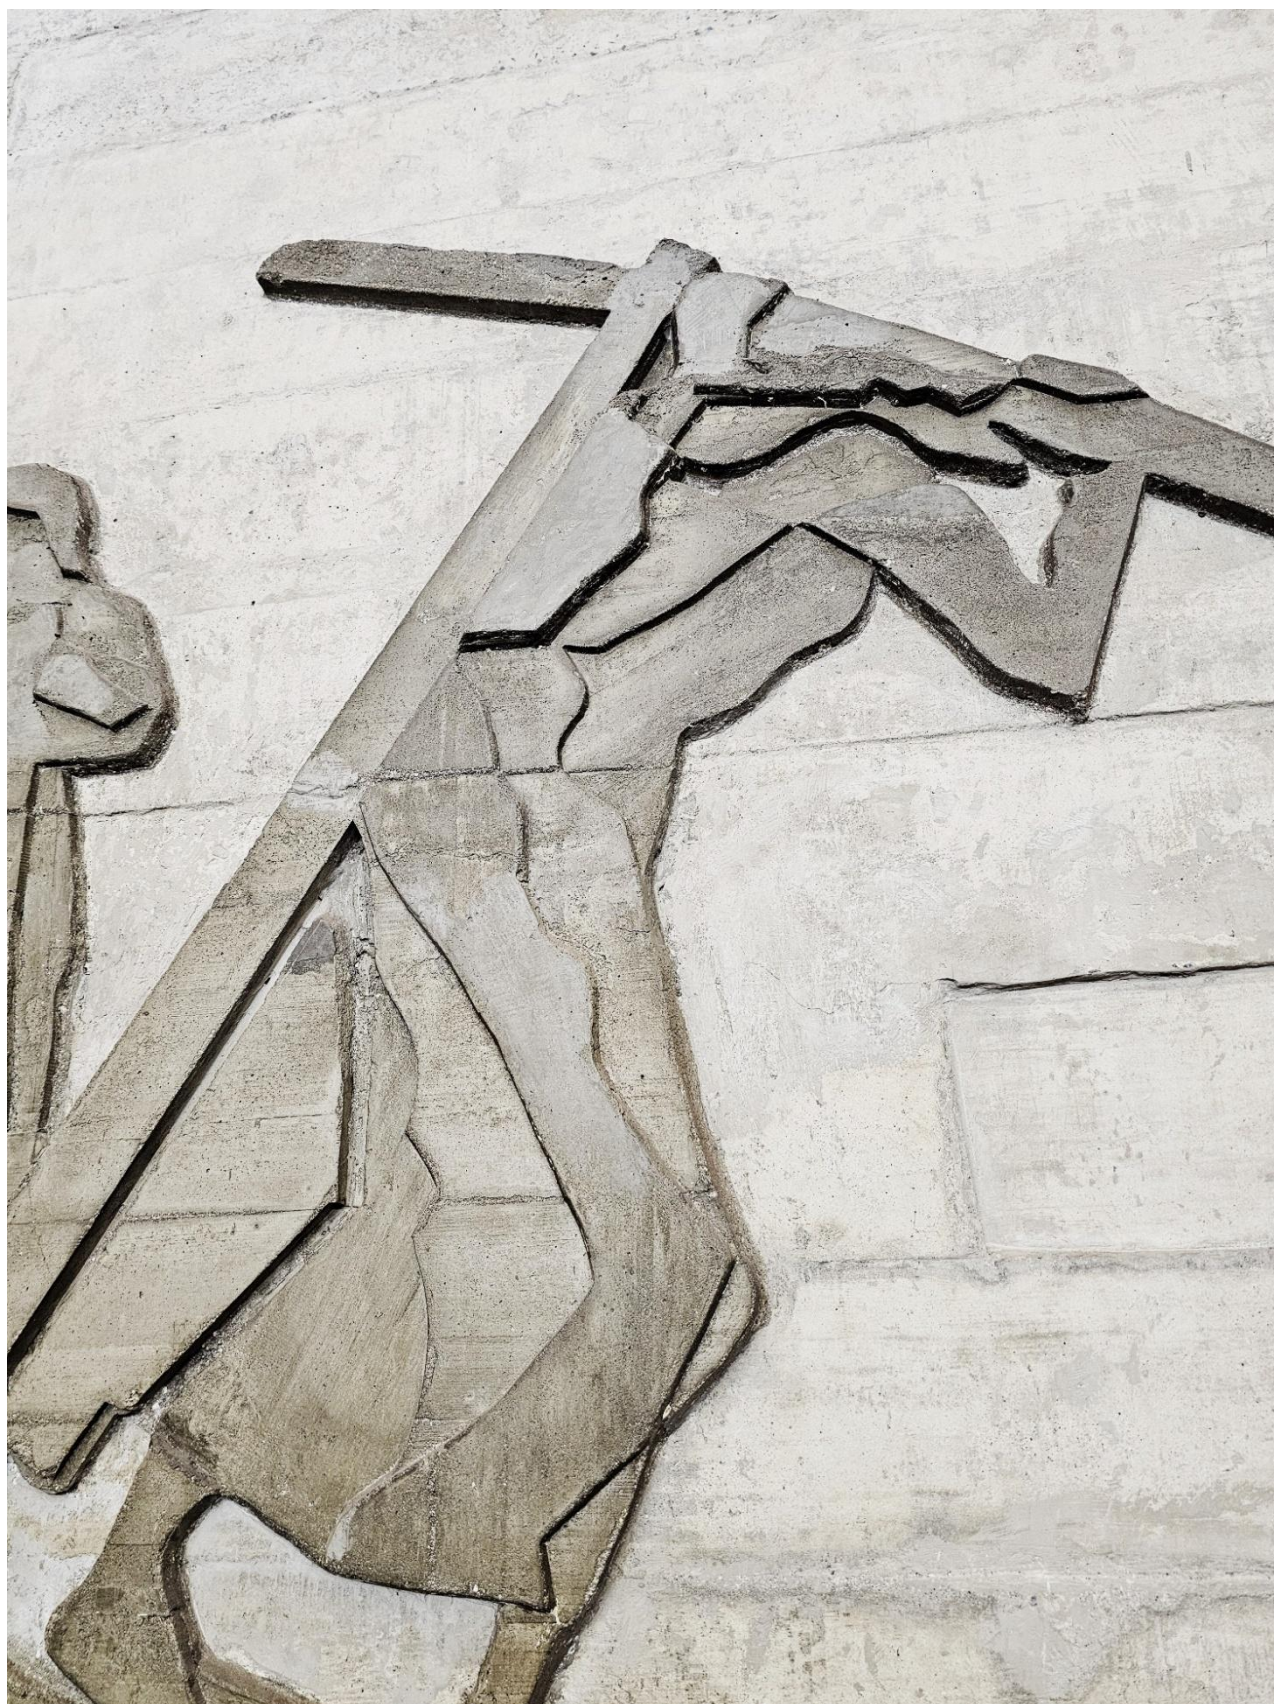
Detalhe do painel escultórico em concreto existente na parede lateral esquerda da nave. Fotografia de Alcilia Afonso. Julho de 2026.

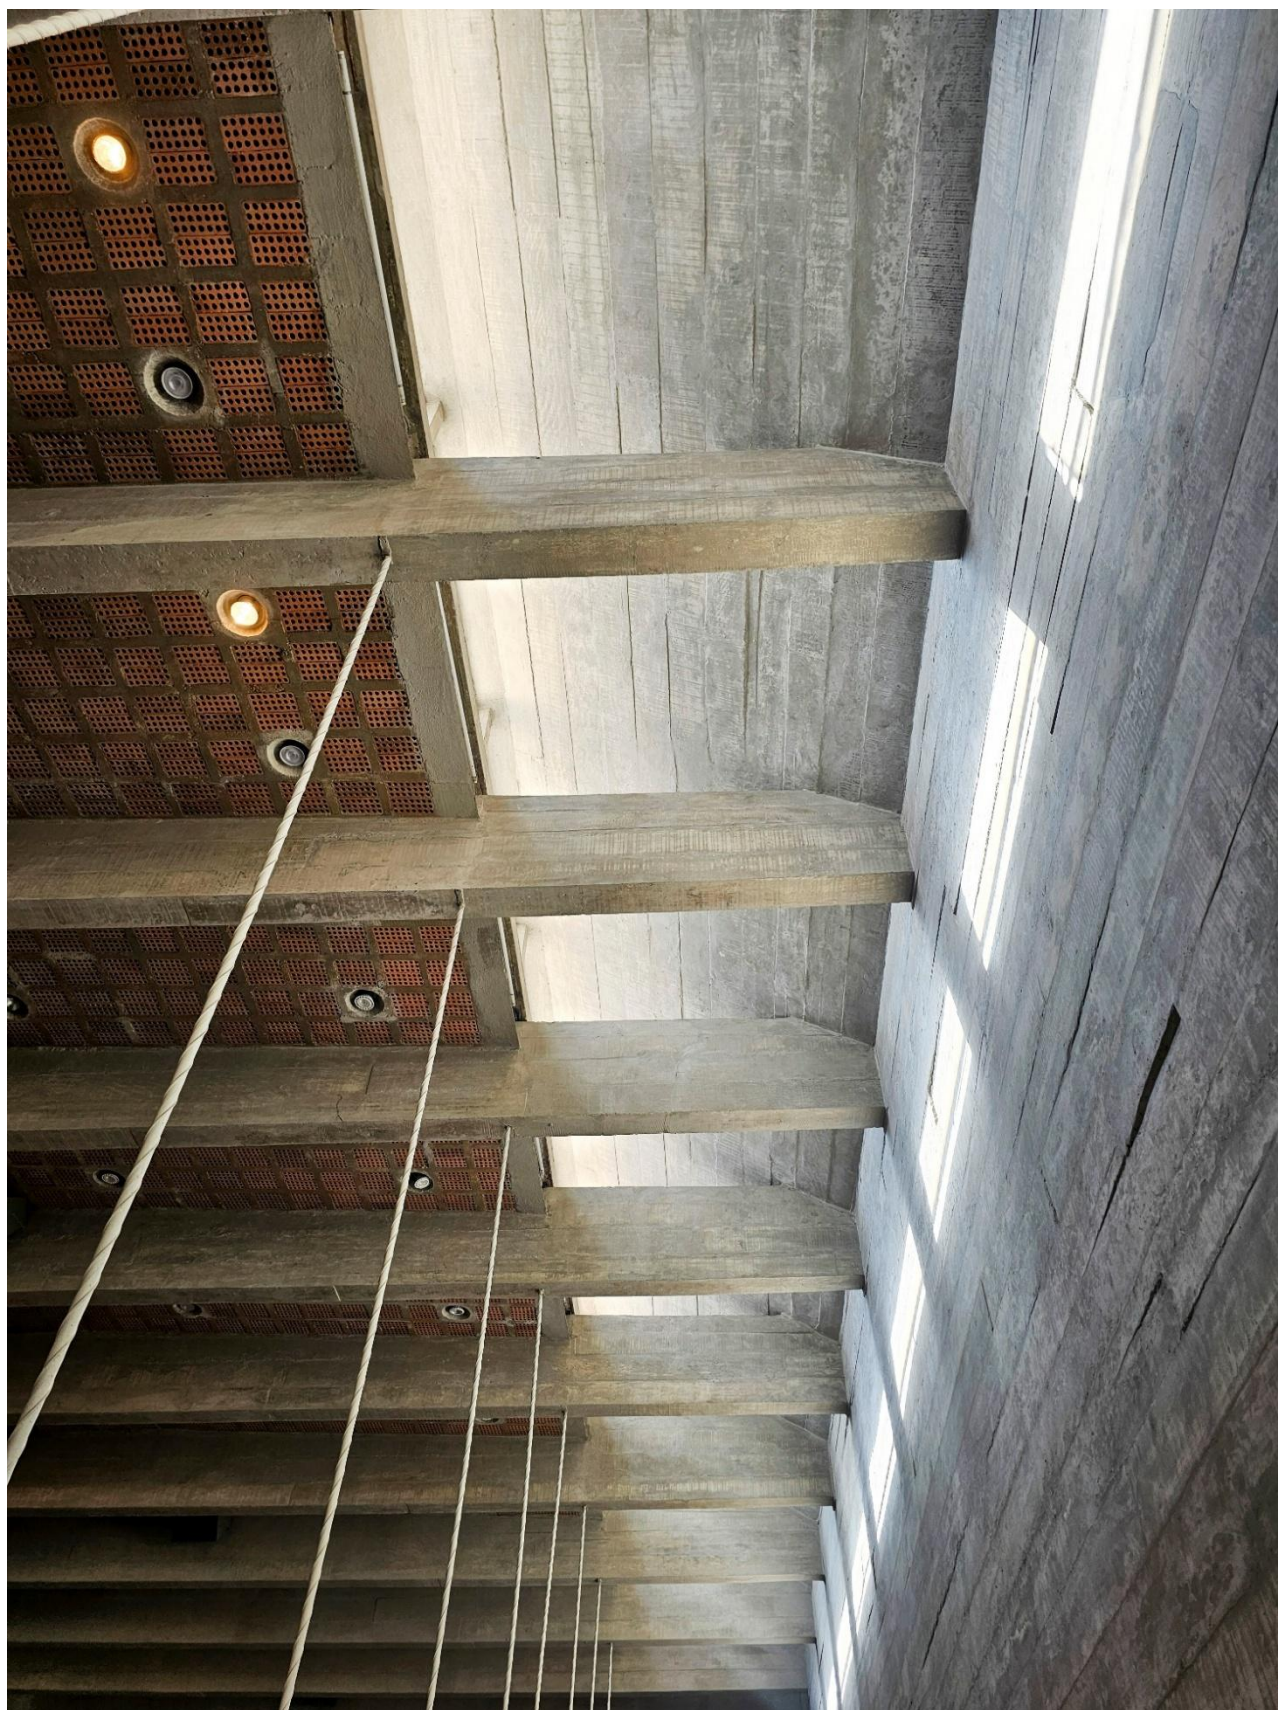
A rica solução técnica atrelada à uma plasticidade arrojada e sutil de Broos, que trabalhou com elementos cerâmicos perfurados no forro, e a potente estrutura em concreto armado aparente, mas possuidora de muita leveza. Fotografia de Alcilia Afonso. Julho de 2026.

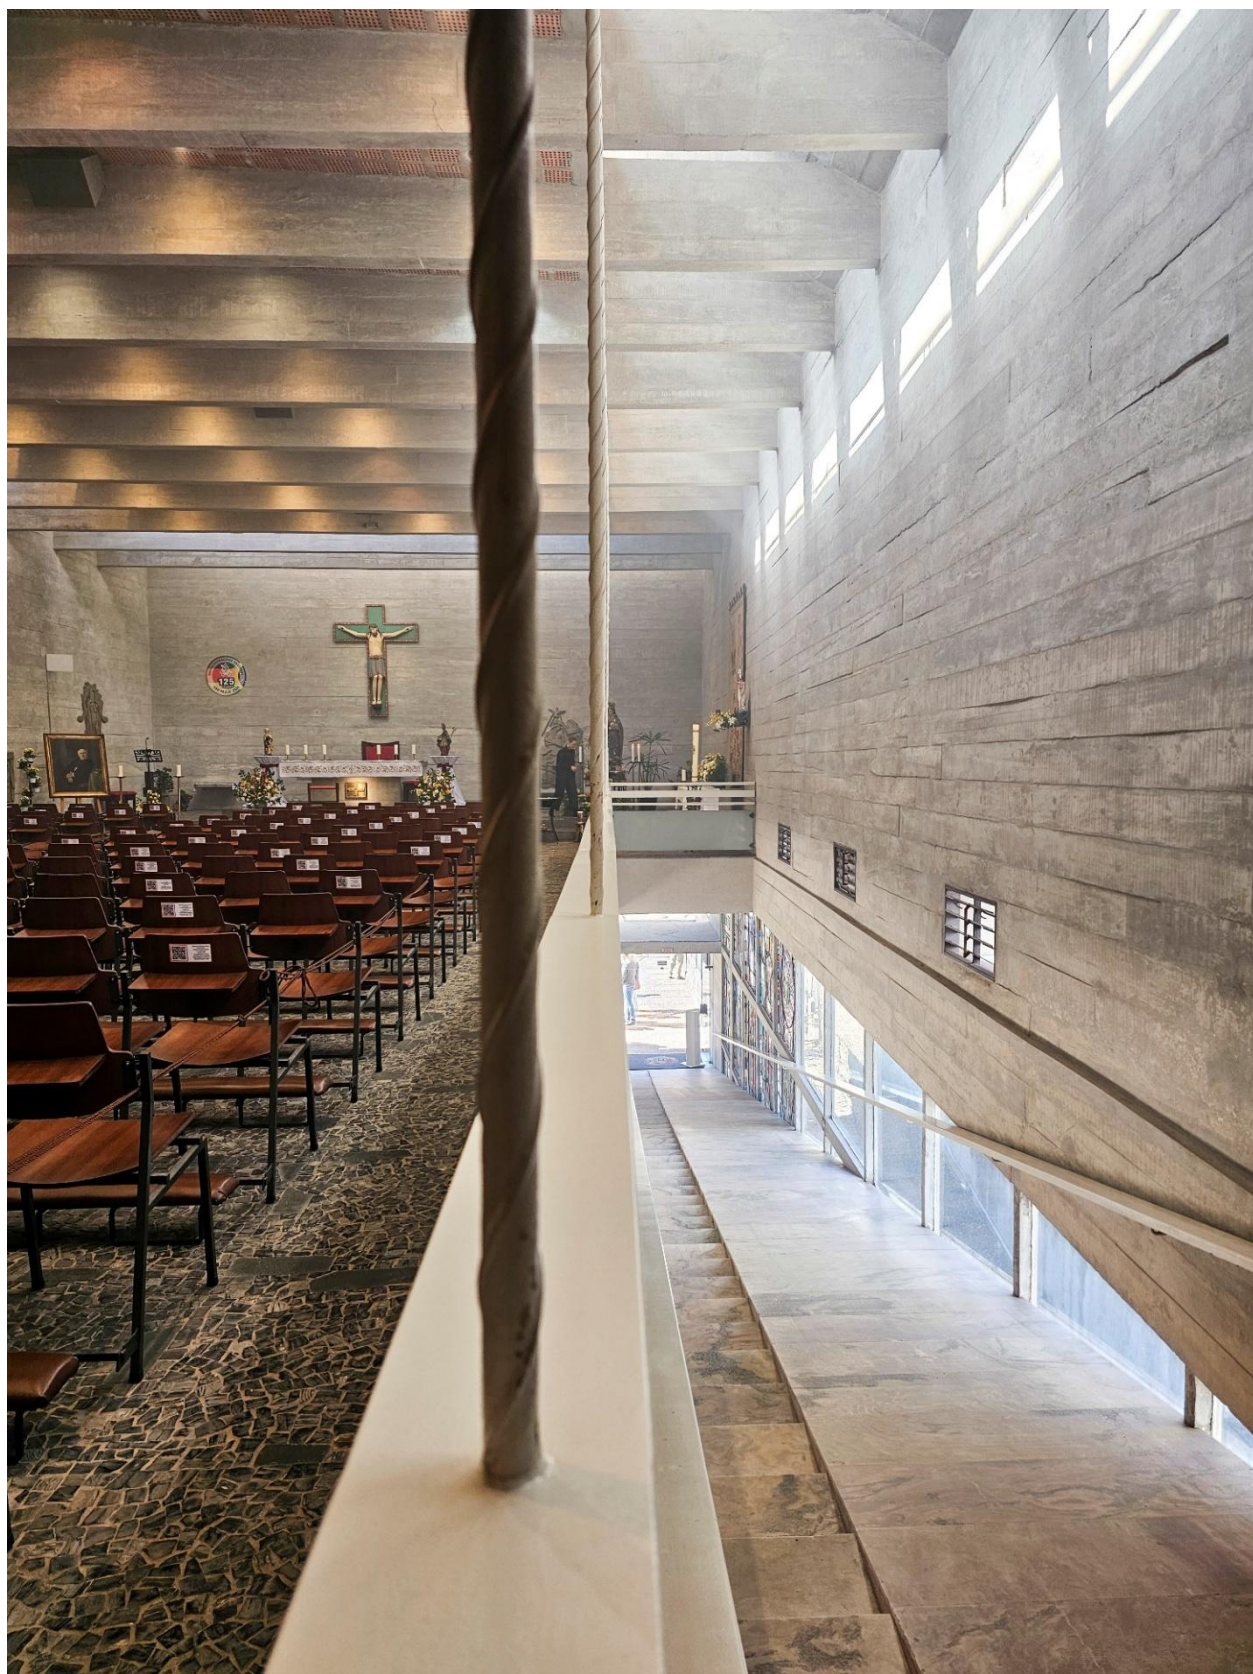
O diálogo de materiais se deu de forma bastante harmoniosa, conferindo beleza e equilíbrio ao interior da obra, que devido aos seus atributos, fez com que fosse premiada pelo IAB SP, em 1967, e tornando-a um bem patrimonial do brutalismo paulista, em 2018. Fotografia de Alcilia Afonso. Julho de 2026.
