# INTERVENÇÃO NO PATRIMÔNIO BRUTALISTA: CONJUNTO ARQUITETÔNICO DA CASA ESCRITÓRIO BROOS

**INTERVENTION IN THE BRUTALIST HERITAGE:**  
**ARCHITECTURAL ENSEMBLE OF THE BROOS OFFICE HOUSE**

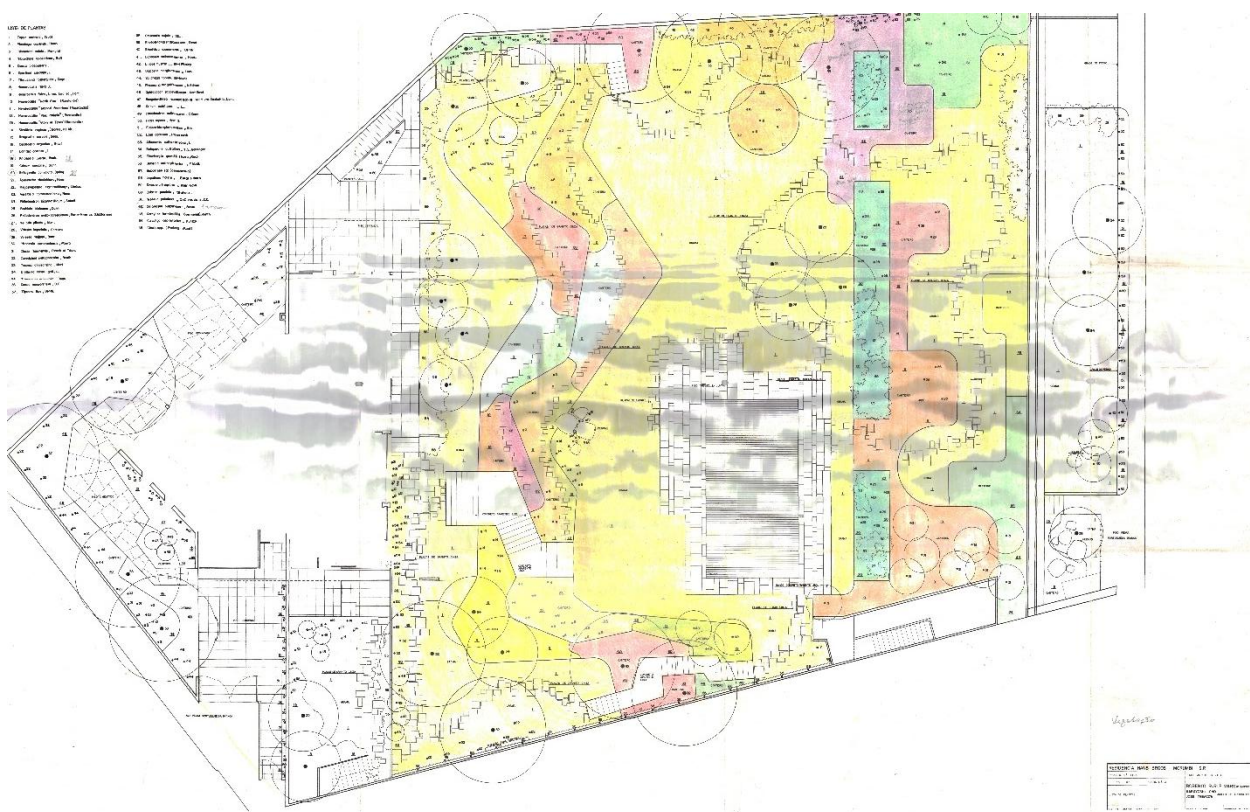
Figura 11: Projeto de paisagismo de Burle Marx para o jardim da Casa Broos

O jardim projetado por Roberto Burle Marx na Casa e Escritório Hans Broos tem um papel fundamental (figura 11), não apenas esteticamente, mas também conceitual e espacialmente. Afonso e Pereira (2026) em artigo sobre a relação projetual entre Broos e Burle Marx nesta obra, observaram que o jardim criou valor arquitetônico e paisagístico no espaço de transição entre os dois volumes e nas diferentes elevações, funcionando como um espaço de transição.

Da casa, seguindo um sistema de escadas, passa-se pelo jardim, de aproximadamente 1.000 m<sup>2</sup>, projetado e executado por seu parceiro e amigo em vários projetos, o paisagista Roberto Burle Marx. Assim, o jardim ocupa os níveis intermediários e possui uma piscina no nível 783. Ela divide, embora ao mesmo tempo integre, a casa e o escritório, cuja presença é percebida pelo acesso lateral e pelas pequenas janelas de ventilação sob a laje do jardim.

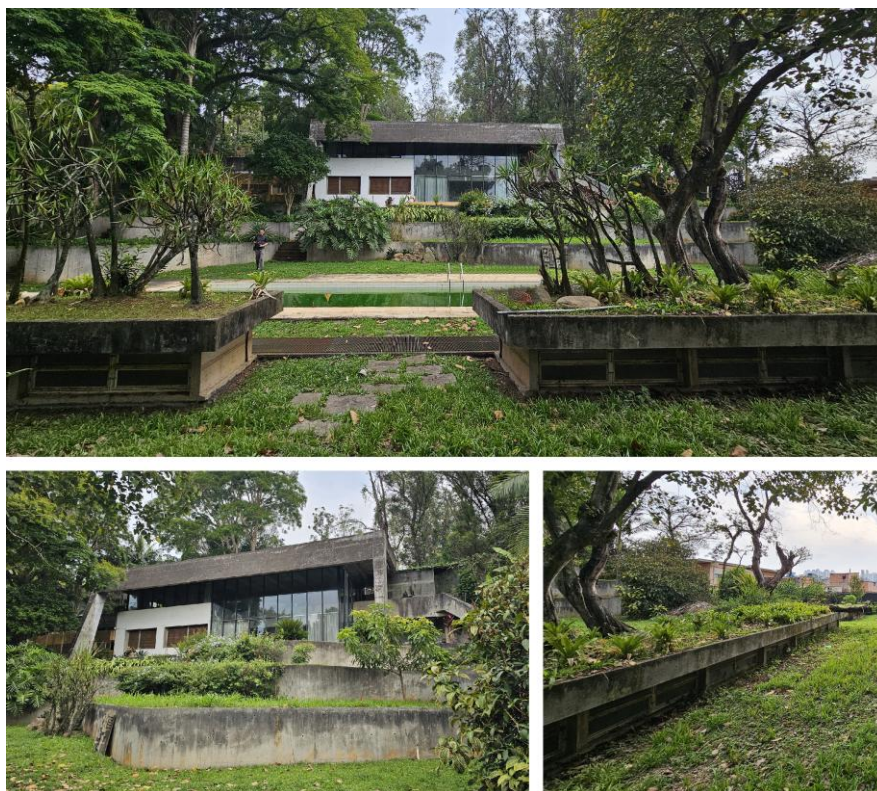
Figura 13: Atributos da casa.

Aqui, o jardim é a arquitetura. Neste caso, não é uma casa isolada no terreno, mas imersa na paisagem, mas uma paisagem botânica, imersa nos edifícios (figura 13). Atualmente, o jardim está descaracterizado, mas, provavelmente ainda existem algumas espécies originais. Várias das paredes de concreto dos muros de arrimo estão rachadas com ferragens expostas, mas a piscina tem sido usada pela família dos zeladores.

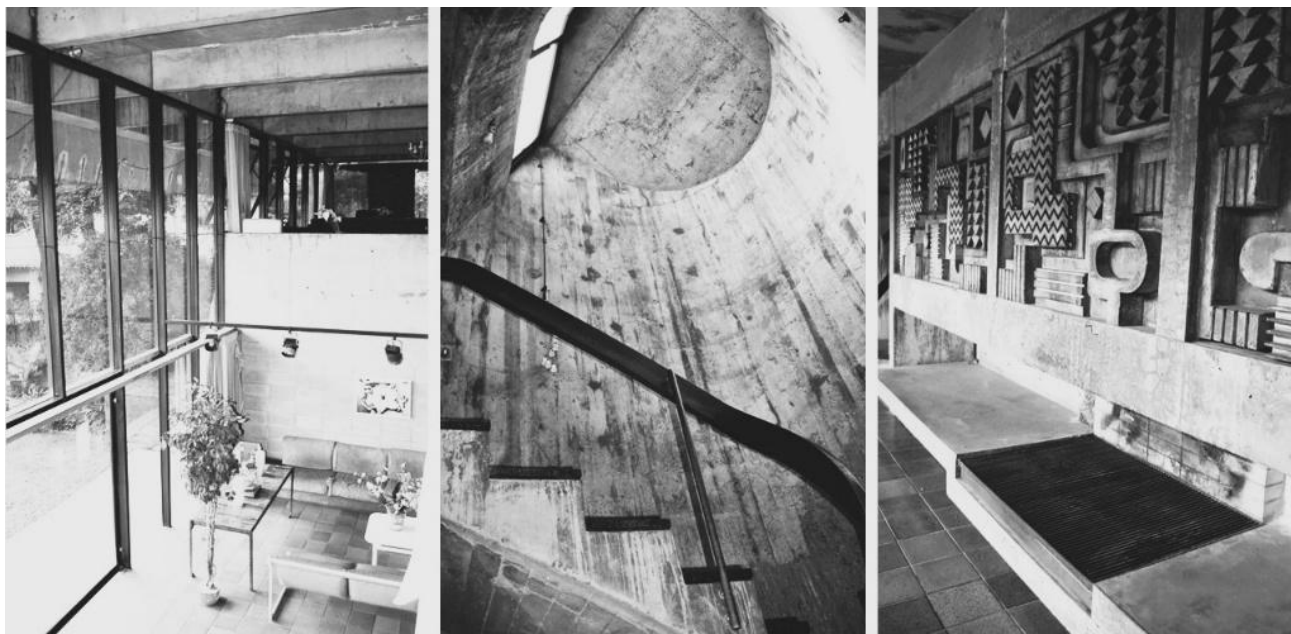
Figura 14: Atributos da casa.

Internamente, a casa foi projetada com espaços integrados na área social, com mezaninos e altos pés-direitos (figura 14), acarretando ambientes com qualidade espacial de excelência, enriquecidos pela presença de escada escultórica em concreto e madeira, iluminação indireta de sancas e claraboias, e presença marcante do belo painel detalhado por Burle Marx em concreto, enriquecendo a sala de estar.

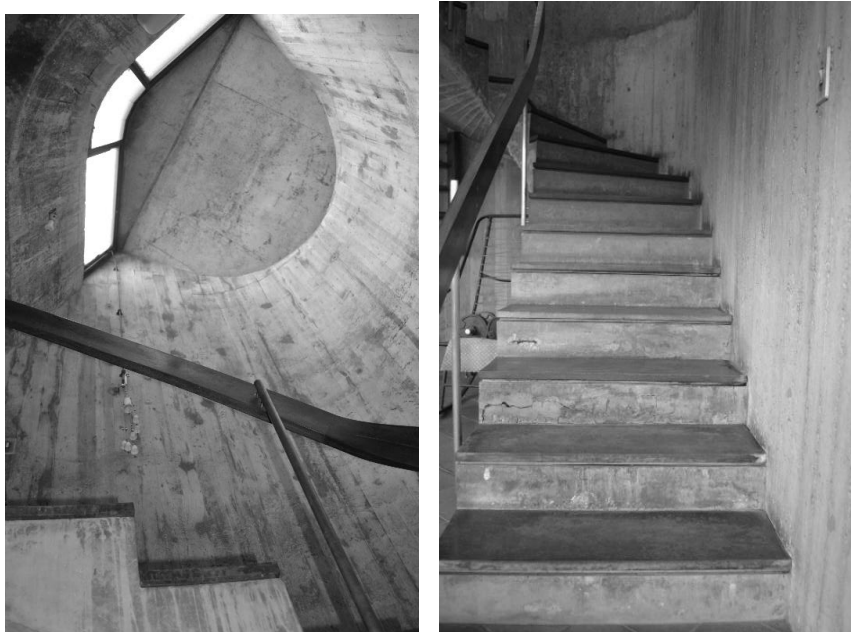
Figura 16: Detalhes da escada interna de acesso.

Como detalhe projetual e construtivo, a solução do volume da escada na área social (figura 16), desperta interesse na obra, com sua forma arrojada, que recebeu em sua cobertura, o volume da caixa d'água, que tem na sua base uma claraboia que ilumina naturalmente a escada. Solução arrojada, mas que devido à má manutenção, gerou vários danos. Quanto à materialidade, observou-se a adoção do concreto armado em todo sistema estrutural e detalhes; a madeira e o vidro nas esquadrias.

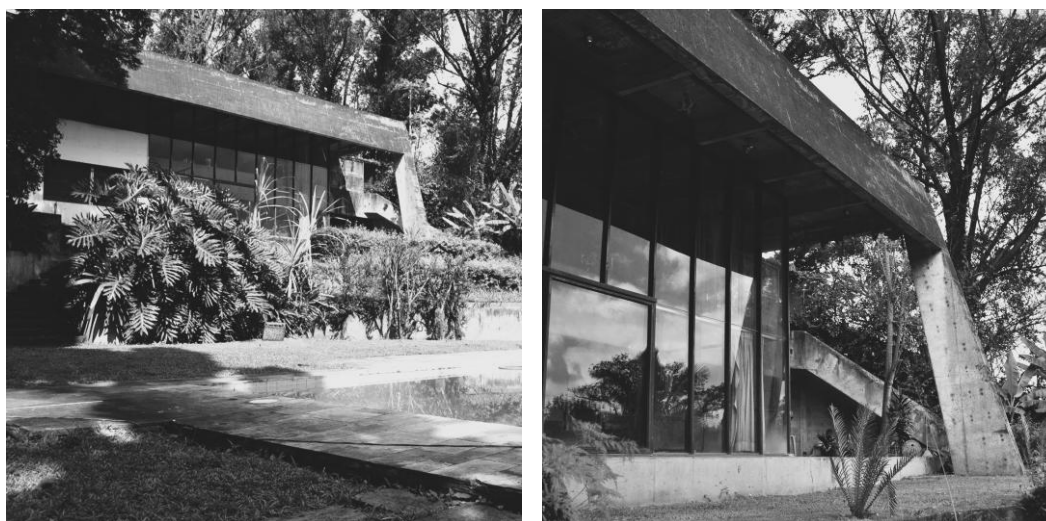
Figura 17: Detalhes do pórtico em concreto armado da casa.

Formalmente, a linguagem adotada em ambos os volumes, foi o brutalismo, utilizando estruturas em concreto armado aparente, e que se foram expressas plasticamente através da “verdade” plástica dos materiais. Analisando-se a composição das fachadas da casa, e do escritório, observa-se que a relação estrutura/ arquitetura é marcante, sobressaindo-se de forma sistemática na composição a solução estrutural, que é bem-marcada nas vigas e pilares, contrapondo-se aos planos de esquadrias em vidro na área social, e em madeira e vidro nas demais áreas (figura 17).

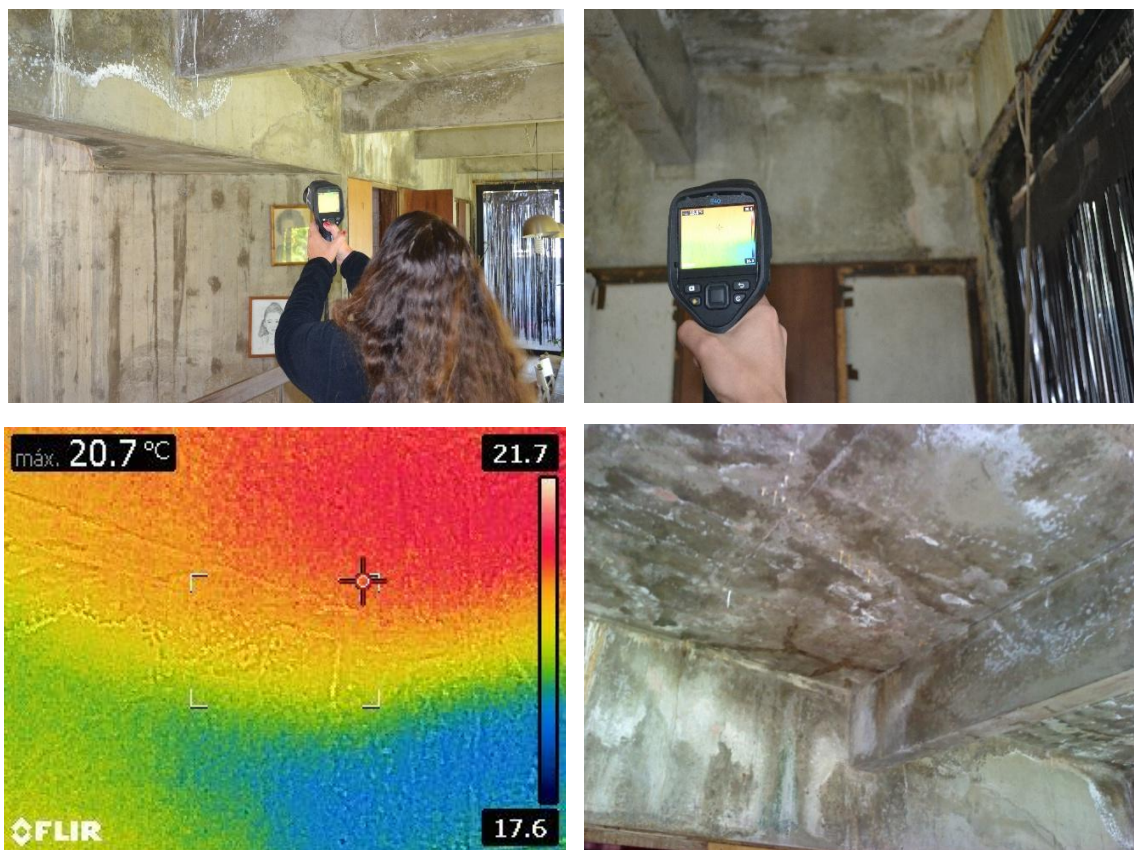
Figura 18: Realização de ensaios não destrutivos com termo câmera Flir modelo E40 detectando umidade em materiais porosos, fissuras e delaminações no interior de estruturas de concreto.

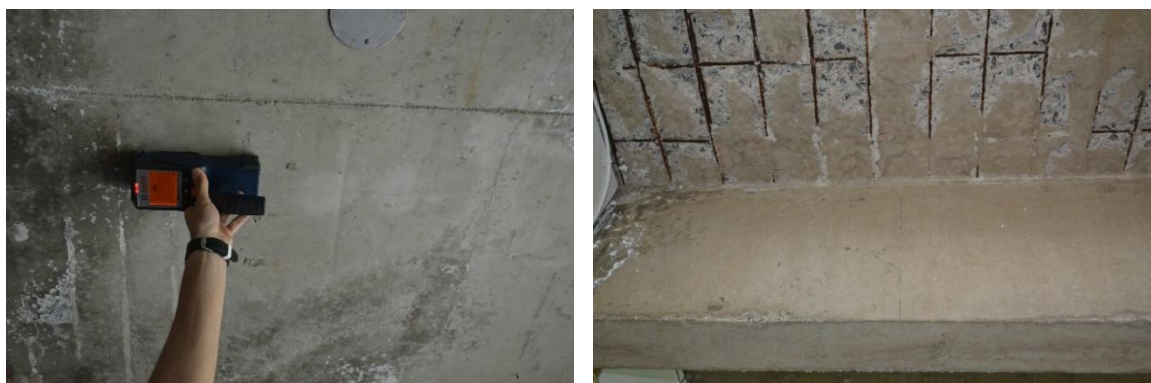
O segundo foi voltado para a pacometria, técnica que, por meio da emissão enviar sinais eletromagnéticos, permitem determinar a posição, o espaçamento e o cobrimento das armaduras das estruturas de concreto, características que influenciam a durabilidade da estrutura. O pacômetro digital é um localizador eletrônico usado na construção civil para detectar e mapear barras de aço (vergalhões), tubulações e fiações dentro de estruturas de concreto ou paredes, medindo a profundidade da camada de proteção e a localização exata do material, sendo essencial para controle de qualidade, reformas e segurança estrutural, com modelos que variam de simples detectores de metal a equipamentos sofisticados para análise detalhada. Foi realizado no dia 22 de outubro de 2025, ensaio nos espaços da área de vestibulo e jantar da casa Broos utilizando tal equipamento e chegando à conclusão da pouca espessura de cobertura de argamassa em relação à armação da laje de concreto (figura 19).

Figura 19: Realização de ensaios não destrutivos na Casa Broos utilizando o pacômetro digital

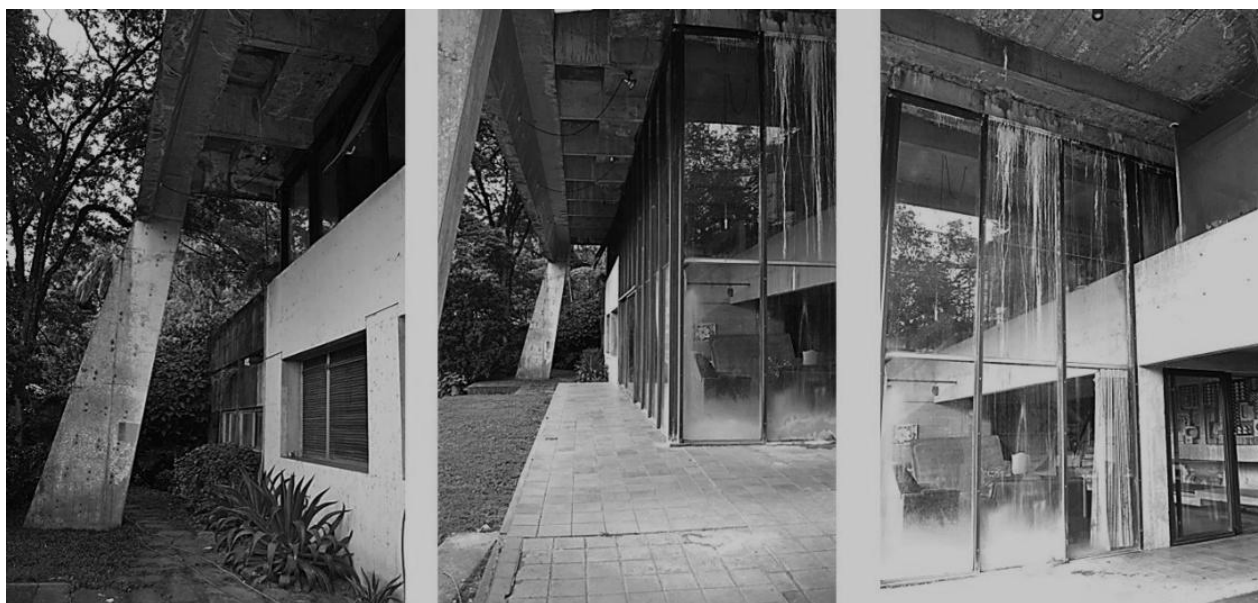
A laje da cobertura dos ambientes do pavimento térreo da casa Broos- logo abaixo da cobertura- apresenta muita umidade causada por problemas de revestimentos da cobertura que não foram devidamente mantidos durante os anos, criando danos internos em elementos estruturais como lajes, vigas, pilares e paredes. Observou-se uma irregularidade na camada de revestimento do concreto em relação às armaduras em ferro, conforme pode ser constatado na imagem abaixo, variando em um pequeno trecho (média de 1m50) entre 4,22 cm e 0,2 cm. Em pesquisas realizadas pela autora, observou-se que a obra apresenta manifestações patológicas características de estruturas em concreto armado (figura 20): 1) de origem química no exterior dos dois volumes (crosta negra e carbonatação); 2) de origem química no interior da casa (não mecânicas), como umidade, manchas, mofo ou bolor e eflorescência; 3) de origem física, no interior do volume da casa; 4) de origem biológica.

Figura 20: Estado de conservação do volume da casa.
