XVII Encontro de Extensão Universitária da Universidade Federal de Campina Grande.
Extensão Universitária, Arte e Cultura: desafios e caminhos possíveis para indissociabilidade entre
Ensino, Pesquisa e Extensão. De 11 a 19 de março de 2024.
Campina Grande, Patos, Sousa, Pombal, Cuité, Sumé e Cajazeiras, PB – Brasil.

REIMAGINANDO ESCOLAS: PROJETOS ARQUITETÔNICOS POR MEIO DA EXTENSÃO.

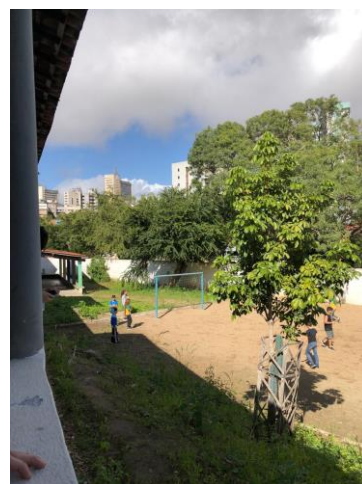
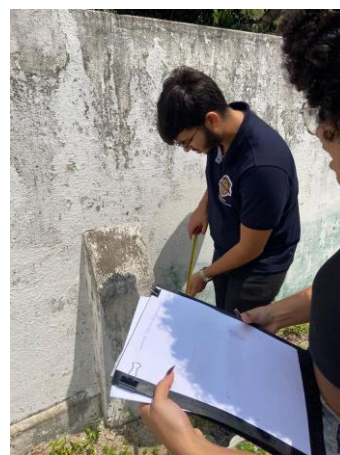
Figura 3: Registro da visita técnica 2023

A escola Lúcia de Fátima contempla salas de aula, diretoria, cantina, banheiros, um depósito, sala de leitura, pátio, parquinho e um espaço de areia que serve como campo de futebol para as crianças. À primeira vista aparenta ser uma escola bem estruturada, porém após análises foi possível perceber a utilização das diferentes áreas e se estavam atendendo as especificações, além de

que também foi possível verificar a capacidade do espaço de se adaptar a diferentes usos e necessidades ao longo do tempo e a acessibilidade do local. Esta análise se deu de maneira informal, com uma visita técnica ao local onde foram feitas observações diretas do ambiente com as crianças presentes nele, além disso, também foi possível ter uma breve conversa com a diretora da escola e ouvir um pouco sobre suas opiniões acerca do que o ambiente precisava e, não menos importante, foram feitas algumas visitas às salas de aula onde se encontravam os alunos, onde pôde-se perguntar a esses sobre o que eles queriam para a escola a qual frequentavam.

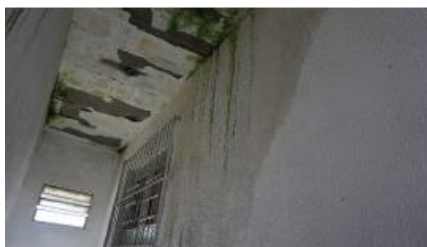
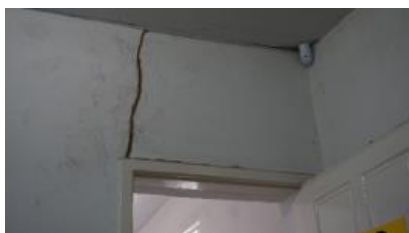
Figura 5: Registro da visita técnica 2022

Além disso, também existem problemas na infraestrutura da escola que comprometem a estrutura e/ou podem até apresentar perigos ou desconfortos para os estudantes, funcionários e professores da escola. Isto está diretamente relacionado com a falta de manutenção da própria escola ou até mesmo a forma como foi construída, facilitando a aparecimento de patologias (rachaduras e trincas) ao longo dos anos.

Outros problemas detectados foram relacionados às infiltrações pela cobertura da edificação, possuindo paredes manchadas devido a ação da umidade, seja por capilaridade ou vazamentos. Vale salientar também que as salas não possuem boa circulação de ar e, com a ajuda da própria umidade do ambiente, essas salas adquirem mofo, impossibilitando os alunos de utilizá-las visto que o mofo pode causar desconfortos nasais, dores de cabeça, perda de apetite, dentre outros sintomas.

Com cada patologia evidenciada foi possível pesquisar mais a fundo sobre estas e trazer, no próprio laudo, as recomendações técnicas para a correção de cada uma delas. Essas recomendações devem ser feitas por profissionais da área que tenham o conhecimento e experiência necessária, pois em alguns casos será preciso fazer a retirada do material danificado e aplicação de outros materiais necessários para a cura da patologia em questão. Vale ressaltar que mesmo após as correções, é necessário fazer as devidas manutenções periódicas, a fim de evitar mais danos à infraestrutura da escola.

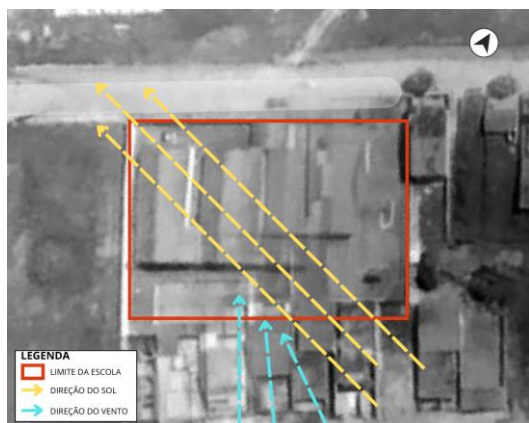
Figura 11: condicionantes climáticas da escola
Dezenove de Março

Para entender melhor as condições de conforto térmico, foi montado um esquema com a trajetória solar e a direção dos ventos no local. Com esse estudo, pode-se entender se as aberturas estão localizadas corretamente, e se foram utilizadas estratégias de conforto ambiental para a edificação.

Ao analisar a implantação da Escola Municipal Dezenove de Março, percebe-se que ela foi implantada de forma que o sol não se tornasse um problema através da incidência solar direta nos ambientes de sala de aula.

No entanto, nota-se a ausência de estratégias para aproveitar a ventilação no local, o ideal seria a criação de aberturas voltadas para o fluxo natural dos

ventos. A instituição possui um pátio coberto no seu interior, espaço esse que ajuda na distribuição de ventilação por toda a escola.

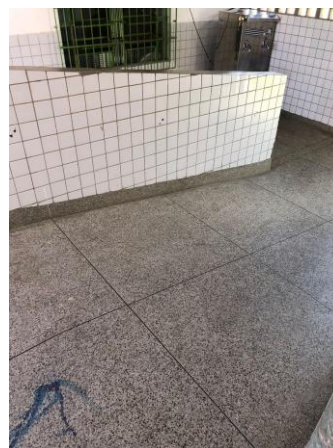
Figura 12: Rampa

Além disso, de acordo a APO na Dezenove de Março, foi possível observar alguns problemas enfrentados pela comunidade escolar. A priori, um dos principais empasses desta instituição de ensino é com relação à acessibilidade, durante as entrevistas informais e os levantamentos realizados, foi possível verificar a presença de rampas, entretanto estas rampas não se encontram dentro do que a NBR 9050 estabelece. Como por exemplo, inclinações maiores que 8,33%, falta de corrimãos e com pisos inadequados, ou seja, não há piso antiderrapante, o que evitaria risco de acidentes nestes espaços.

Com relação a acessibilidade, é proposto a implantação de corrimãos nos corredores e rampas existentes na escola e construção de um novo banheiro acessível. Ademais, é essencial a troca dos pisos, por pisos antiderrapantes e também implantar o piso tátil e sinalizações visuais.

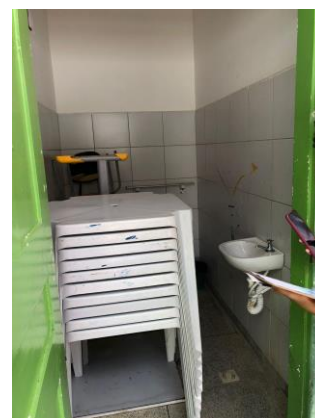
Figura 13: Banheiro acessível

Outrossim, os banheiros da escola não se encontram acessíveis, pois as portas não permitem que um cadeirante tenha acesso a estes banheiros e mesmo que tivesse, não conseguiram se mover dentro destes espaços, uma vez que a área é bem limitada, e não há como executar giros de 360° e 180°, como também os lavatórios se encontram em alturas fora do que é determinado por norma. É importante citar que existe estudante com deficiência (cadeirante) na escola, o cumprimento desta norma é de extrema necessidade para que este aluno ou outros que venham a frequentar a instituição, consigam se locomover com conforto e segurança.

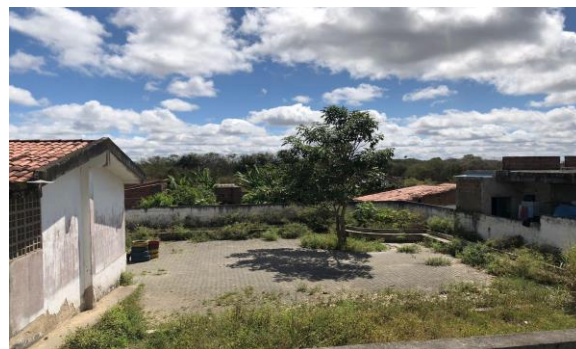
Figura 14: espaço destinado à prática de esportes e lazer

Ademais, a escola enfrenta problemas patológicos em sua infraestrutura, é visível a presença de trincas em pisos e alvenaria, bem como elevada vegetação nas áreas permeáveis da escola, o que coloca em risco a integridade dos frequentadores, uma vez que contribui para o surgimento de animais peçonhentos, e visivelmente traz a impressão de abandono do espaço escolar. Sob o mesmo ponto de vista, é essencial expor as condições em que os muros da instituição se encontram, de tal forma que os animais criados pelos vizinhos, conseguem entrar no ambiente, já que os muros se encontram numa altura muito baixa, semelhantemente a própria vizinhança consegue ter acesso visual aos acontecimentos da escola.
