XVII Encontro de Extensão Universitária da Universidade Federal de Campina Grande.  
*Extensão Universitária, Arte e Cultura: desafios e caminhos possíveis para indissociabilidade entre Ensino, Pesquisa e Extensão.* De 11 a 19 de março de 2024.  
Campina Grande, Patos, Sousa, Pombal, Cuité, Sumé e Cajazeiras, PB – Brasil.

## O SAL DA MINHA ÁGUA: qualificação e recomendações de uso das águas de poços da comunidade Riachão, Sumé- PB

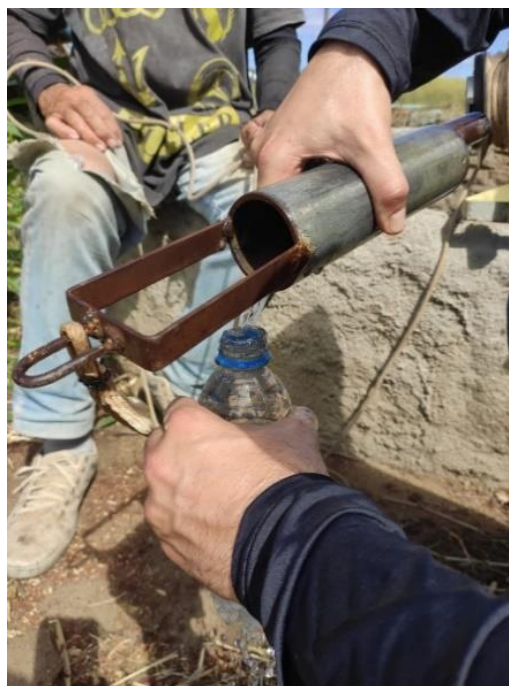
Figura I – Procedimento de coleta de amostra de água.

Em cada poço foi coletada uma amostra de água (Figura I). Na coleta foram utilizadas garrafas plásticas transparentes, devidamente higienizadas, com capacidade para 500 ml.
