Abastecimento de Água no Meio Rural: Fonte de Vida e Saúde

Resumo: O objetivo deste estudo foi realizar ações de melhoria no serviço de abastecimento de água em comunidades rurais localizadas no município de Pombal, Paraíba. De modo geral, a metodologia consistiu na realização de visitas *in loco* para coletar informações e na caracterização da água de pontos selecionados. Como resultados, identificou-se que das 61 famílias entrevistadas, 41% não tratam a água antes do consumo humano; 39%, 26% e 3%, respectivamente, utilizam a filtração, cloração e fervura. Portanto, faz-se necessário a intensificação de ações e políticas públicas, visando a promoção da saúde e qualidade de vida das populações rurais.

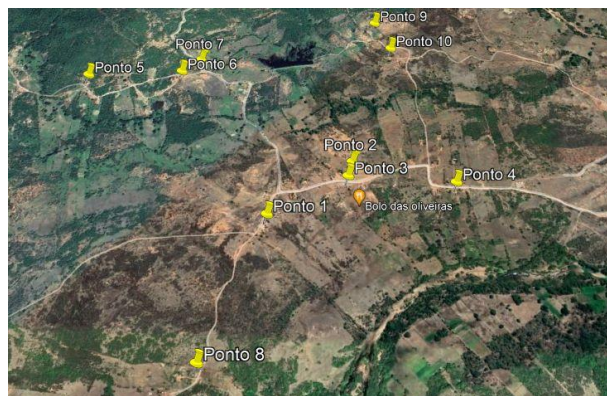
Figura 3 - Localização dos pontos selecionados para coletas de amostras de água.

Os pontos 1, 2, 3 e 4 correspondem a comunidade Várzea Comprida dos Oliveiras; os pontos 5, 6 e 7 equivalem a comunidade de Bezerro; o ponto 8, está localizado na comunidade Paula; e os pontos 9 e 10 correspondem a comunidade Açude Velho, conforme pode-se observar na Figura 3. A seleção dos pontos de coleta se deu com base na quantidade de residências e na forma de abastecimento (coletiva ou individual).

Após a realização do diagnóstico, foi realizado um mapeamento da área de estudo por meio de visitas de campo, para a obtenção de dados (coordenadas geográficas). Desse modo, foram selecionados estrategicamente pontos de coleta de água em todas as comunidades (Figura 3), sendo coletados cerca de 2 litros de água nesses locais. As amostras foram devidamente

Com a realização da coleta, as águas dos pontos selecionados (ver Figura 3) foram analisadas por meio dos seguintes indicadores físico-químicos e microbiológico: cor aparente, turbidez, condutividade elétrica (CE), potencial hidrogeniônico (pH), oxigênio dissolvido (OD), cloreto (Cl-) e coliformes totais (CT) e termotolerantes (CTT), seguindo os métodos estabelecidos em [7].

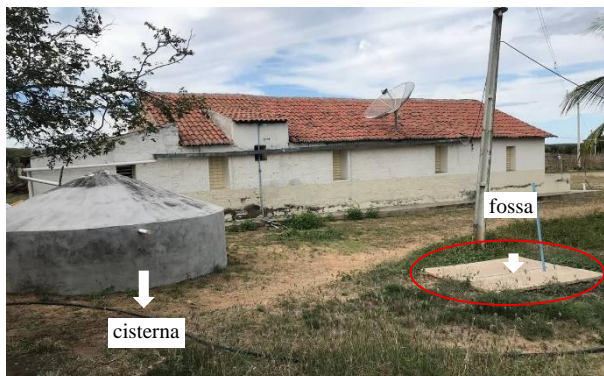
Figura 6 - Cisterna de abastecimento de água e fossa para disposição de esgoto.

dimensionar e construir a fossa ao lado do banheiro em um nível mais baixo (jusante) do terreno e longe de poços ou de qualquer outra fonte de captação de água (montante) para que não haja contaminações no caso da ocorrência de algum problema técnico ou um eventual vazamento [10].
