Ergonomia e Acessibilidade: reconstrução arquitetônica em uma instituição religiosa

Resumo: O projeto desenvolvido na Associação Municipal de Espiritismo de Campina Grande (AME-CG), fundada em 1944 é reconhecida por suas ações assistenciais e de divulgação da Doutrina Espírita, teve como objetivo identificar e propor melhorias na acessibilidade de sua sede histórica, localizada na Rua Tiradentes. Considerando a diversidade do público que participa regularmente das atividades religiosas e sociais da instituição, a intervenção concentrou-se na análise e adaptação das barreiras arquitetônicas e ergonômicas que afetam a mobilidade e o bem-estar dos frequentadores. A metodologia utilizada no projeto foi baseada na avaliação de acessibilidade por meio de observações in loco, aplicação de questionários e entrevistas com os frequentadores da instituição, considerando normas técnicas, como a NBR 9050, que estabelece diretrizes para acessibilidade em edificações.

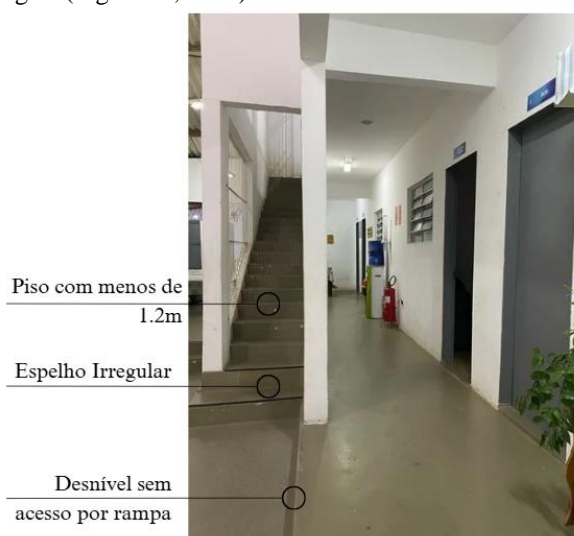
Figura 4 – Escada para acesso ao pavimento 2

A equipe, composta pelas alunas do projeto e pelo orientador, foi recebida pela diretoria da instituição e pôde observar questões críticas, como a existência de desníveis significativos que dificultam o deslocamento de pessoas com mobilidade reduzida, o espaço limitado para a implementação de rampas e falhas estruturais, como soleiras elevadas e degraus irregulares. Algumas dessas informações serão exemplificadas nas imagens a seguir (Figuras 4, 5 e 6).

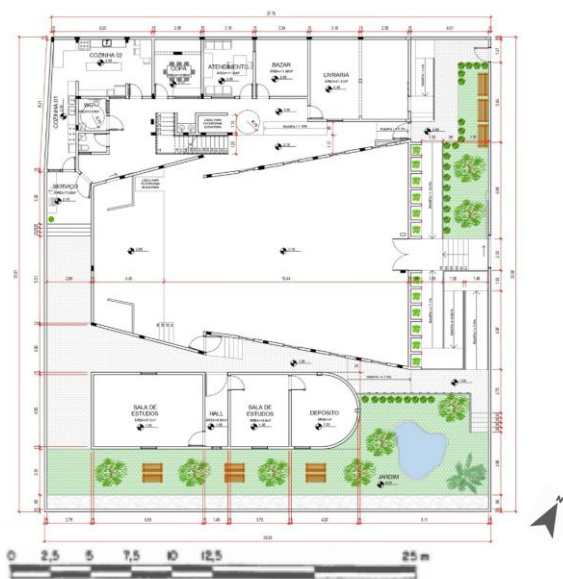
Figura 8 – Planta do edifício com alterações feitas pela equipe.

Considerando as necessidades identificadas e as ações propostas ao longo do processo, chegou-se ao resultado final da planta baixa com as devidas alterações, apresentada na Figura 8.

Com todas as informações coletadas e analisadas, deu-se início ao desenvolvimento de uma nova proposta para o local, buscando atender às necessidades dos usuários e às diretrizes estabelecidas pela NBR 9050/20. É fundamental considerar que as dimensões e a disposição dos espaços existentes limitavam alterações estruturais significativas. Diante disso, as propostas focaram em garantir a acessibilidade e facilitar a locomoção dos frequentadores, visando proporcionar uma experiência mais confortável, segura e inclusiva para todos. A tabela 2 evidencia as principais ações para o projeto de reforma da AME-CG.

Ações	Criar rotas acessíveis para os diferentes ambientes da instituição
	Permitir a facilidade de acesso aos ambientes
	Criar espaços livres dentro da instituição
	Inserir um meio de locomoção vertical automatizado para o segundo pavimento
	Reformar a escada existente para que esteja dentro do estabelecido pela norma vigente
	Aproveitar a estrutura existente para acomodar as mudanças feitas no local
	Reformar a cozinha para garantir um melhor espaço de trabalho
	Reformar a copa para garantir um espaço mais confortável
	Adicionar rampas de acessibilidade
	Reformar todas as escadas para obedecer a norma vigente
	Criar banheiro acessível
