Ambiente escolar: proposta arquitetônica para espaços acessíveis e aprendizagem lúdica.

Resumo: O ambiente escolar é um dos primeiros espaços de interação social, onde alunos, professores e funcionários convivem e evoluem constantemente. Para que esse desenvolvimento ocorra de forma plena, é essencial que as escolas sejam acessíveis e inclusivas. Nesse contexto, a Escola Municipal Dezenove de Março foi contemplada para adequar seu ambiente à norma de acessibilidade (NBR 9050/20) e ainda solucionar a falta de espaços livres cobertos voltados para a prática do esporte e festividades escolares. Foi proposto como resultado final do projeto uma reforma e ampliação da escola, voltada para a criação de um ambiente mais lúdico, acolhedor e inclusivo.

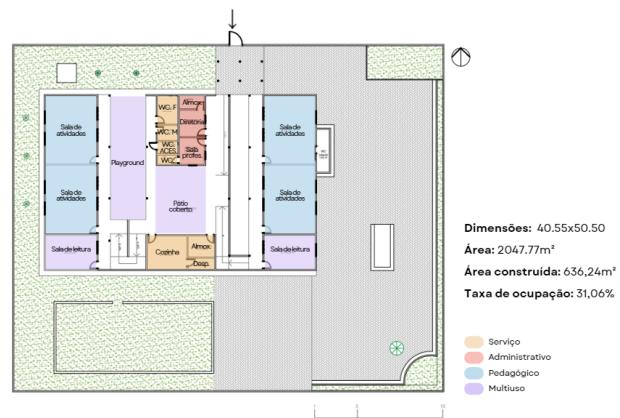
Diante das visitas à escola pelos alunos extensionistas e pelos professores orientadores, com o auxílio dos desenhos técnicos (figura 01) previamente elaborados, foi possível entender a instituição, suas forças, oportunidades, fraquezas e ameaças, para assim diante de seu projeto arquitetônico ser possível melhorá-la para um futuro mais inclusivo e lúdico.

[Figura 01]: Zoneamento da escola Dezenove de Março.

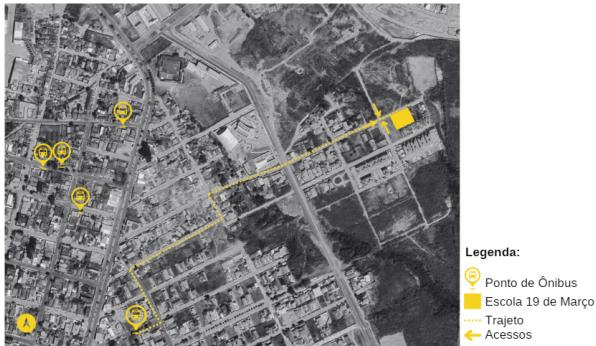
[Figura 02]: Localização da escola Dezenove de Março.

A escola Dezenove de Março está localizada na rua Clementino Siqueira (figura 02), no bairro Jardim Tavares, em uma região pouco povoada, sendo uma das últimas construções da rua. Seu acesso é difícil para aqueles que utilizam o transporte

público e a caminhada para chegarem à escola, visto que a quantidade de pontos de ônibus da região é escassa, outro grande problema também é a insegurança gerada na rua por não ser uma região movimentada.

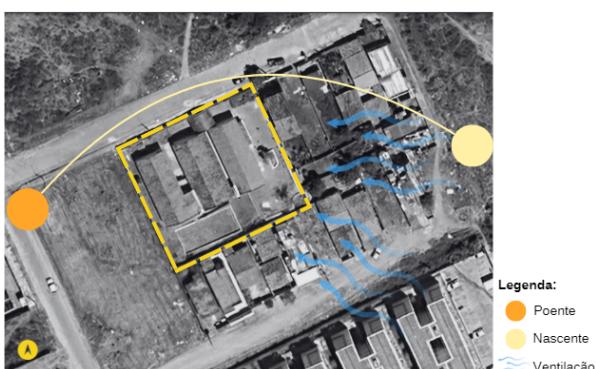
Para garantir um ambiente adequado no âmbito do conforto térmico foi necessário a geração de um diagrama com os condicionantes climáticos (figura 03) da escola, em destaque a ventilação e a trajetória solar, sendo possível identificar um grande espaço livre a leste e sudeste, o que facilita a entrada da ventilação para escola, entretanto existem barreiras nos espaços de circulação que dificultam essa passagem de ar e precisam ser solucionadas. Em relação a incidência solar é possível identificar uma grande problemática na falta de sombreamento das janelas, o que dificulta o conforto térmico nos ambientes internos.

[Figura 03]: Condicionantes climáticos da escola Dezenove de Março

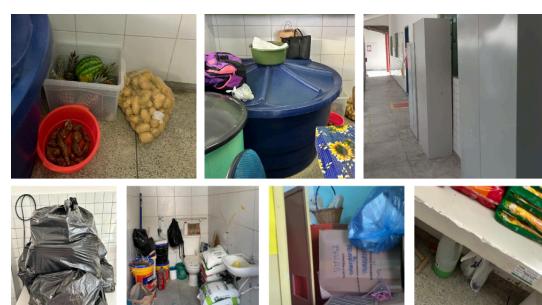
Na instituição foi possível se deparar com muitos utensílios amontoados em locais inapropriados (figura 04), armários espalhados por salas e corredores, mostrando a insuficiência do espaço para armazenar os materiais da escola. Amontoados de caixas e sacolas também foram encontradas, em maior quantidade, principalmente na sala de leitura, dificultando o uso do espaço por estudantes e professores. Além dessas dificuldades, o professor de educação física também relatou que muitas vezes não conseguia realizar determinadas atividades com as crianças pela dificuldade em retirar seus materiais do almoxarifado que estava sempre cheio com outros utensílios, como por exemplo, produtos de limpeza, visto que na escola não existe um DML. Também foi possível identificar pouco espaço para o armazenamento de alimentos e utensílios de cozinha, sendo necessário pensar na ampliação desses espaços e na criação de novos ambientes.

[Figura 04]: Materiais acumulados.

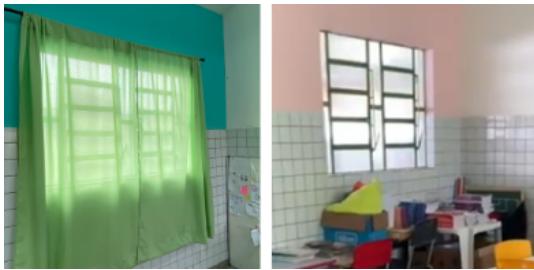
Outra problemática existente em nível organizacional é o mau uso da ventilação cruzada e iluminação natural. Durante as visitas in loco foi possível notar que mesmo em dias nublados e ventilados os funcionários da instituição usavam as cortinas e janelas fechadas (figura 05), independente da posição da sala, diminuindo o conforto térmico natural e aumentando a dependência de meios alternativos como o ar condicionado ou ventiladores.

[Figura 05]: Janelas e persianas salas de aula.
Fonte: Dantas, Garcia e Nascimento (2024).

No setor pedagógico foram propostas pequenas mudanças, com foco no conforto e bem estar das crianças e professores. Com algumas visitas realizadas na escola 19 de Março, foi analisado que as janelas das salas de referência ficavam, em maior parte do tempo, com as cortinas fechadas por causa do Sol que trazia desconforto e calor para a sala. Por isso, foi indicado nas janelas oeste duas marquises do mesmo material do

telhado existente para ajudar a solucionar esse desconforto, principalmente em dias mais quentes, também foi sugerido a troca das janelas pivotantes para janelas de correr, pois elas trazem uma área útil de ventilação maior.

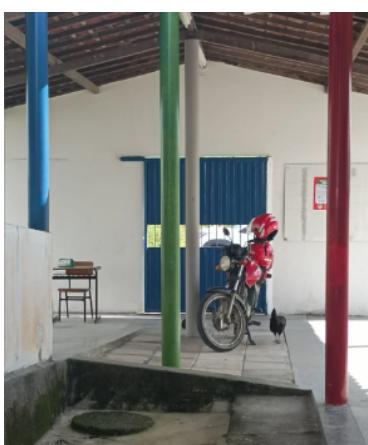
A localidade da escola tem como característica uma rua pouco movimentada, facilitando o estacionamento de carros na mesma, entretanto muitos servidores utilizam como meio de locomoção a motocicleta e preferem estacionar dentro da instituição (figura 06), sendo uma situação adequada diante da realidade de um estacionamento para motos que direciona esses veículos para locais específicos e que não atrapalham o fluxo e a vivência das crianças. Todavia, na situação atual os responsáveis pelas motocicletas têm o hábito de deixá-las na entrada principal da instituição, ocasionando problemas de fluxo.

[Figura 06]: Moto estacionada em local indevido.
Fonte: Dantas, Garcia e Nascimento (2024).

Foi observado assim que se entra na escola que a localização atual do portão principal está desalinhada da rampa principal, assim foi proposto que o portão fosse reposicionado suavemente para a esquerda, alinhando-se à rampa. Também foi observado a presença de uma moto que obstrui a circulação, para resolução desse problema foi proposto um pequeno estacionamento de moto ao lado da guarita e no local onde fica a moto foi proposto a adição de um banco fixo.

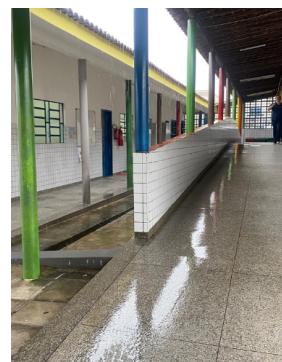
A instituição se encontra em uma área de declividade elevada, gerando na escola a necessidade de criar 3(três) níveis diferentes, 2 (dois) para salas de aula e 1 (um) central com o setor de serviço, administrativo e refeitório. A diferença de nível chega a 1m, sendo necessário a implantação de rampas adequadas e com inclinação normatizada para ser acessível. Apesar de todas as áreas de circulação terem rampas essas não são acessíveis, tem piso escorregadio (figura 07), estão fora do limite de inclinação e não apresentam corrimão. Pontos que precisam ser melhorados na proposta de reforma e ampliação.

[Figura 07]: Rampas inadequadas.
Fonte: Dantas, Garcia e Nascimento (2024).

As rampas existentes estão desprotegidas contra a chuva, pois os beirais não são suficientes, tornando-se extremamente escorregadias durante dias chuvosos. Para resolver isso, foi proposta a instalação de fitas antiderrapantes nessas rampas.

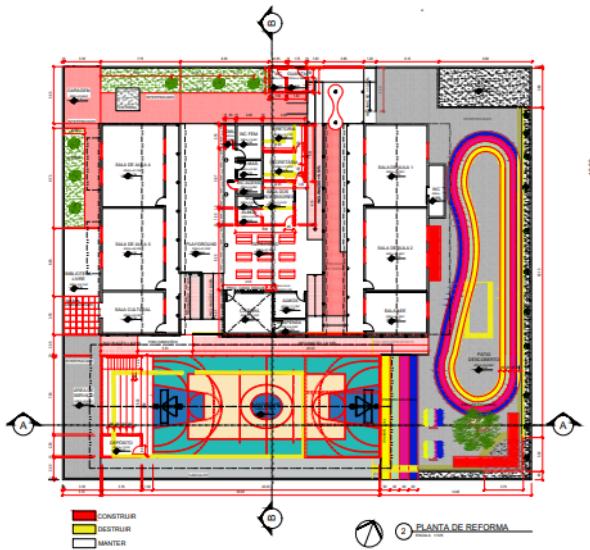
Diante das problemáticas anteriormente citadas foi possível associá-las e gerar soluções arquitetônicas que melhorassem as dificuldades enfrentadas na escola, indicadas na planta de reforma (Figura X) sendo possível atender a todas as demandas focando no lúdico e no acessível. Para o melhor entendimento das intervenções propostas, a escola foi dividida em cinco setores (administrativo, serviço, uso comum, pedagógico e de circulação).

[Figura 08]: Planta de reforma.

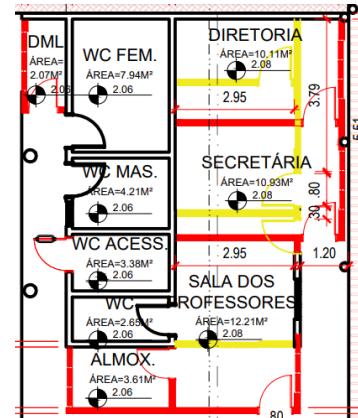
A proposta de reforma no setor administrativo (figura 08) visa aprimorar a funcionalidade e o conforto dos ambientes. O plano inclui a ampliação da diretoria e da secretaria, o que requer a descontinuação de uma parte do corredor atual, que não possui utilidade. Além disso, a sala dos professores será ampliada e um almoxarifado será criado ao lado dela, com ambos os espaços sendo aumentados e criados em direção ao refeitório.

Essas modificações têm como objetivo tornar a diretoria, a secretaria e a sala dos professores mais adequadas e confortáveis. A ampliação permitirá uma nova organização dos ambientes desse setor, possibilitando que todos os móveis recomendados pelo FNDE sejam implantados de maneira adequada, além de garantir um espaço específico para o armazenamento de materiais pedagógicos, em conformidade com as diretrizes do FNDE.

[Figura 09]: Planta baixa, reforma setor administrativo. Fonte: Dantas, Garcia e Nascimento (2024).

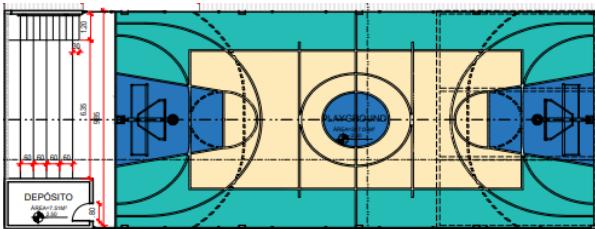
Há problemáticas que se relacionam, como por exemplo, a ausência de refeitório pois o local que era para ser utilizado como tal é onde realiza-se atividades externas, como a aula de educação física, que necessita de um pátio coberto, porém só há um ambiente externo para tais necessidades. Desse modo, analisando essas demandas, foi proposto no projeto de reforma a implantação de um pátio coberto na área posterior da escola, indicado nas figuras 10, 11 e 12. Utiliza-se neste pátio coberto a telha sanduiche, vedação com tijolos maciços intercalados para melhor circulação de vento e alambrado, além de mais 1 (um) depósito para atender as necessidades de armazenamento do material de educação física e eventos da escola. Dessa maneira, o pátio coberto já existente seria utilizado como refeitório para os alunos e o pátio coberto proposto serviria para lazer, aula de educação física, atividades extra sala e eventos.

[Figura 10]: Planta baixa, pátio coberto.
Fonte: Dantas, Garcia e Nascimento (2024).

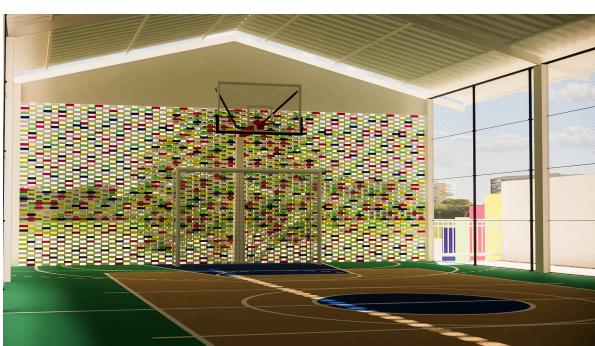
[Figura 11]: Pátio coberto.
Fonte: Dantas, Garcia e Nascimento (2024).

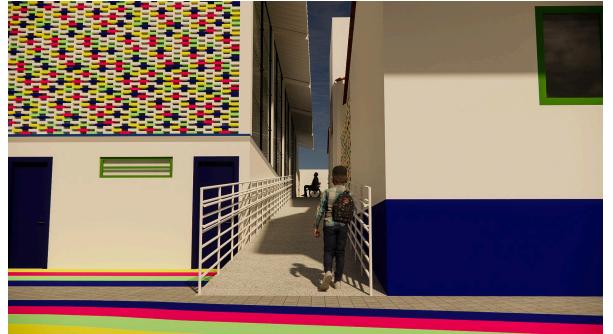
[Figura 12]: Rampa de acesso para o pátio coberto.
Fonte: Dantas, Garcia e Nascimento (2024).

Para acesso ao pátio coberto, há uma entrada pela escola, mas ela não é acessível. Assim, também foi sugerida a construção de uma rampa com inclinações adequadas para garantir a inclusão no pátio descoberto.

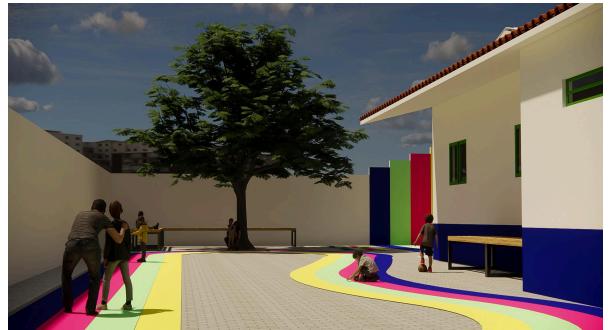
No pátio aberto já existente na lateral leste da escola foi optado por revitalizar o espaço sem grandes alterações, utilizando da pintura e cores vivas para tornar o espaço mais atrativo e dinâmico, como ilustrado na figura 13. Assim, foi proposto uma pintura colorida no chão em formato de circuito para as crianças brincarem, jogos como twister também pintados no chão, além da demolição do canteiro central existente que atrapalha a circulação livre em momentos de lazer e dos bancos de concreto em estado degradado, com partes quebradas, trazendo riscos para os usuários e sendo sugerido bancos móveis com pouca necessidade de manutenção e possibilidade de troca de local a depender das demandas que surgirem.

[Figura 13]: Pátio aberto.
Fonte: Dantas, Garcia e Nascimento (2024).

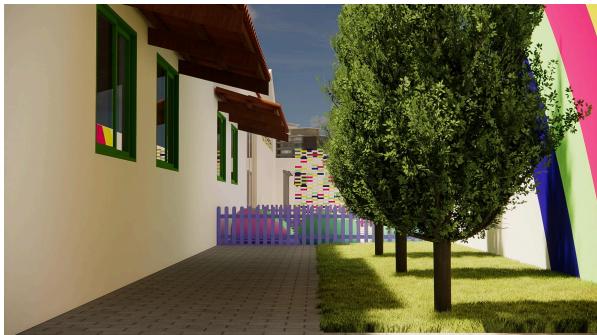
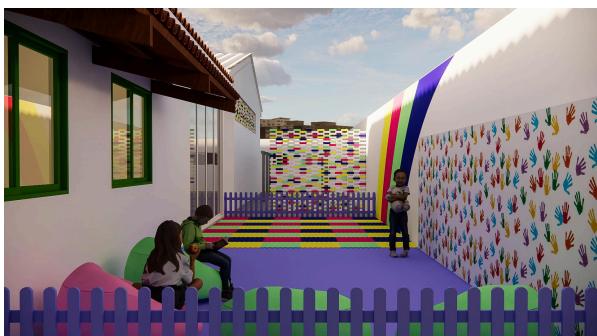
A escola possui uma sala cultural na qual utilizam para momentos de leitura, que segundo declarações das professoras, é um momento adorado pelos alunos. Então foi sugerida a proposta de ampliação desta sala tendo contato com a área externa ao lado, possibilitando um momento de leitura e aula ao ar livre com puffs e tapetes de borrachas pelo chão. Ademais, foi proposto um painel cerâmico no muro do espaço de leitura onde possibilita às crianças fazerem pinturas e desenhos sem manchar as paredes, pois após as atividades, a cerâmica pode ser facilmente limpada.

[Figura 14]: Ampliação do espaço de leitura.
Fonte: Dantas, Garcia e Nascimento (2024).

[Figura 15]: Ampliação do espaço de leitura.
