# AVALIAÇÃO DE ACESSIBILIDADE EM EDIFÍCIO RESIDENCIAL MULTIFAMILIAR: UM ESTUDO DE CASO

ACCESSIBILITY ASSESSMENT IN A MULTIFAMILY RESIDENTIAL BUILDING: A CASE STUDY

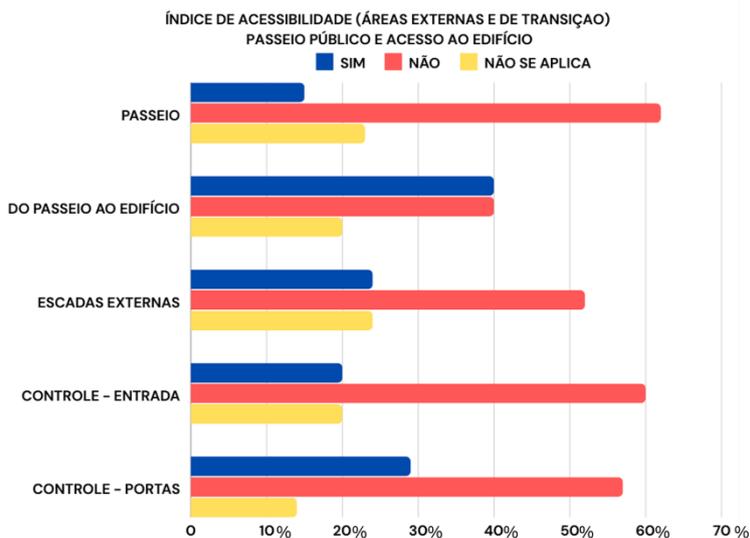
Figura 14: Gráfico do índice de acessibilidade das áreas externas e de transição.

A partir dos gráficos das Figuras 14 e 15 é possível perceber que, em linhas gerais, o edifício possui um baixo índice de acessibilidade, uma vez que a maior parte dos itens avaliados não estão em conformidade com os parâmetros de um projeto arquitetônico acessível, especialmente os itens das áreas externas e de transição. Dentre os principais fatores para a inadequação desses elementos arquitetônicos, podemos a largura do passeio, o piso desnivelado, ausência de rampas, inexistência de piso tátil e escadas fora dos padrões exigidos em norma técnica.

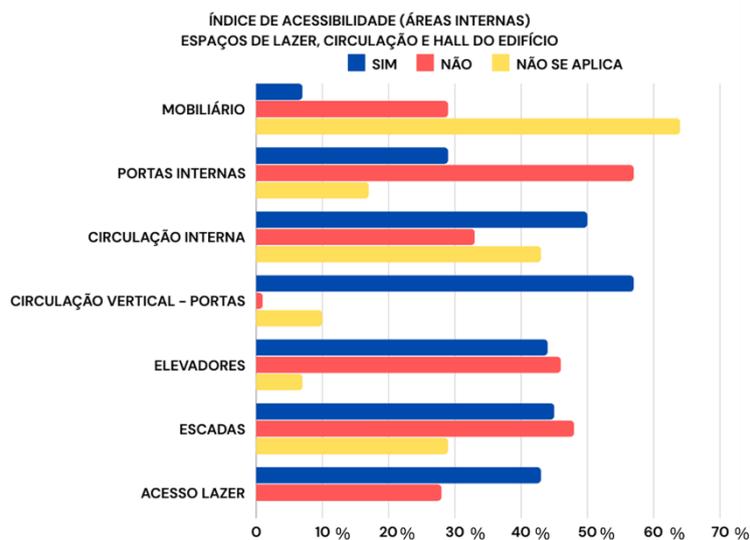
Figura 15: Gráfico do índice de acessibilidade das áreas internas.

As áreas internas também apresentam um baixo índice de acessibilidade, mas apresentou uma configuração melhor em relação às áreas externas. Podemos destacar que as circulações internas, as portas das circulações verticais e o acesso à área de lazer apresentaram índices superiores a 40%, mas isso está longe de ser adequado. Alguns itens como os elevadores não tiveram um melhor desempenho devido aos problemas referentes à sinalização, piso tátil, barras de apoio e altura dos botões de acionamento. As áreas de lazer apresentam um índice razoável de acessibilidade, mas é preciso frisar que a área da piscina não está incluída nesse resultado. Embora esse quantitativo não seja suficiente para entender as especificidades dos problemas projetuais encontrados, é um instrumento que permite ao pesquisador ter um panorama. Portanto, a partir dessa análise, juntamente com a avaliação de acessibilidade das áreas comuns do edifício por setores, é possível aferir que o objeto de estudo deste trabalho não é acessível.
