ARQUITETURA BRUTALISTA EM BELO HORIZONTE: ANÁLISE DE EXEMPLARES E DESAFIOS DE CONSERVAÇÃO

*BRUTALIST ARCHITECTURE IN BELO HORIZONTE:
ANALYSIS OF REPRESENTATIVE EXAMPLES AND CONSERVATION CHALLENGES*

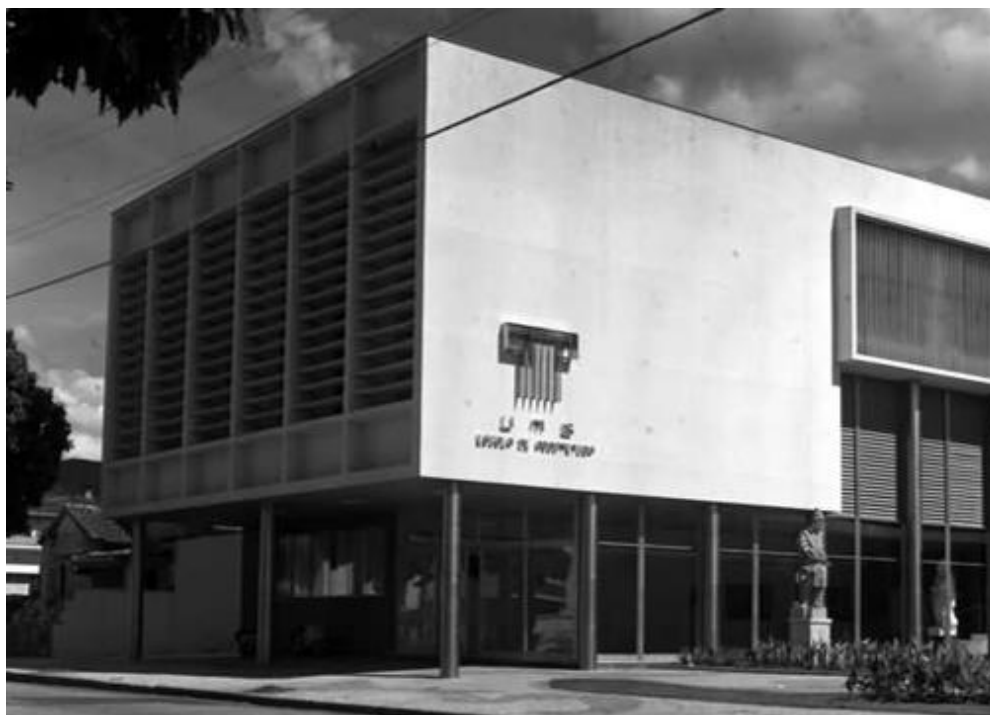
Figura 2: Escola de Arquitetura da UFMG.

A Escola de Arquitetura da UFMG (Figura 2), projetada por Shakespeare Gomes e construída na década de 1950 (UFMG, 2009), constitui um importante exemplar da arquitetura moderna em Belo Horizonte. Sua concepção evidencia a racionalidade estrutural e a valorização do concreto aparente, com os elementos construtivos assumindo papel expressivo na composição arquitetônica. Embora não seja classificada como uma obra brutalista, apresenta características que dialogam com essa linguagem, evidenciando a transição entre o modernismo e as tendências arquitetônicas que se consolidariam nas décadas seguintes.

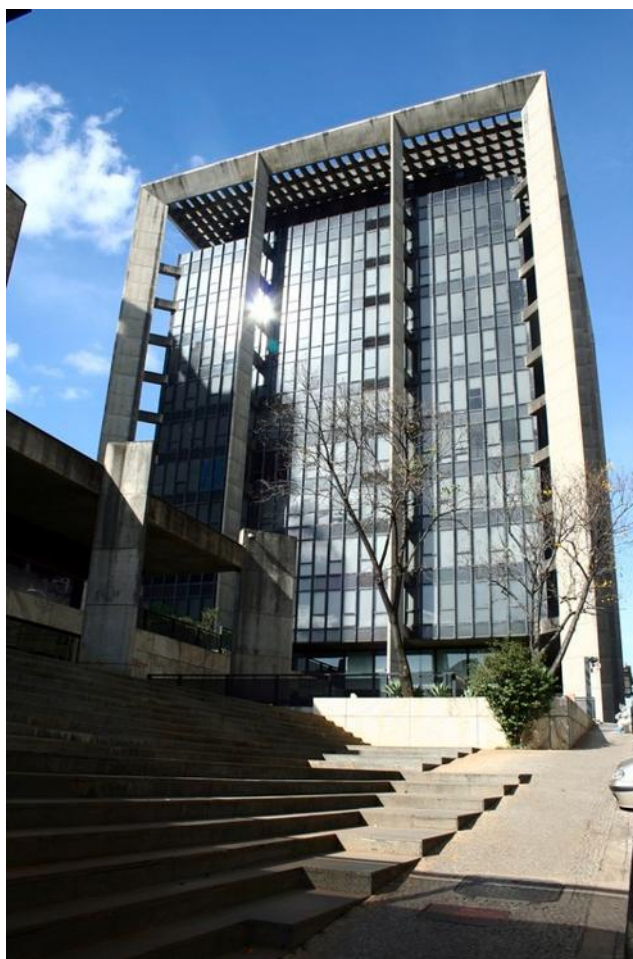
Figura 3: Sede do Banco de Desenvolvimento de Minas Gerais.

Implantado em um terreno de esquina na Rua da Bahia, o edifício evidencia os princípios brutalistas ao conferir protagonismo à estrutura em concreto aparente, organizada por uma malha modular de pilares trapezoidais que define a composição das fachadas e explicita sua lógica construtiva. Destaca-se ainda a

separação entre estrutura e vedação, materializada pelo recuo de aproximadamente três metros do volume envidraçado em relação aos pilares, solução que permite a leitura independente dos elementos estruturais e dos planos de fechamento. A valorização da sinceridade construtiva, da expressividade tectônica e do rigor geométrico consolida a sede do BDMG como um dos mais representativos exemplares da arquitetura brutalista em Belo Horizonte.

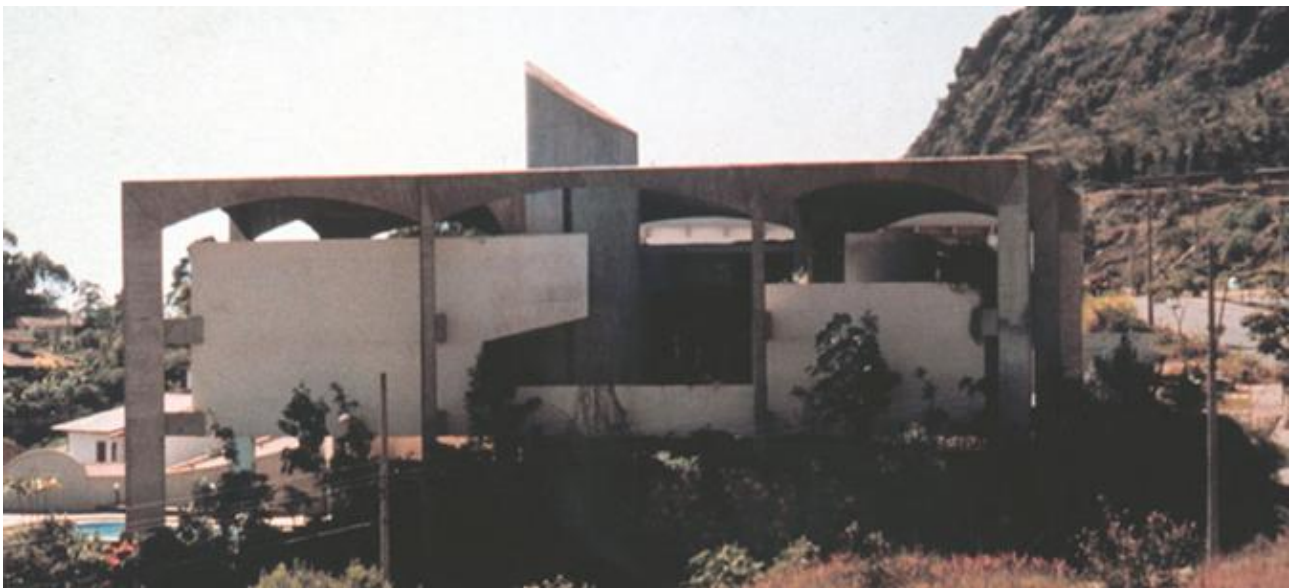
Figura 4: Obra Pouso Geométrico, do Arquiteto William Abdalla.

A edificação caracteriza-se pela expressividade de sua estrutura em concreto aparente, marcada por pórticos em forma de arcos que definem sua volumetria e dialogam com o relevo montanhoso do entorno. Em consonância com Afonso (2025), sua concepção adota planta livre, permitindo espaços internos fluidos e interligados, além da utilização de lajes em grelha, que conferem resistência estrutural e flexibilidade à composição. A separação entre estrutura e vedações possibilita maior liberdade espacial, enquanto os diferentes níveis internos e a integração entre arquitetura, paisagem, paisagismo e design de interiores reforçam a fluidez dos percursos e a estreita relação entre o edifício e seu contexto natural.

Outro grande exemplar brutalista da capital mineira, também projetado pelo arquiteto William Abdalla, é a obra Pouso Geométrico (Figura 4), um imóvel de uso residencial situado no alto do bairro Mangabeiras, aos pés da Serra do Curral e às margens da Praça do Papa (Afonso, 2025). A residência constitui uma importante referência da arquitetura residencial brutalista, emoldurando a Serra do Curral por meio de volumes de concreto e grandes panos de vidro.

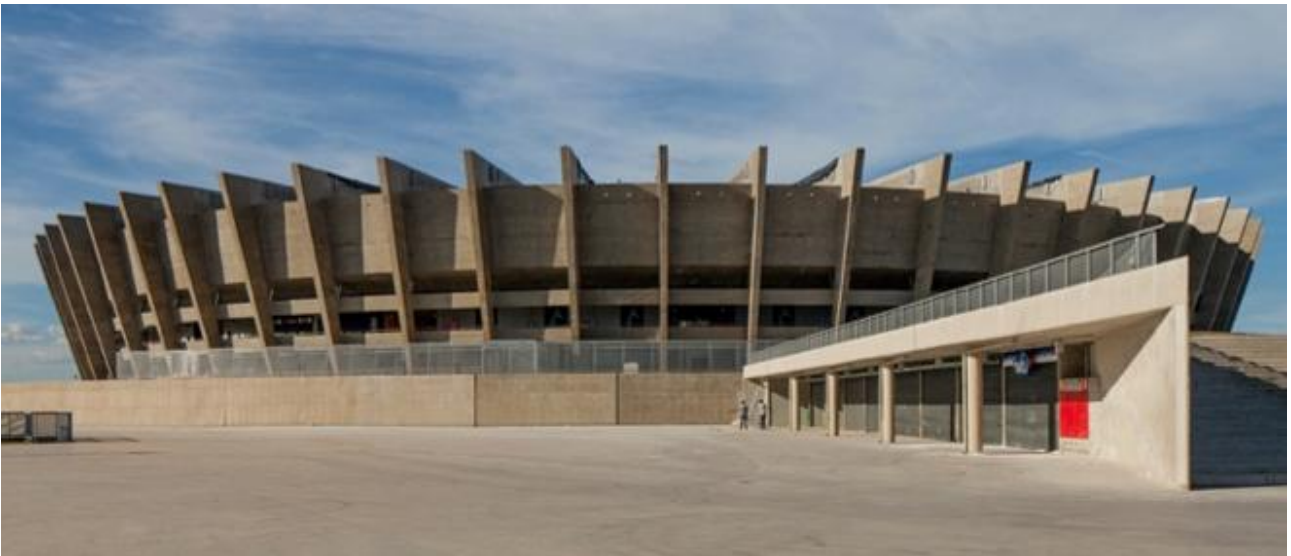
Figura 5: Estádio do Mineirão em BH.

O Estádio Governador Magalhães Pinto (Figura 5), popularmente conhecido como “Mineirão”, configura-se como um importante ícone da arquitetura moderna belo-horizontina. Inaugurado em 1965, destaca-se pela articulação entre a preservação de elementos culturais e a adaptação a demandas contemporâneas, especialmente por ser comumente utilizado como sede para realização de eventos nacionais e internacionais. Entre suas principais características arquitetônicas, sobressai a manutenção da fachada original em concreto aparente, tombada como patrimônio histórico (Câmara Municipal de Belo Horizonte, 2025), constituindo um dos elementos mais marcantes do conjunto. O estádio apresenta forte influência do brutalismo, marcada pela robustez estrutural, pela expressividade dos materiais e pela ausência de revestimentos, reforçando a estética característica desse movimento arquitetônico (Freitas, 2025).

Ainda no contexto da arquitetura moderna produzida em Belo Horizonte, o Estádio Governador Magalhães Pinto (Mineirão) (Figura 5), projetado por Eduardo Guimarães Jr. e Gaspar Garreto, evidencia o potencial plástico do concreto armado ao explorar soluções estruturais de grande expressividade formal, ampliando as possibilidades compositivas desse material e constituindo outro importante antecedente para a consolidação da linguagem brutalista na cidade.

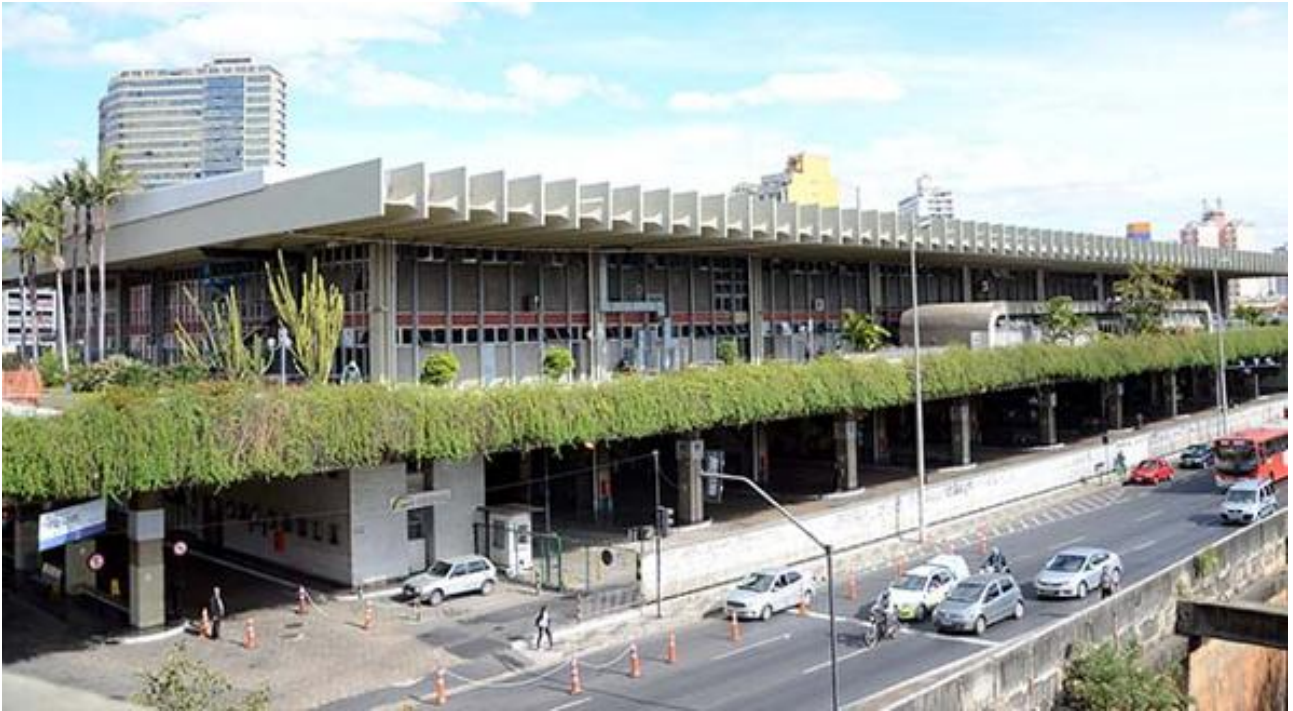
Figura 6: Terminal Rodoviário de Belo Horizonte.

O Terminal Rodoviário Governador Israel Pinheiro (Figura 6), concluído em 1971, constitui um dos exemplos mais representativos da arquitetura brutalista em Belo Horizonte (Freitas, 2025). Inserida na Praça Rio Branco, a edificação exibe sua estrutura como elemento central da composição do espaço. Sua linguagem brutalista destaca-se pelo uso de linhas retas, formas geométricas e uso do concreto armado aparente, que valoriza a textura e a robustez do material. Observam-se pilares e vigas expostos, permitindo a leitura do sistema estrutural e reforçando a funcionalidade. Além disso, o edifício apresenta amplos vãos e áreas abertas, favorecendo a circulação e consolidando-se como um exemplar representativo das rodoviárias modernistas.

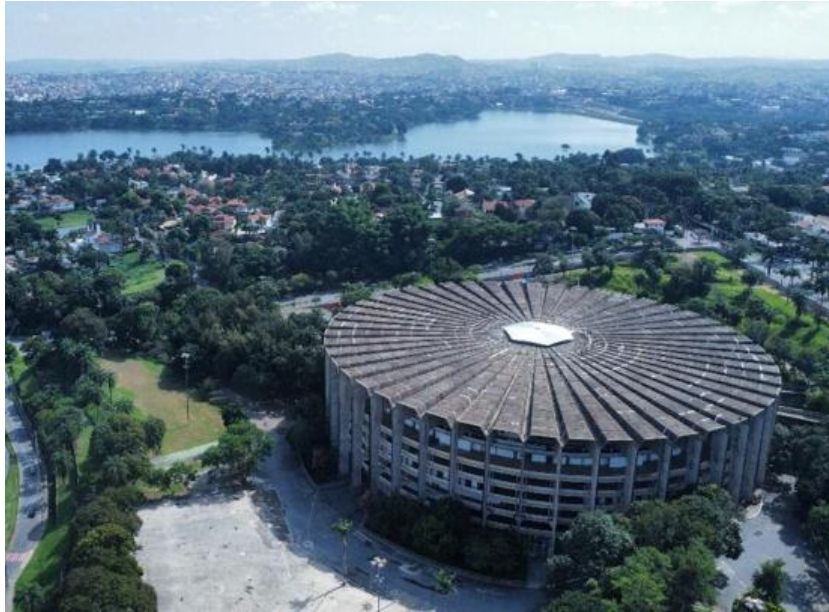
Figura 7: Estádio do “Mineirinho” de Belo Horizonte.

Nessa perspectiva, o Estádio Jornalista Felipe Drummond (Figura 7), conhecido como “Mineirinho”, ilustra bem o cenário do brutalismo em Belo Horizonte. Inaugurado em 1980, constitui um importante equipamento cultural e esportivo de Belo Horizonte, localizado no bairro São Luiz (Mineirinho, 2026). Sua linguagem arquitetônica evidencia a estética brutalista por meio da organização modular da estrutura, da expressividade dos elementos construtivos e da exposição do sistema em concreto armado. Observa-se que o edifício se caracteriza pela ausência de revestimentos, o que reforça a leitura direta da materialidade e da lógica estrutural. Nesse sentido, o concreto aparente constitui o principal elemento de definição formal da edificação, revelando inclusive as marcas do processo de fôrma em madeira utilizado na concretagem. Essa condição reforça um dos princípios centrais do brutalismo, no qual a estrutura é assumida como acabamento, evidenciando a verdade construtiva da obra.

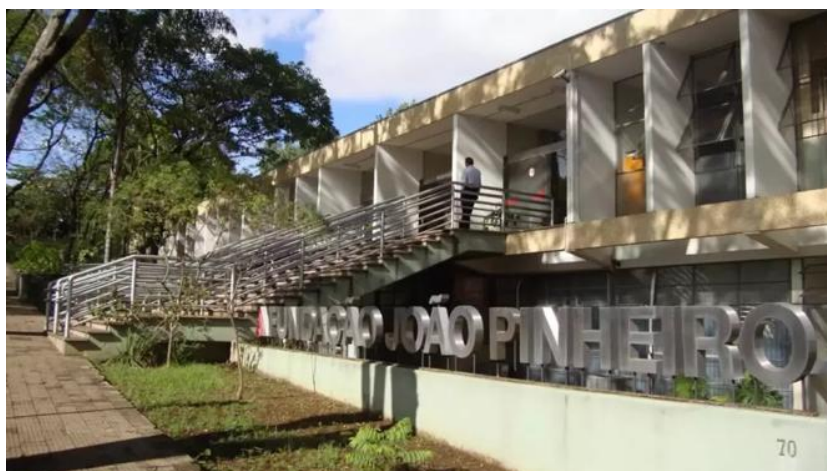
Figura 8: Fachada da Fundação João Pinheiro.

Por fim, a sede da Fundação João Pinheiro (Figura 8), projetada por Galileu Reis em 1987, constitui outro exemplar significativo do conjunto analisado. Localizada no bairro São Luiz, em Belo Horizonte, a edificação abriga uma instituição de pesquisa e ensino vinculada ao Governo do Estado de Minas Gerais (Agência Minas Gerais, 2024). Ao analisar a imagem, observa-se que o conjunto se destaca pelo uso predominante do concreto aparente, sem revestimentos ou ornamentos, bem como pela composição formal baseada em volumes geométricos puros e massivos, que reforçam a sensação de solidez e monumentalidade. A estrutura, composta por vigas, pilares e lajes, é assumida como elemento central da expressão arquitetônica, permanecendo, em grande parte, exposta. Nesse sentido, o edifício evidencia a ênfase na racionalidade construtiva e na clareza formal, características que, segundo Agnol (2024), expressam a lógica tectônica própria da linguagem brutalista, na qual a estrutura desempenha papel determinante na configuração da forma arquitetônica.
