ESTÚDIO: ARQUITETURA DE OBRAS PÚBLICAS ESTUDO PRELIMINAR DE ÁREAS EXTERNAS E COMUNICAÇÃO VISUAL DO BLOCO CW/UFCG

Resumo: O projeto de extensão busca entender as necessidades do Bloco CW, situado no Campus Sede da Universidade Federal de Campina Grande, desenvolver estudos e propostas para a sua qualificação. Com os métodos de análises arquitetônicas, questionários com usuários e vivências no espaço, foi possível identificar suas demandas e, em seguida, pensar propostas de desenho universal e comunicação visual para o Bloco CW, para ambientes internos e externos, e inserção de mobiliários para uso coletivo.

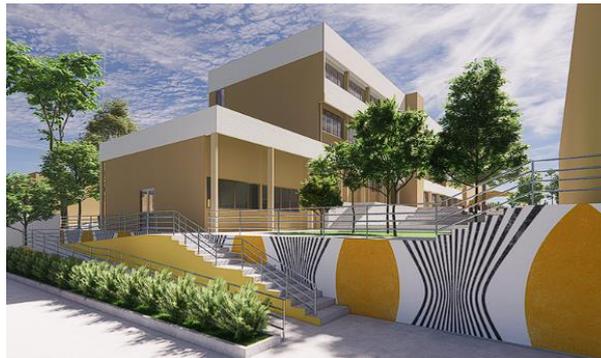
Figura 1 – Simulação das modificações externas no Bloco CW: inserção de rampa e nova escadaria.

As medidas tomadas para atender as normas de acessibilidade ainda se apresentam insuficientes para suprir as recomendações técnicas, uma vez que as áreas externas não possuem continuidade das suas rotas acessíveis, limitando o trajeto a esses espaços e desamparando pessoas com deficiência. As adequações de rampas e piso não atendem plenamente a NBR 9050, a exemplo da inexistência de piso tátil.

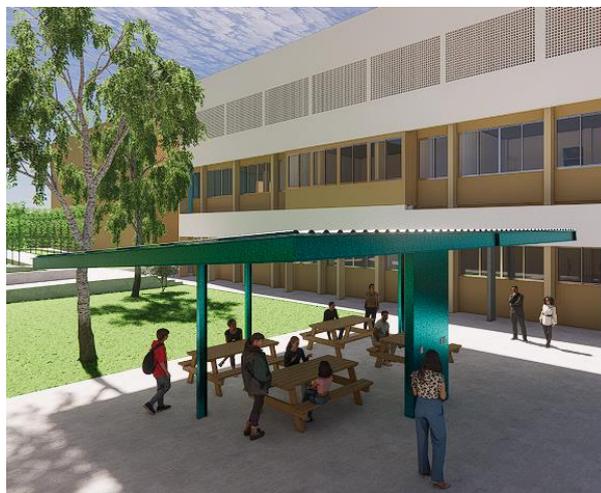
Figura 2 – Simulação da intervenção externa: inserção de coberta.

Assim, medidas adicionadas ao projeto de qualificação do Bloco CW foram pensadas além da melhoria na qualidade dos acessos ao mesmo, como por exemplo, áreas cobertas que podem agregar valor de pertencimento aos seus usuários, inclusive nas próprias aulas, como auxiliares para momentos mais práticos e descontraídos. Além também da adição de uma lanchonete, em uma área com grande potencial, para os usuários das áreas próximas ao Bloco CW.

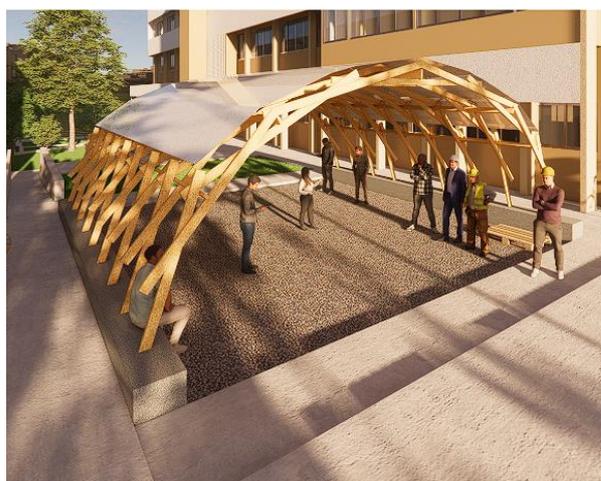
Figura 3 – Simulação proposta de cobertura para canteiro experimental.

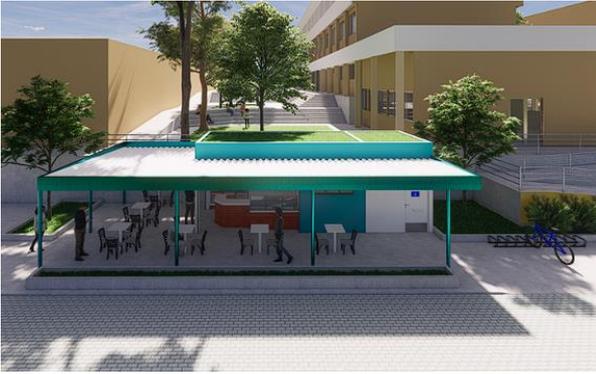
Figura 4 – Simulação da intervenção externa: inserção de edifício para lanchonete.
